BARRAGEM DE REJEITOS B1 e B4 ITABIRITO - MG

RELATÓRIO DE INSPEÇÃO DE SEGURANÇA REGULAR

074-2021-003-0002

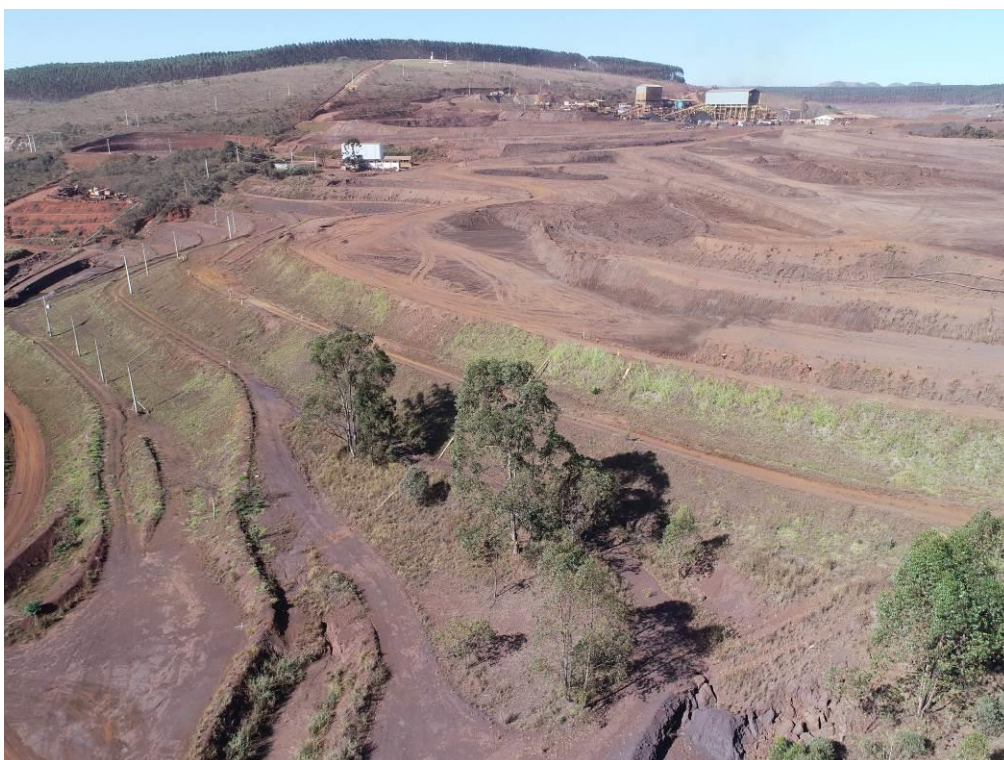
Vista geral da Barragem B1, observando, nas porções superiores da barragem que as atividades de retomada para descaracterização já se encontram em estágio avançado de desenvolvimento.

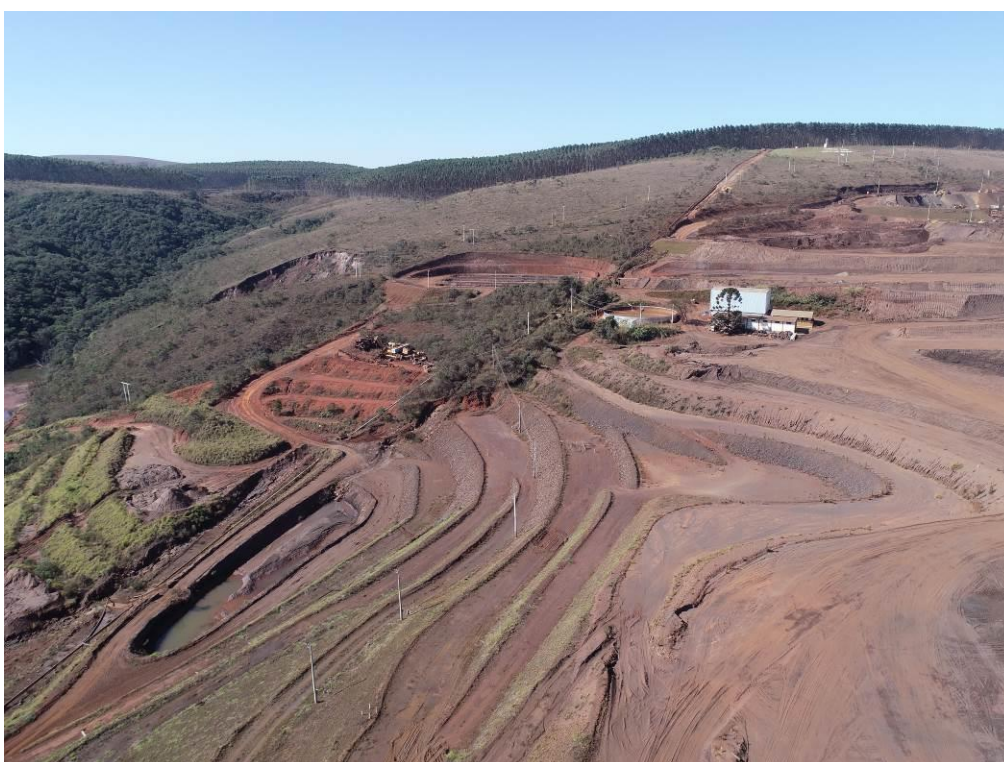
Região acidentada em 2014, objeto de reforço com enrocamento em itabirito e geometrização dos taludes.

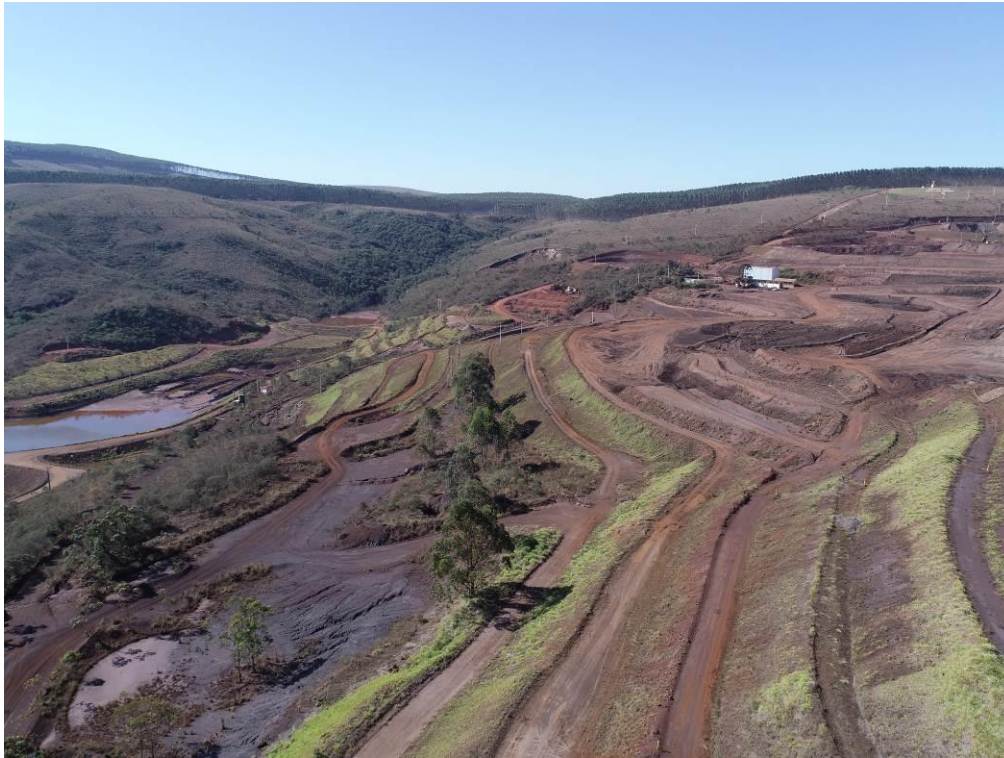
Barragem B1. Pé da estrutura, porção central.

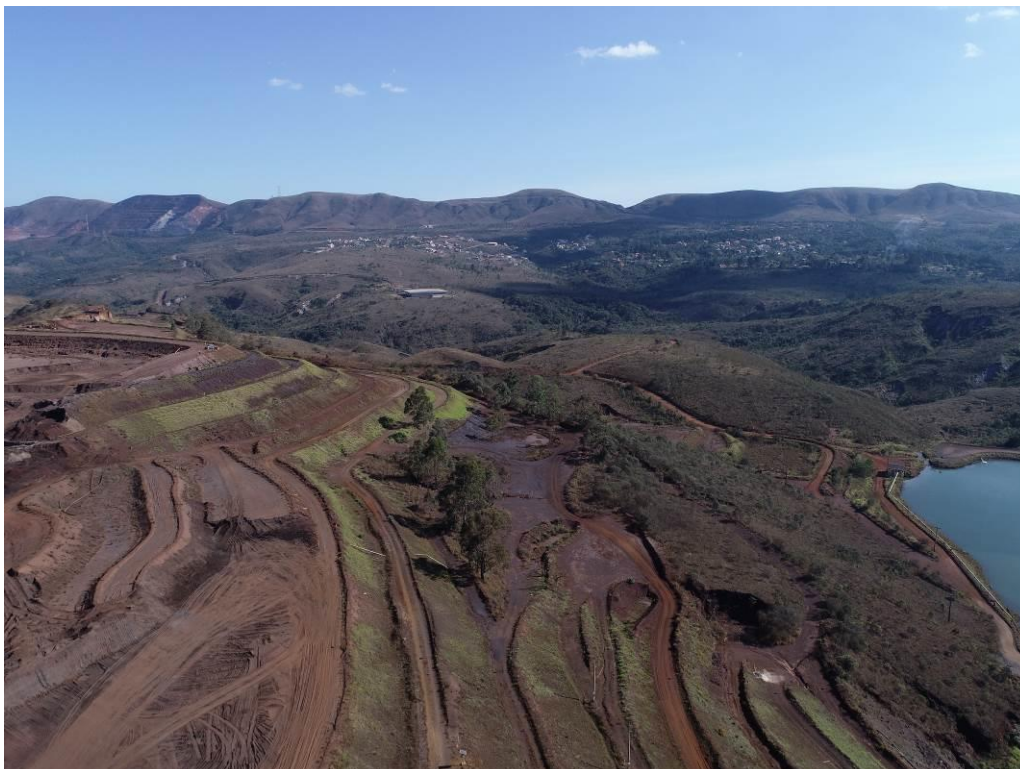
Maciço da Barragem 1 assentado sobre sua ombreira esquerda.

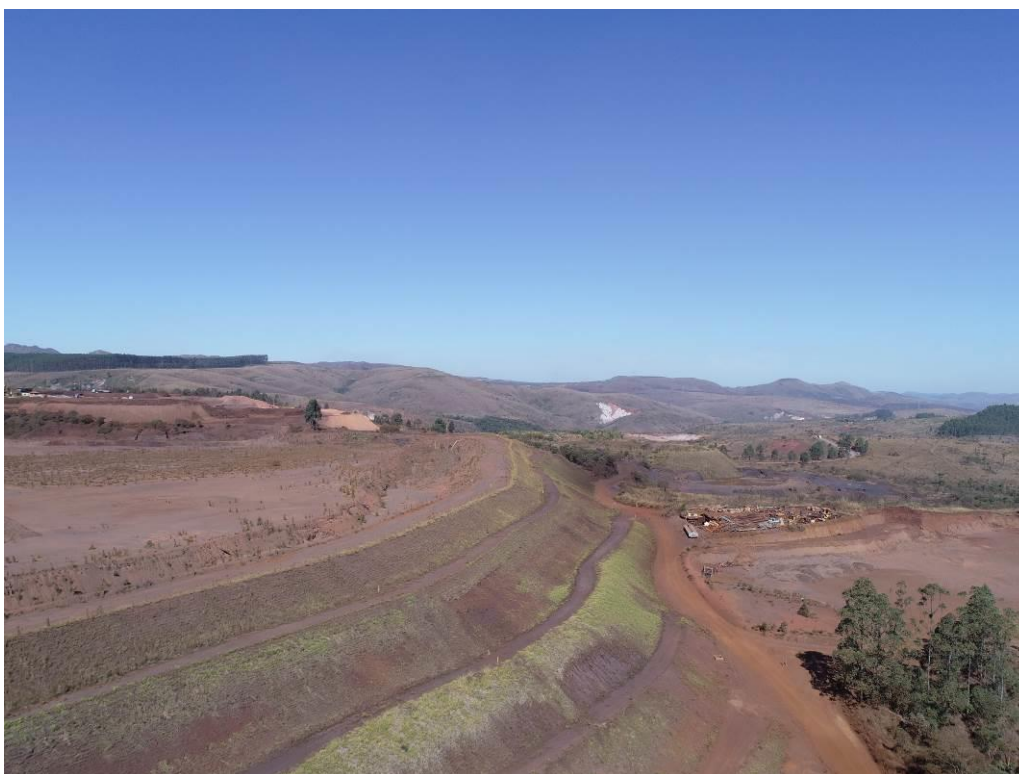
Maciço da barragem B1, ombreira esquerda. Ao fundo, área da tromba. Nestas áreas os trabalhos de retomada ainda não avançaram, mantendo configuração muito similar a configuração final da estrutura.

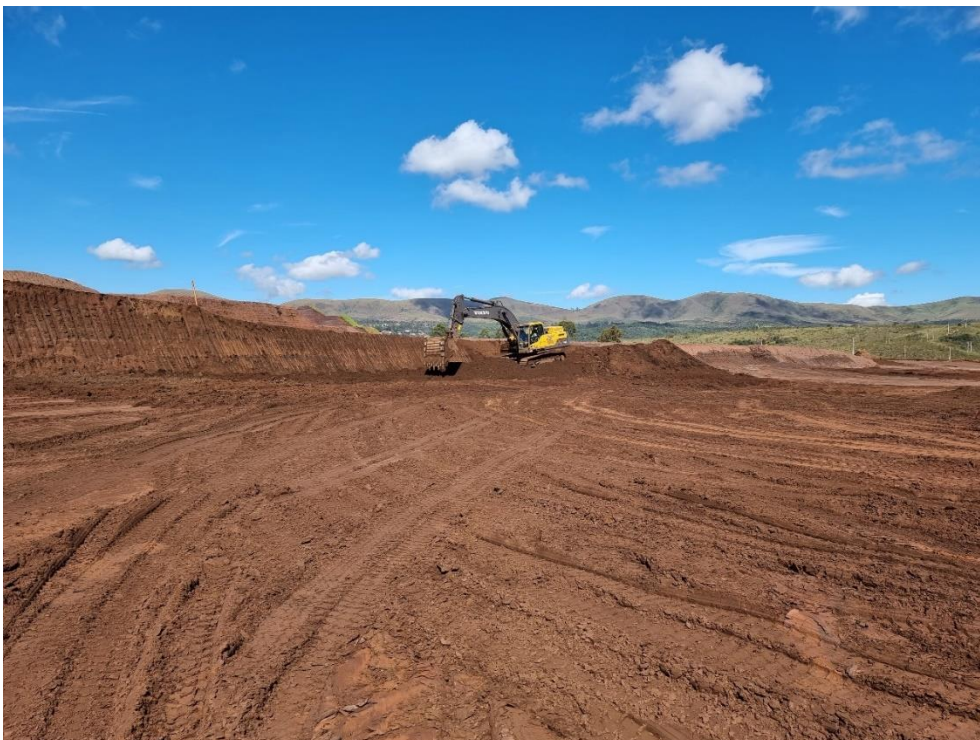
FOTO 10 – Operação da escavadeira, removendo o rejeito e preparando a face do talude de retomada. Nesta região não é identificada a geração de poropressão na utilização de equipamentos, o que é mais comum ocorrer nas proximidades com a fundação.

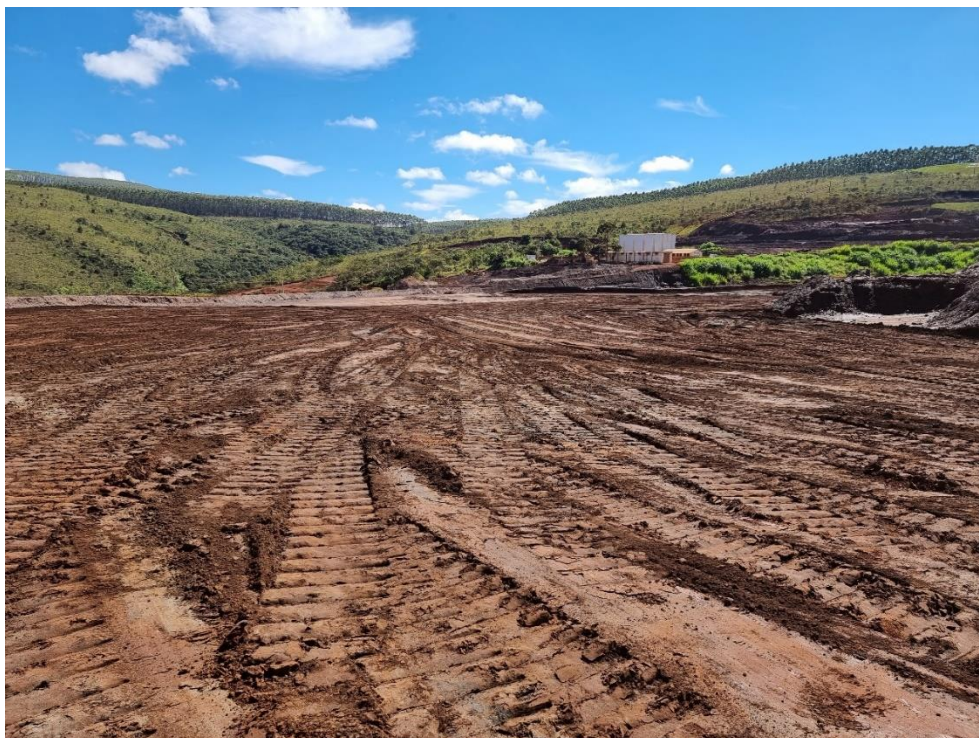
FOTO 16 – Outra visada da praça de retomada da barragem. Ao fundo, galpão de sondagem assentado sobre terreno natural e não inserido na ZAS da estrutura.

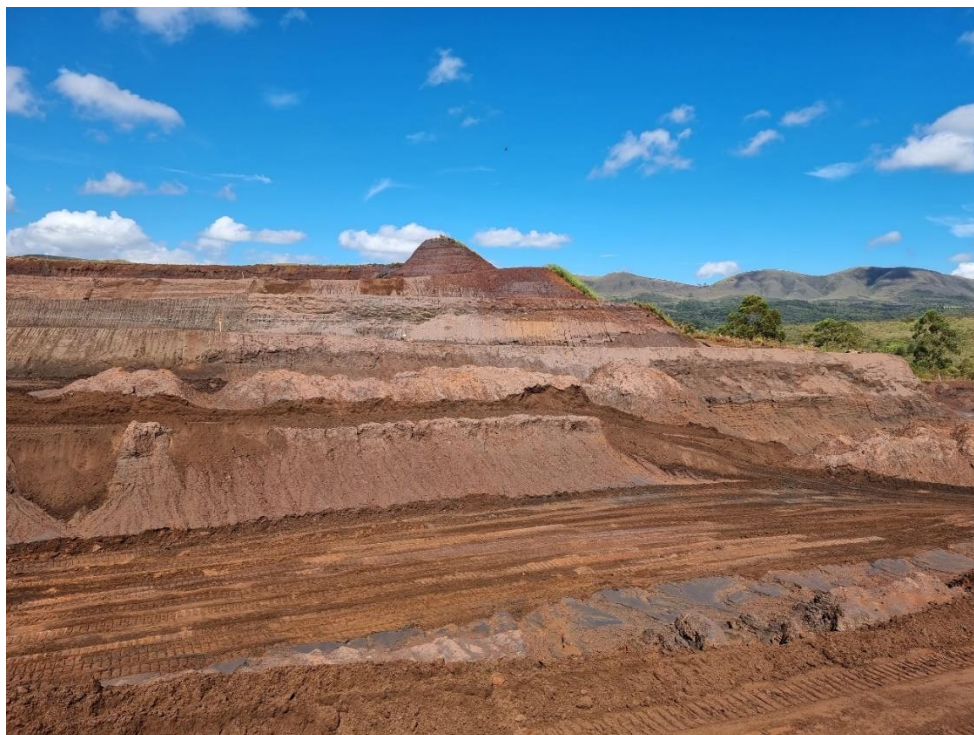
FOTO 17 – Porção central da barragem, evidenciando a inexistência de surgências nesta região. A intenção nesta região é continuar a escavação até atingir a fundação, construindo um dreno de ombreira dividindo a B1 da porção denominada dique da B1. É esperado observação de maior poropressão nas proximidades com a fundação.

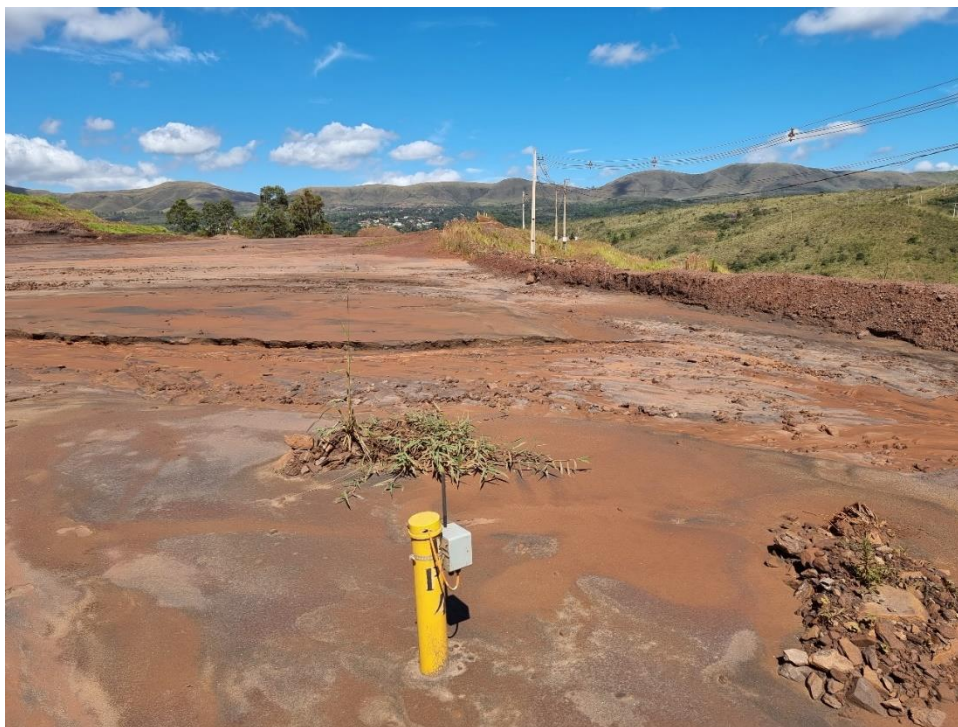
FOTO 23 – Instrumento B1PZC47, instalado na porção central da estrutura, automatizado e acompanhado em tempo real.

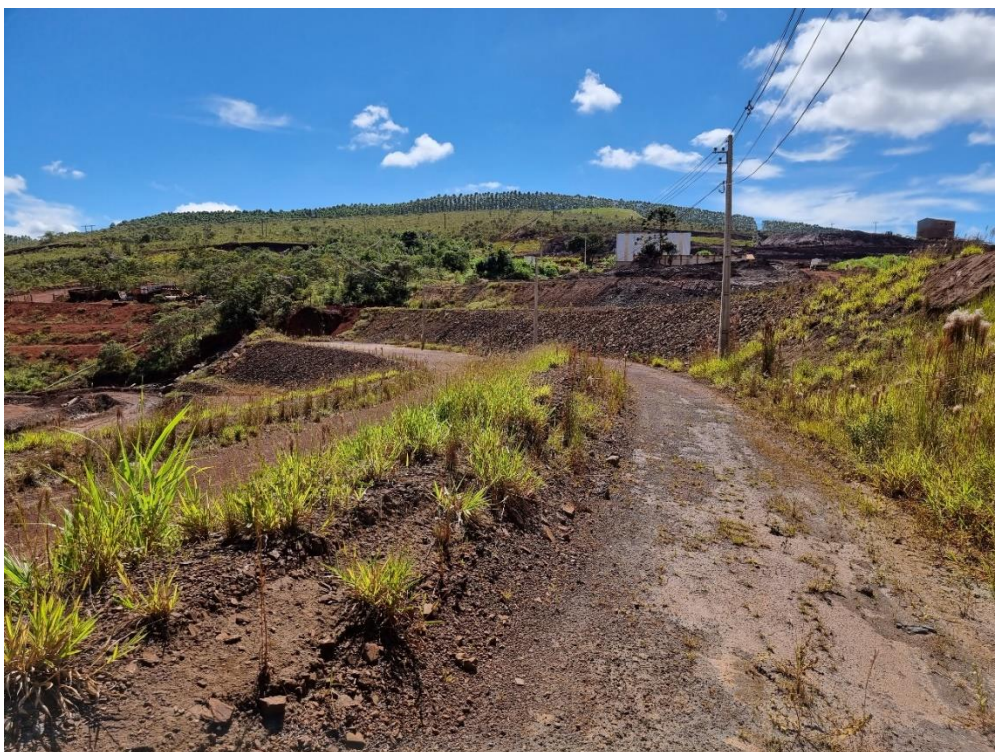
FOTO 26 – Bancada na elev. 1257 m. A drenagem superficial é realizada por controle topográfico, inexistindo quaisquer evidências de mal funcionamento. Todas as praças contam com leira de proteção adequada.

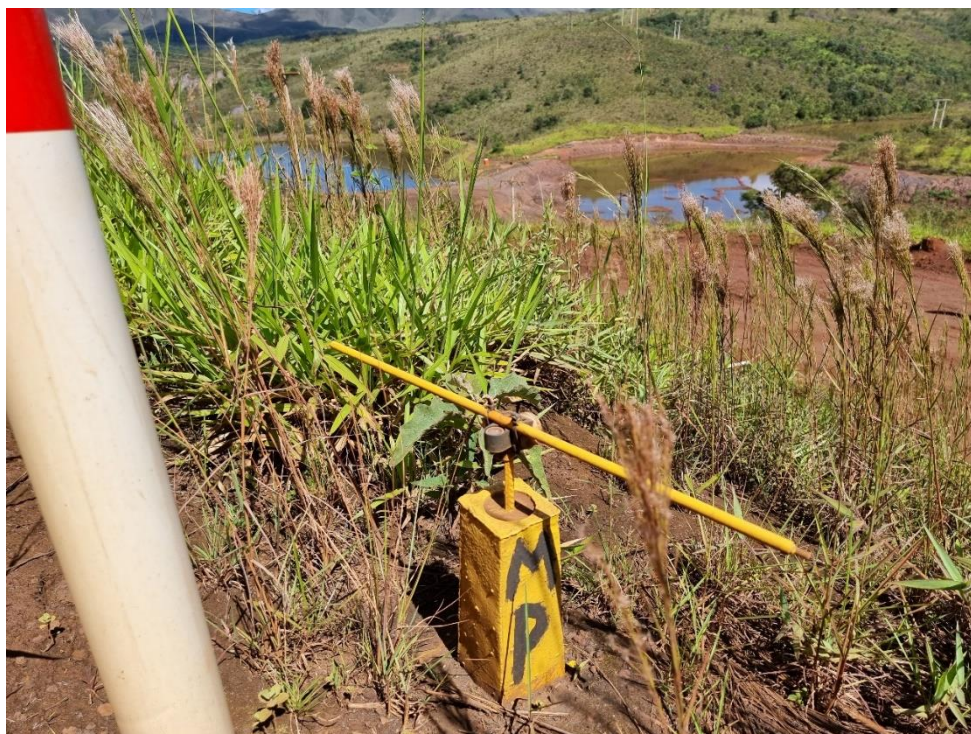
FOTO 30 – Detalhe de miniprisma utilizado na verificação de deformações na estrutura. Seu monitoramento vem evidenciando a inexistência de deslocamentos, considerando-se o limite de precisão dos equipamentos.

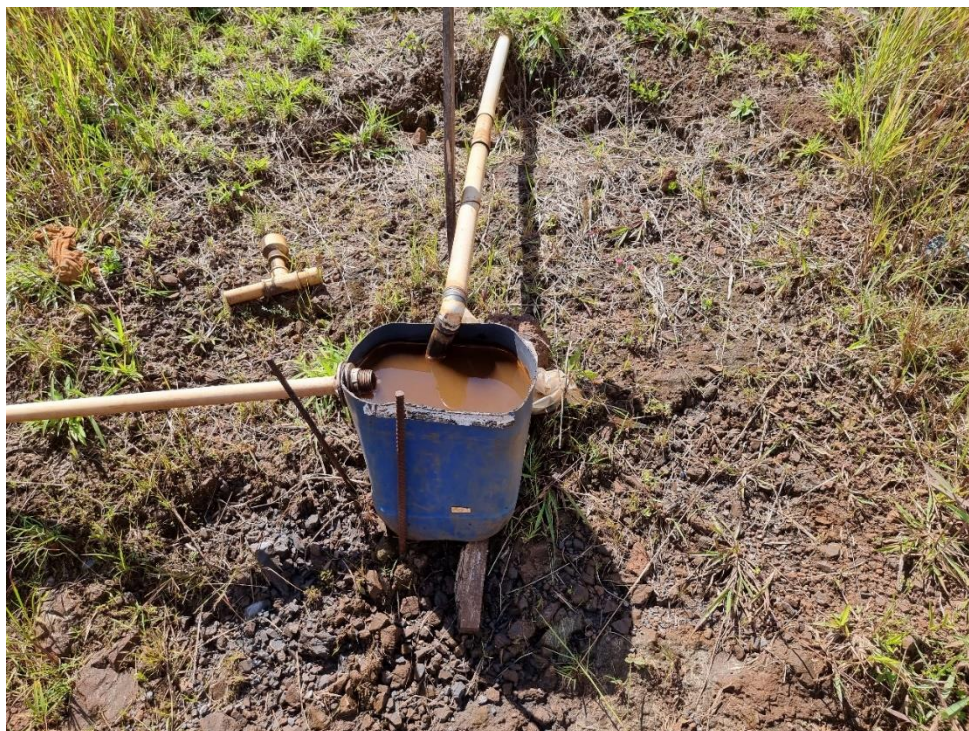
FOTO 37 – Detalhe de caixa de saída instalada em dreno horizontal profundo. A intenção destas caixas é o monitoramento da presença de sólidos nestes dispositivos de drenagem interna.

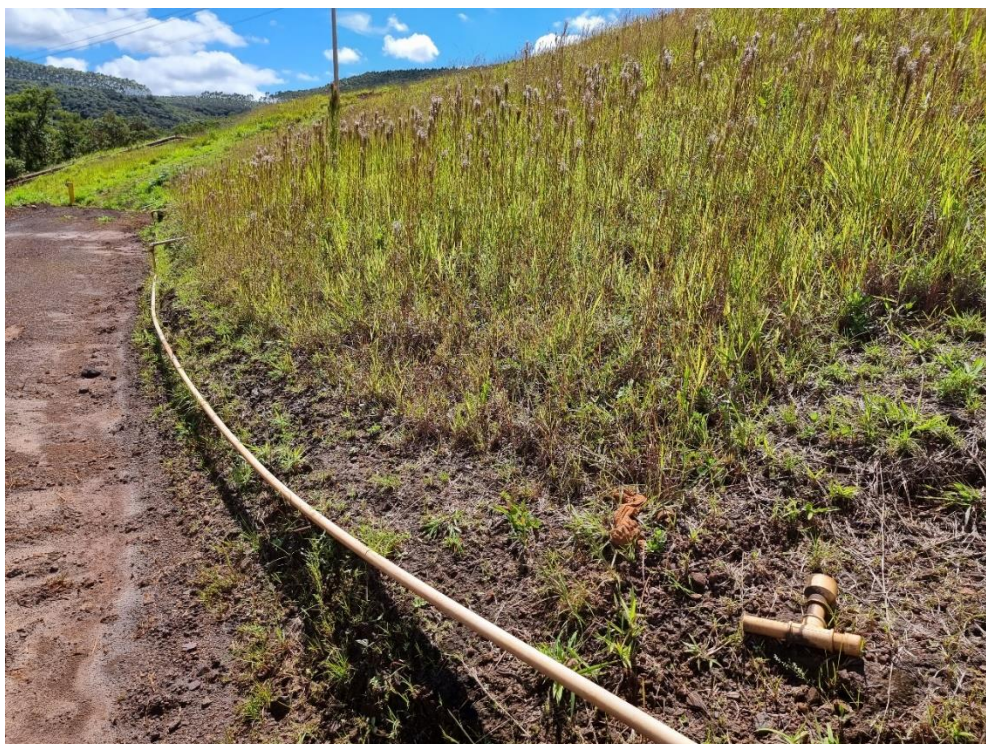
FOTO 38 – Detalhe das linhas de drenos horizontais profundos, interligados e com vazão monitorada por hidrômetro.

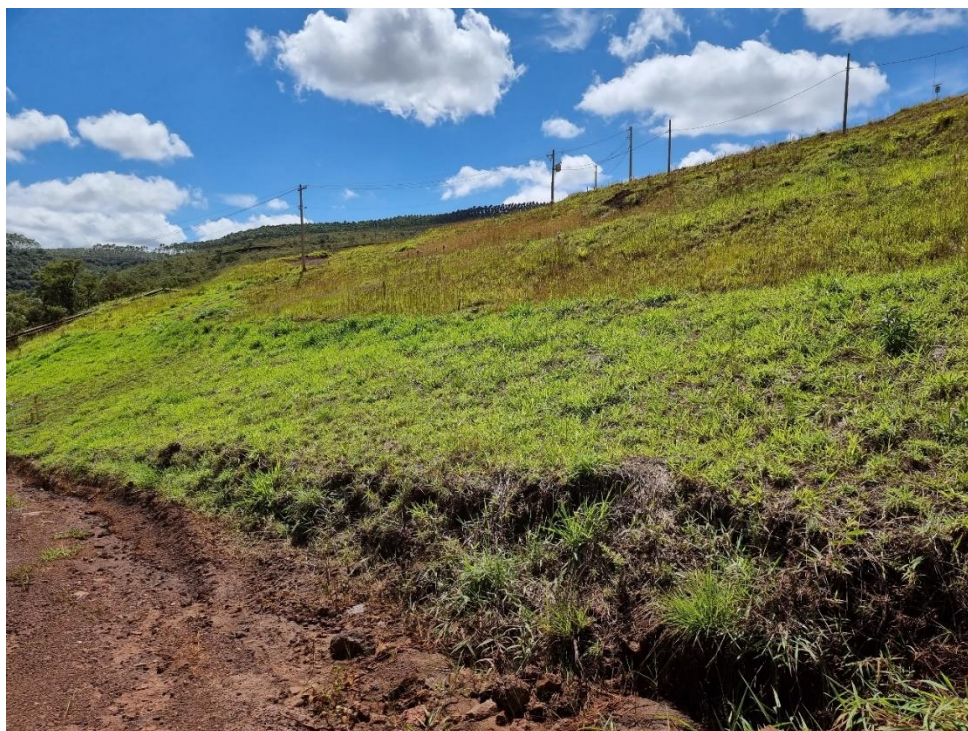
FOTO 40 – Vista do talude central da estrutura a partir da Elev. 1230. Os taludes não apresentam processos erosivos superficiais, inexistindo a ocorrência de surgências.

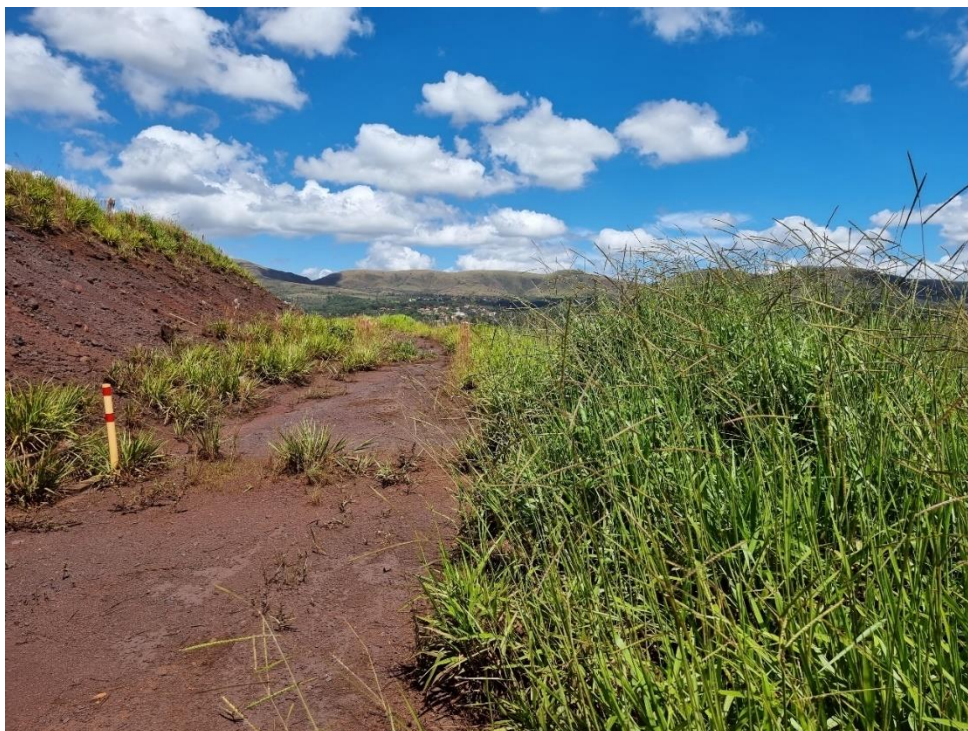
FOTO 50 – Talude remanescente na ombreira esquerda da estrutura, Elev. 1282 m. Nesta região observa-se desenvolvimento da vegetação, que necessita de poda. A necessidade de poda, destaca-se, não foi considerada impeditiva para realização da vistoria.

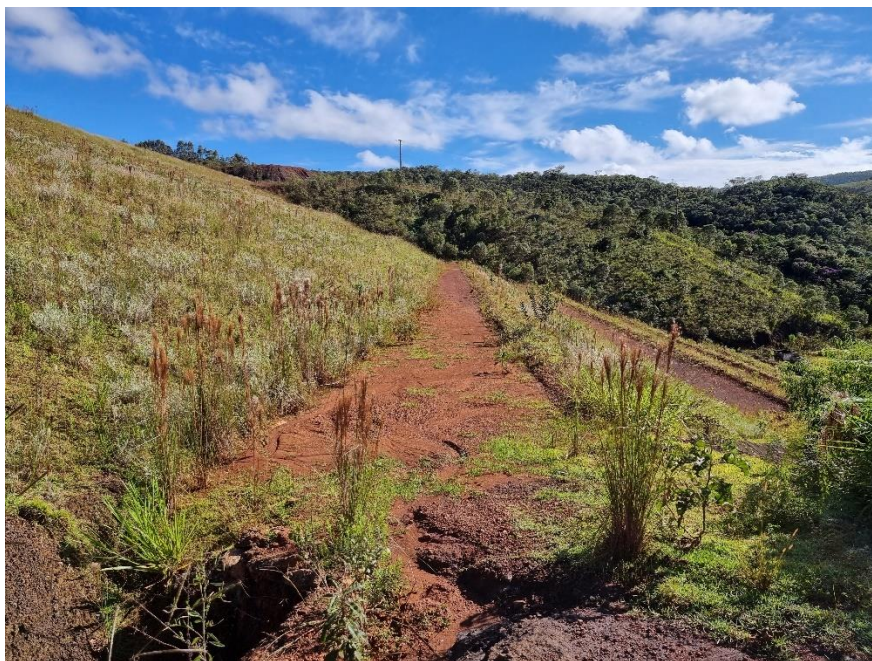
FOTO 59 – Banco intermediário da barragem B4, El. 1220 m. Não há qualquer indicio de instabilização, particularmente a inexistência de indícios de movimentação e/ou trincas, bem como identifica-se que a estrutura encontra-se devidamente protegida para ocorrência de processos erosivos superficiais. A vegetação apresenta desenvolvimento e deverá ser objeto de poda.

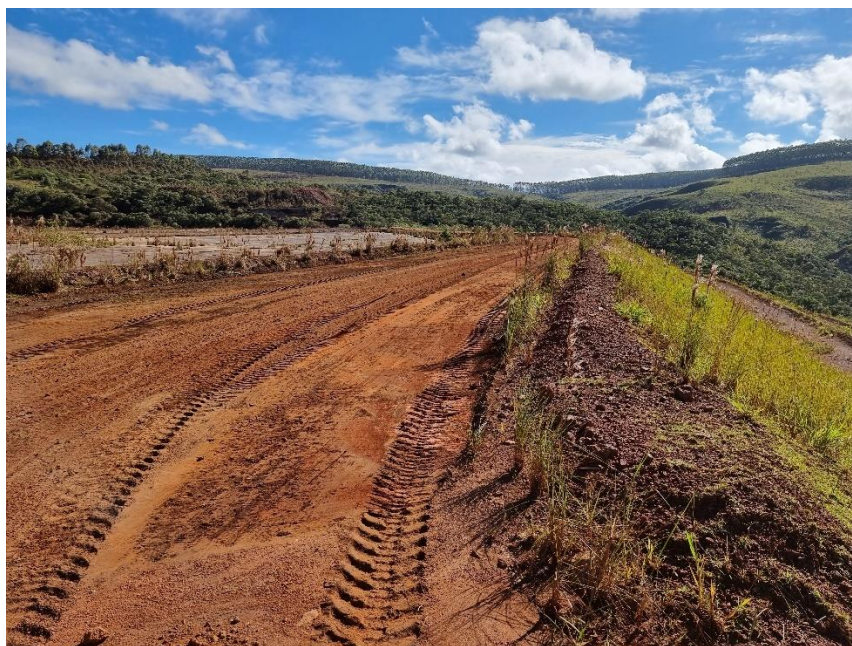
FOTO 60 – Crista da barragem B4, posicionada na cota El. 1240 m. A conformação geométrica não indica nenhum risco de instabilização. As rotineiras investigações e monitoramentos realizados vem confirmando as observações de normalidade de comportamento.
