**Nome/Razao Social:** HERCULANO MINERACAO LTDA

**Nome Barragem de Mineração:** Barragem B4

**Município:** ITABIRITO

Extrato de Inspeção Regular

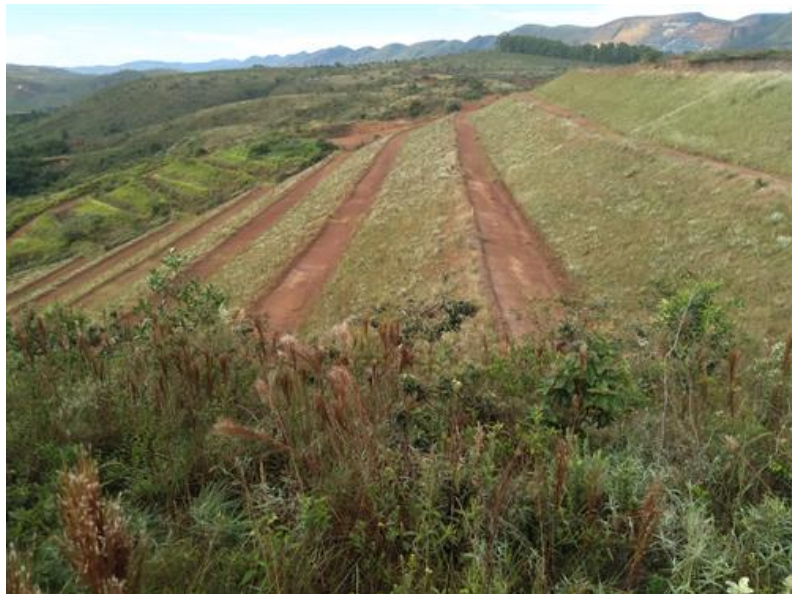
Revestimento Vegetal: Controlado/ausente em alteamento

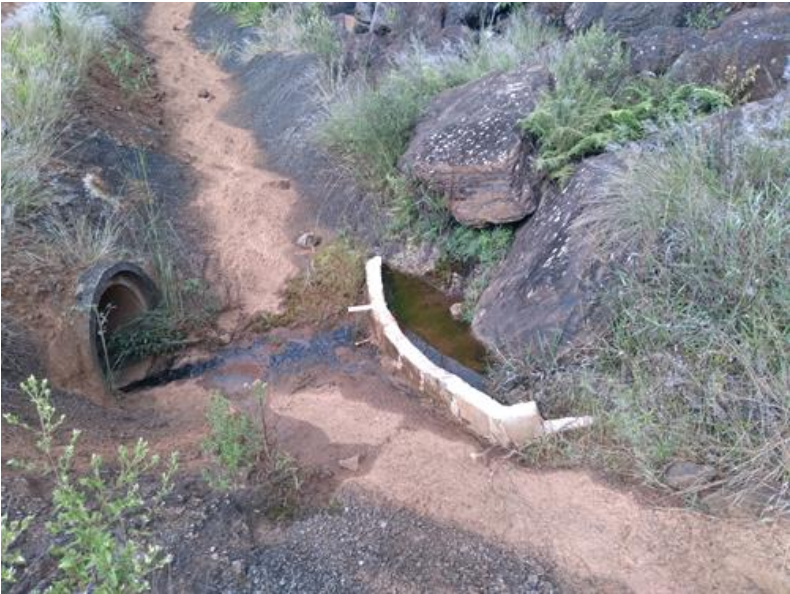
Confiabilidade das Estruturas Extravasoras:	0 - Estruturas civis bem mantidas e em operação normal / barragem sem necessidade de estruturas extravasoras
Fotos:	
Observações:	
Percolação:	0 - Percolação totalmente controlada pelo sistema de drenagem
Fotos:

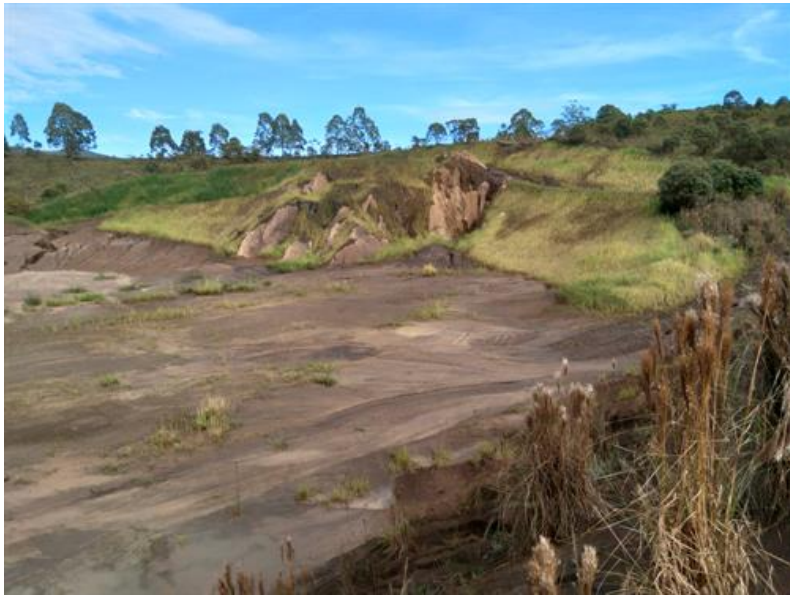
Observações:	
Deformações e Recalques:	2 - Existência de trincas e abatimentos com medidas corretivas em implantação

**Observações:** Anomalia identificada: risco geológico - abatimentos devido a existência de cavidades e canais subterrâneos na região do Vórtex - Ações atualmente executadas: monitoramento e drenagem desviam do as águas pluviais do reservatório para o vertedouro, evitando a infiltração nos abatimentos.

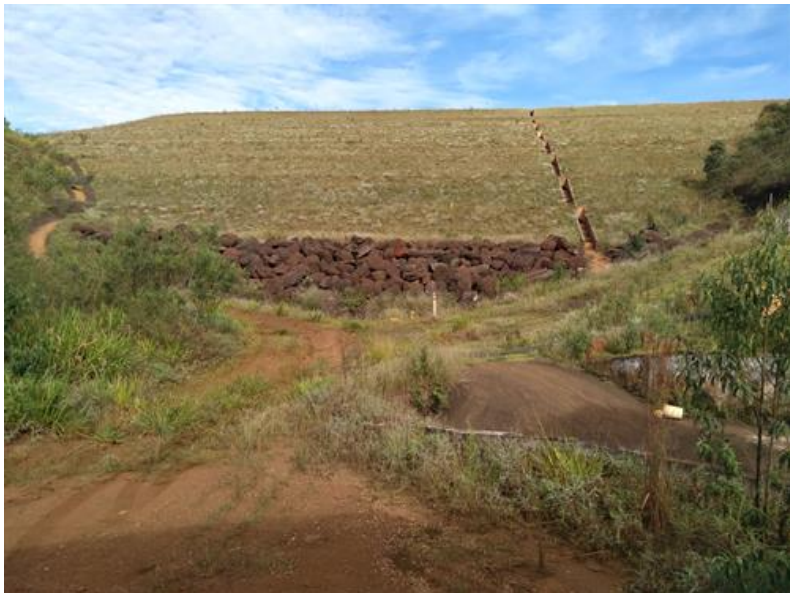
**Deterioração dos Taludes / Paramentos:** 0 - Não existe deterioração de taludes e paramentos

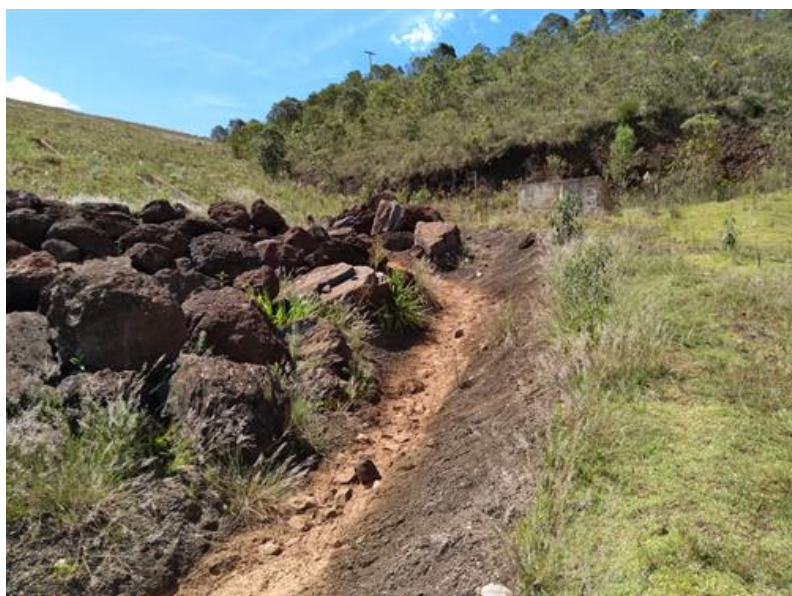
**Revestimento Vegetal:**

Controlado/ausente em alteamento

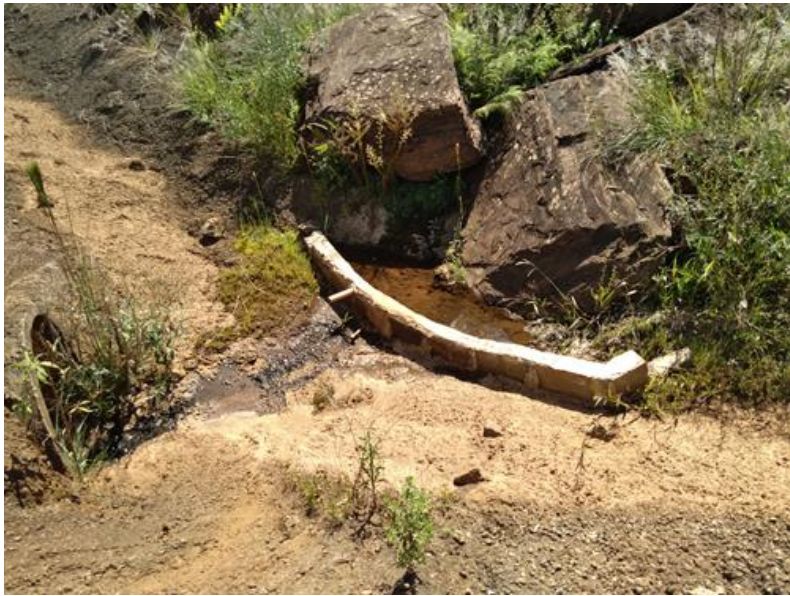
<b>Altura máxima atual (m):</b>	38,00
<b>Comprimento atual da crista (m):</b>	333,70
<b>Volume atual do Reservatório (m³):</b>	500.000,00
<b>Qual o valor total dos recursos financeiros aplicados em ações destinadas à Segurança de Barragens, nesta quinzena:</b>	0,00
<b>Qual o valor total de investimentos estimado necessários para Segurança de Barragens, nesta quinzena:</b>	0,00
<b>Estado de Conservação da Vistoria:</b>	
<b>Confiabilidade das Estruturas Extravasoras:</b>	0 - Estruturas civis bem mantidas e em operação normal / barragem sem necessidade de estruturas extravasoras
<b>Fotos:</b>	
<b>Observações:</b>	
<b>Percolação:</b>	0 - Percolação totalmente controlada pelo sistema de drenagem

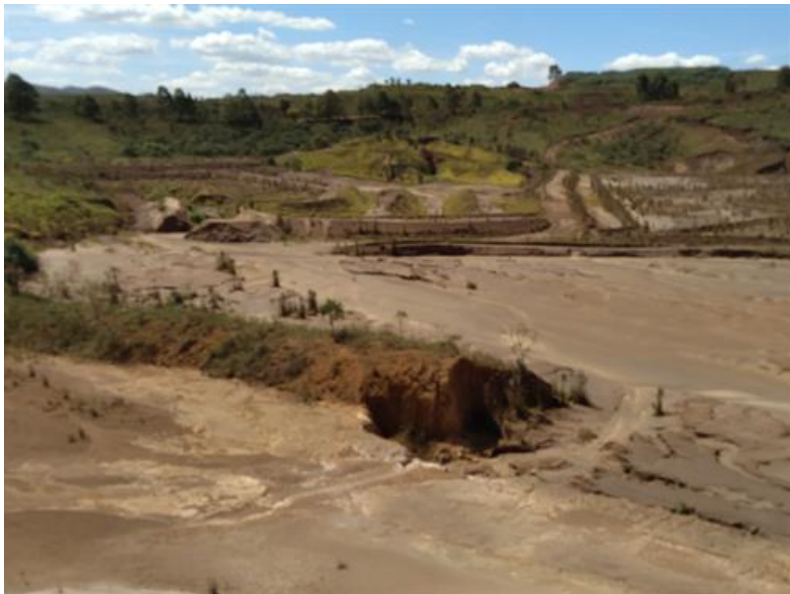
**Deformações e Recalques:** 2 - Existência de trincas e abatimentos com medidas corretivas em implantação

**Observações:** Anomalia identificada: risco geológico - abatimentos devido a existência de cavidades e canais subterrâneos na região do Vórtex - Ações atualmente executadas: monitoramento e drenagem desviam do as águas pluviais do reservatório para o vertedouro, evitando a infiltração nos abatimentos.

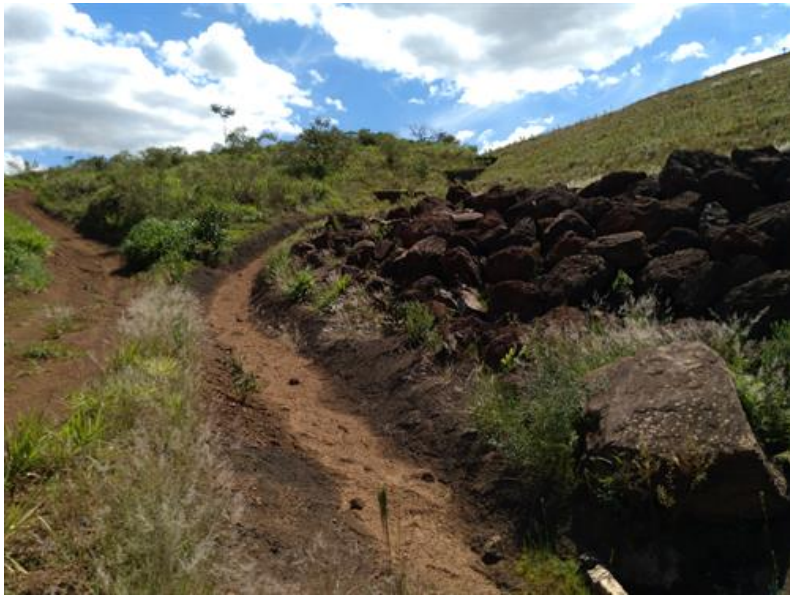
**Deterioração dos Taludes / Paramentos:** 0 - Não existe deterioração de taludes e paramentos
