## **RELATÓRIO TÉCNICO**

# **AVALIAÇÃO DE DESCARACTERIZAÇÃO DA BARRAGEM B1**

**SAFF-HER001-RT-002-R2**

**ITABIRITO – MG**

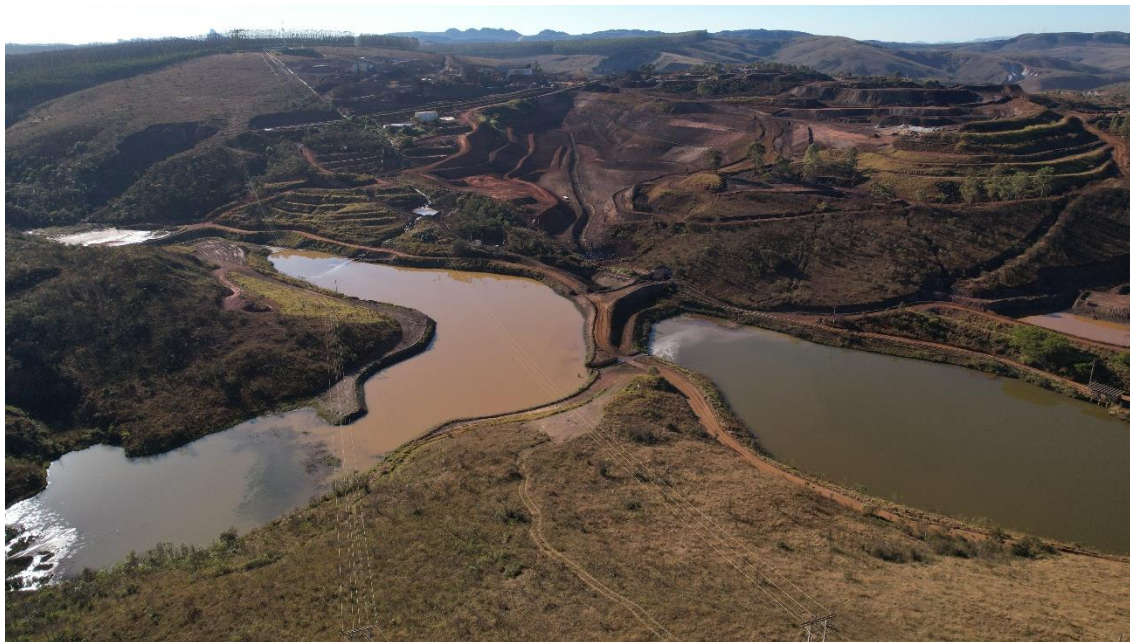
*Figura 15 - Visão geral da Barragem B1. Vista de jusante para montante.*

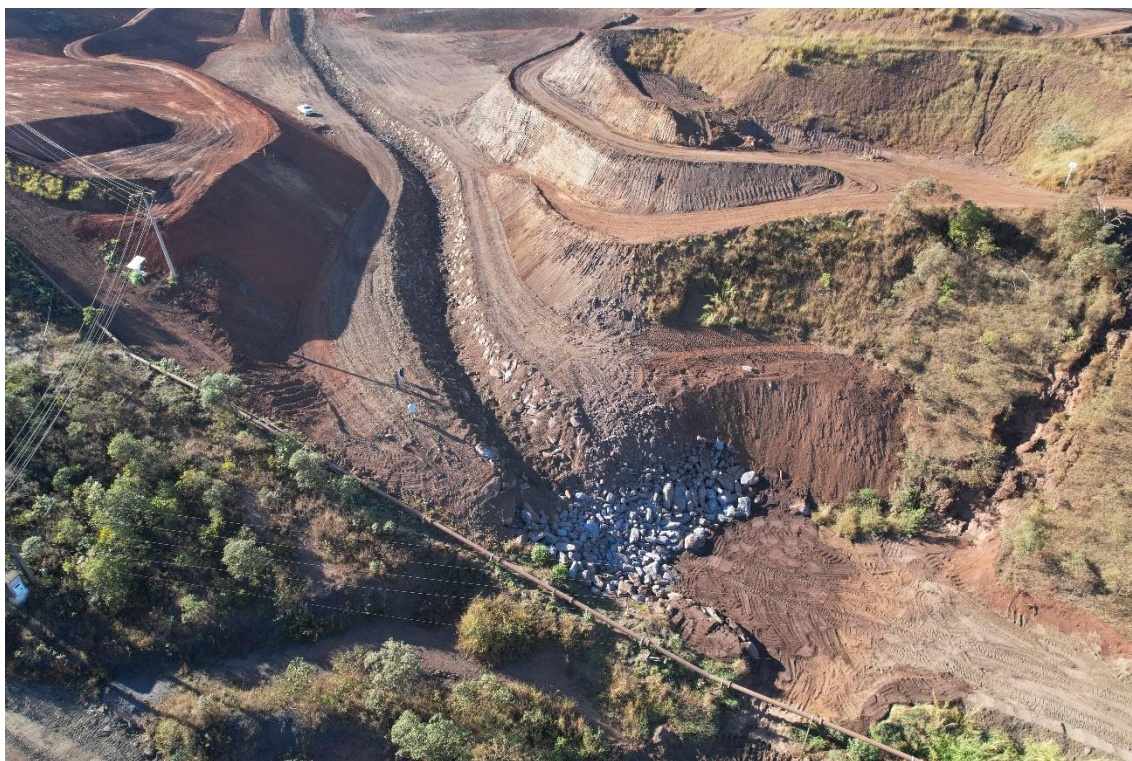
*Figura 18 – Desemboque do canal enrocado de fundo de vale da barragem B1.*

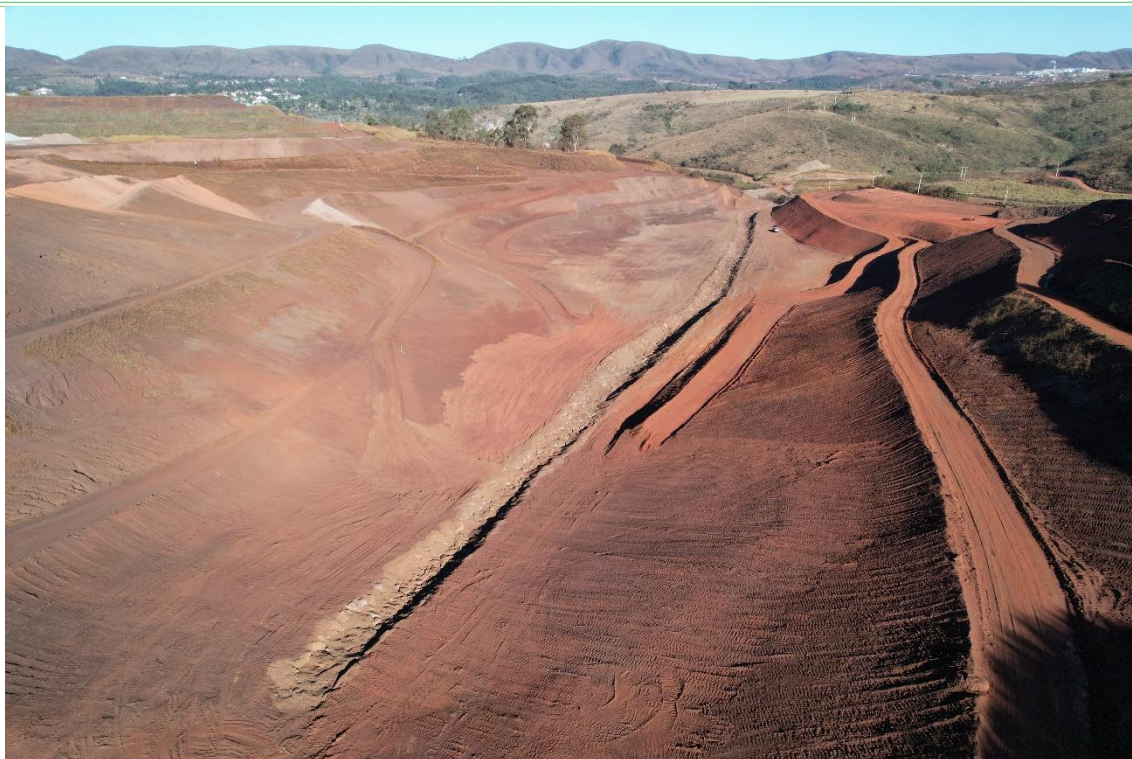
*Figura 19 – Emboque do canal enrocado de fundo de vale da barragem B1. Vista de montante para jusante.*

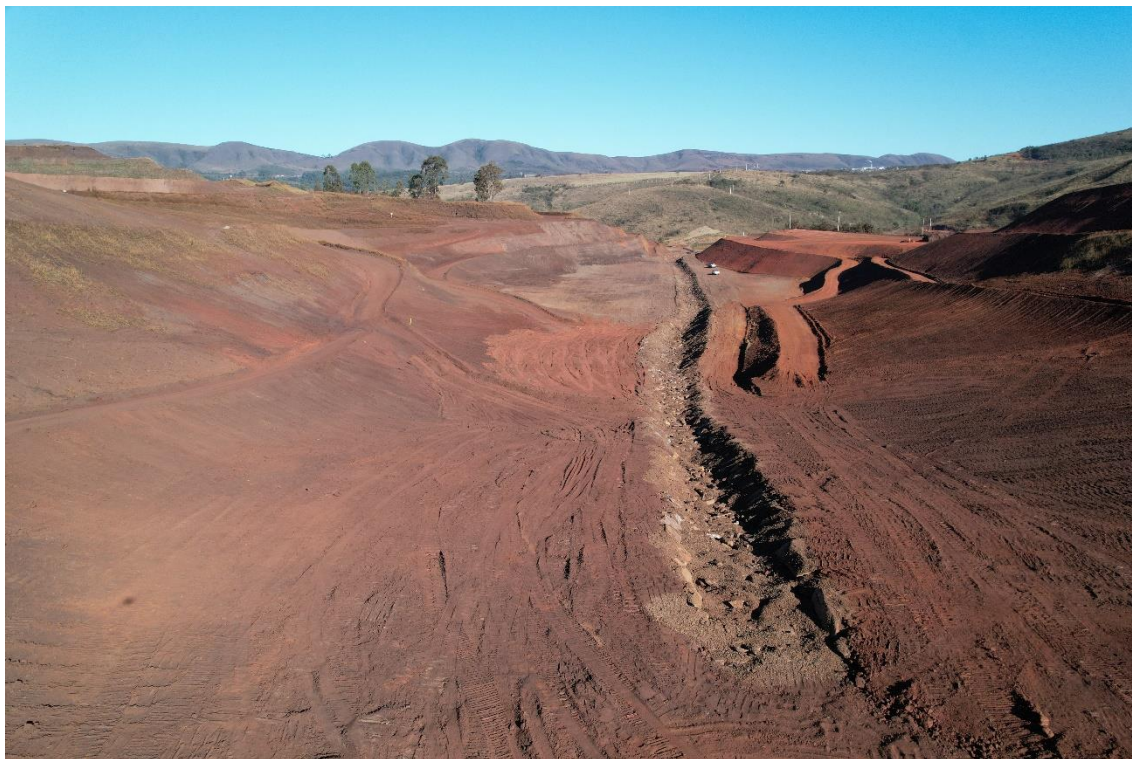
*Figura 20 – Emboque do canal enrocado de fundo de vale da barragem B1. Vista de montante para jusante.*

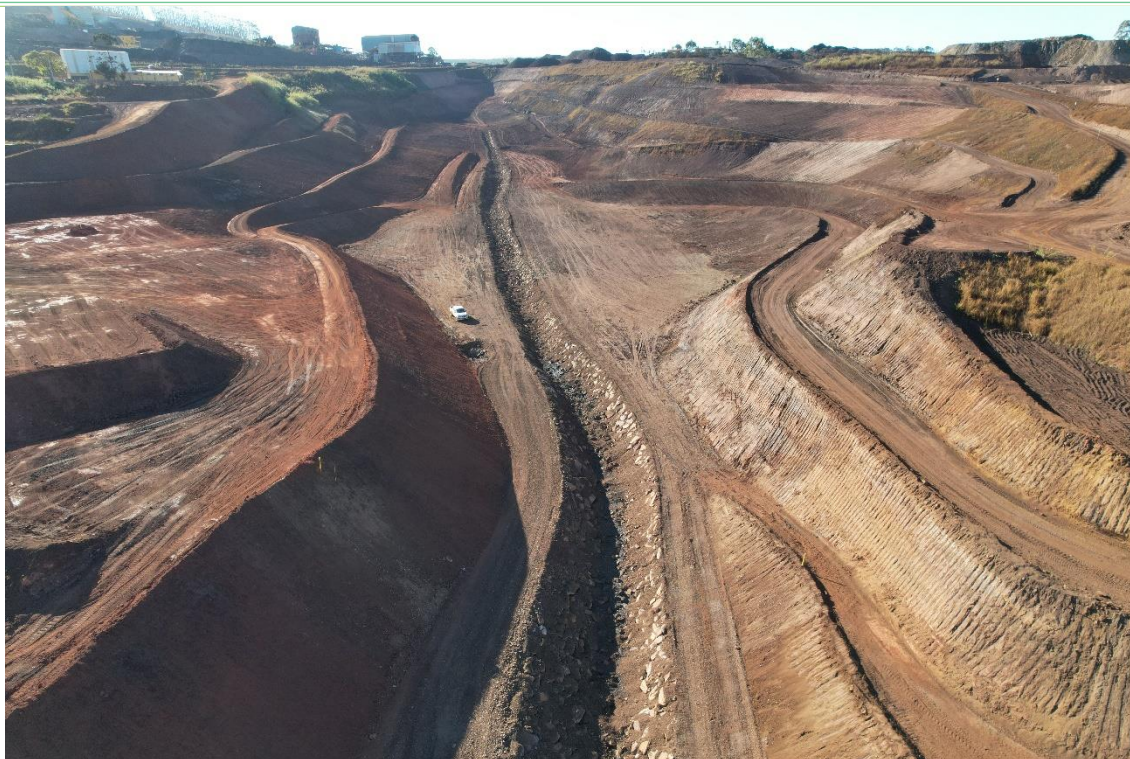
*Figura 21 - Canal enrocado de fundo de vale da barragem B1.*

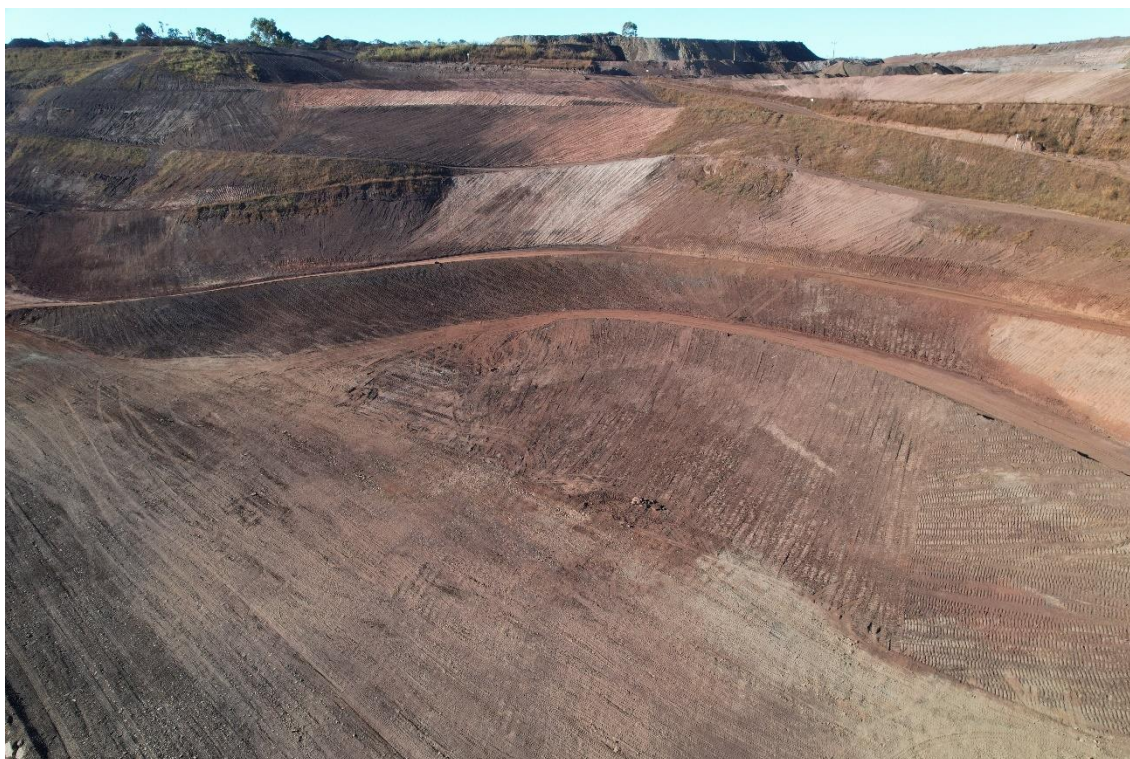
*Figura 22 - Taludes escavados junto ao antigo reservatório da Barragem B1 (ombreira esquerda).*

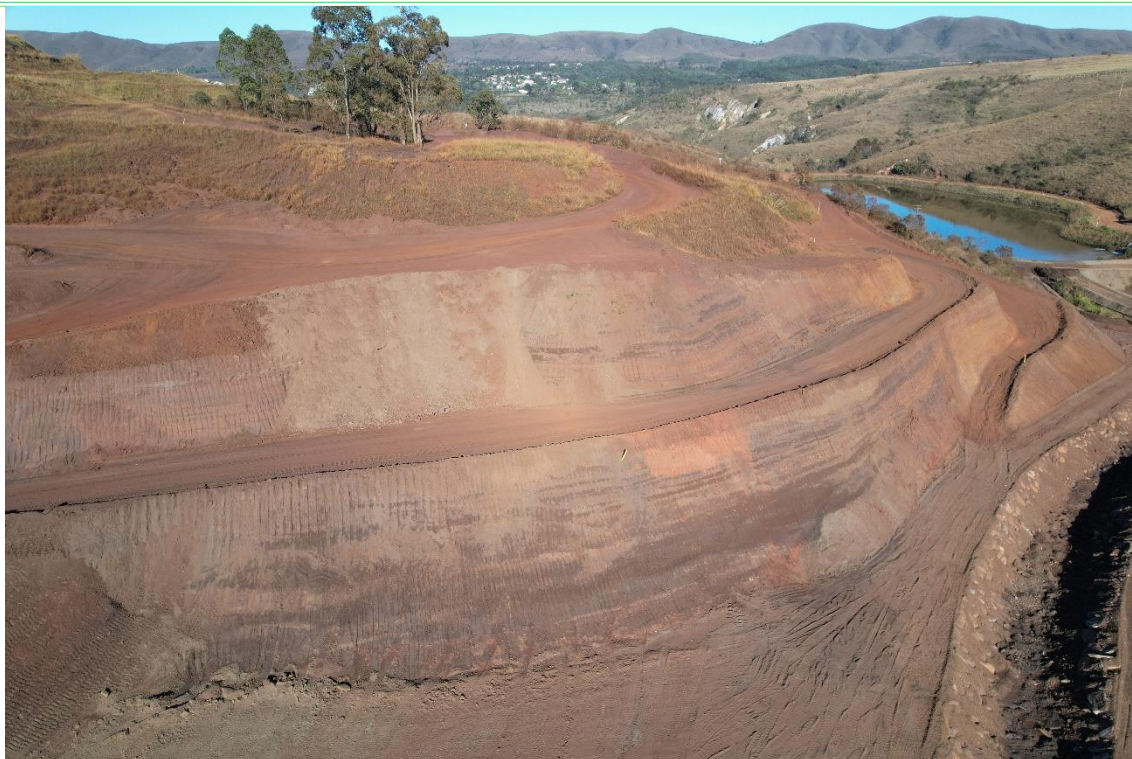
*Figura 23 - Taludes escavados junto ao antigo reservatório da Barragem B1 (ombreira esquerda).*

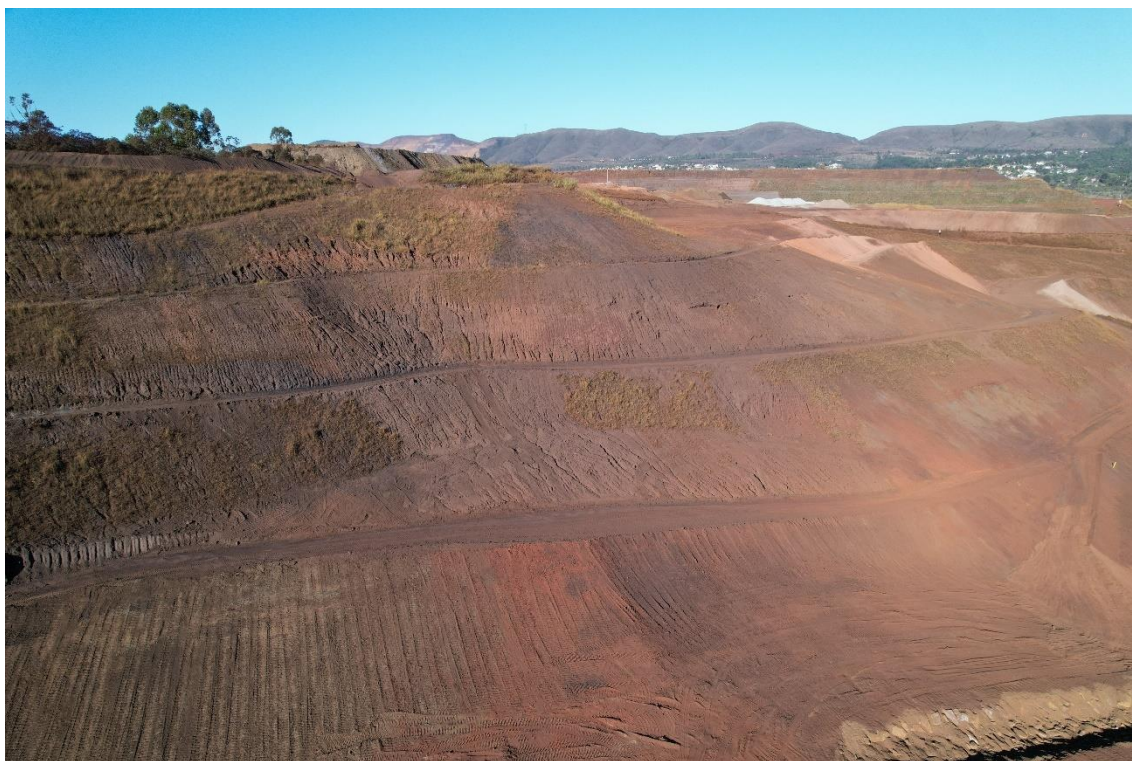
*Figura 24 - Taludes escavados junto ao antigo reservatório da Barragem B1 (ombreira esquerda). Presença de sulcos erosivos devido a não revegetação dos taludes.*

Assim a SAFF recomenda que seja realizada uma complementação da drenagem superficial visando a minimização de manutenções ao longo do próximo período chuvoso e a efetivação do replantio da vegetação conforme exposto no documento 074-2022-02-0002 (Geomil, 2022). A SAFF sugere ainda que seja mantido todas as condições de monitoramento das obras durante o próximo período chuvoso de forma a se ter a melhor condição possível de segurança.

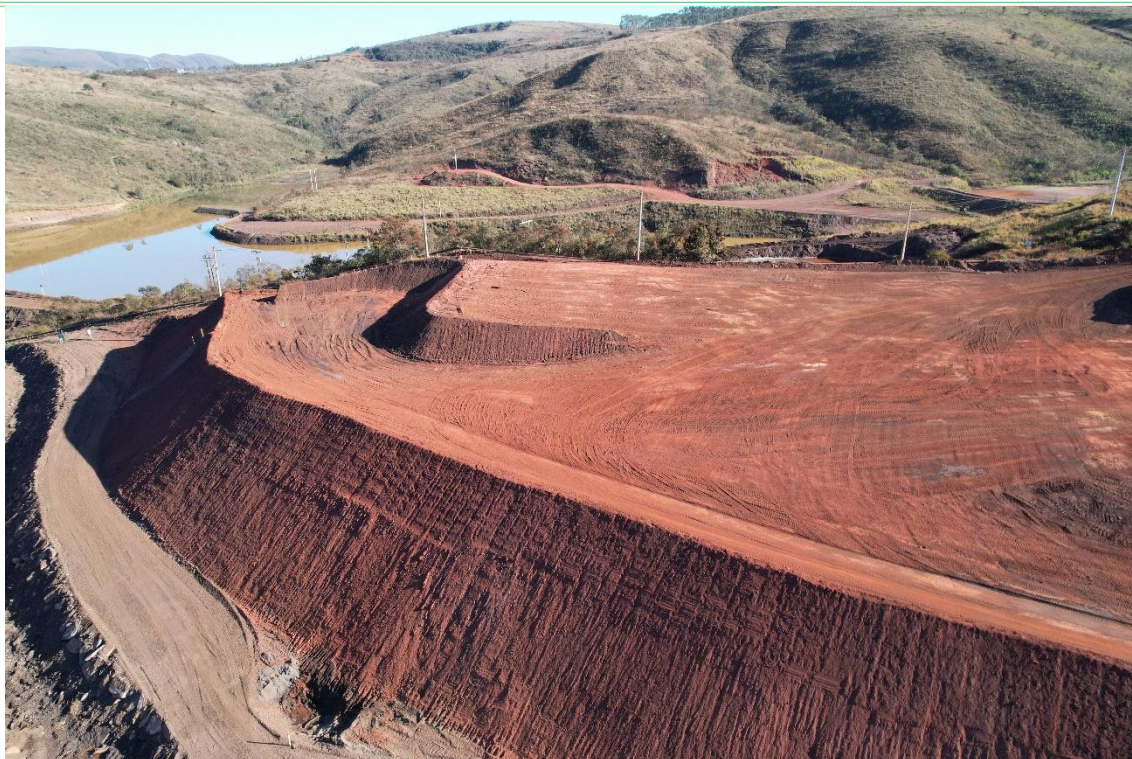
*Figura 25 - Taludes escavados junto ao antigo reservatório da Barragem B1 (ombreira direita).*

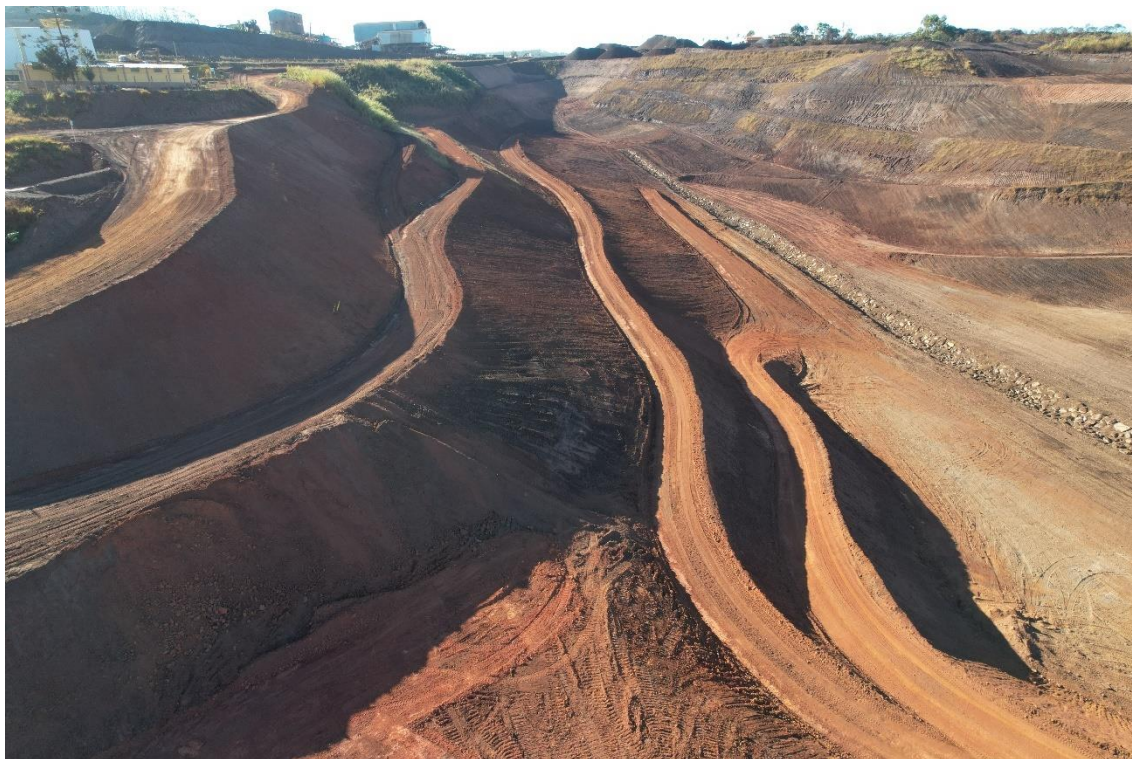
*Figura 26 - Taludes escavados junto ao antigo reservatório da Barragem B1 (ombreira direita).*

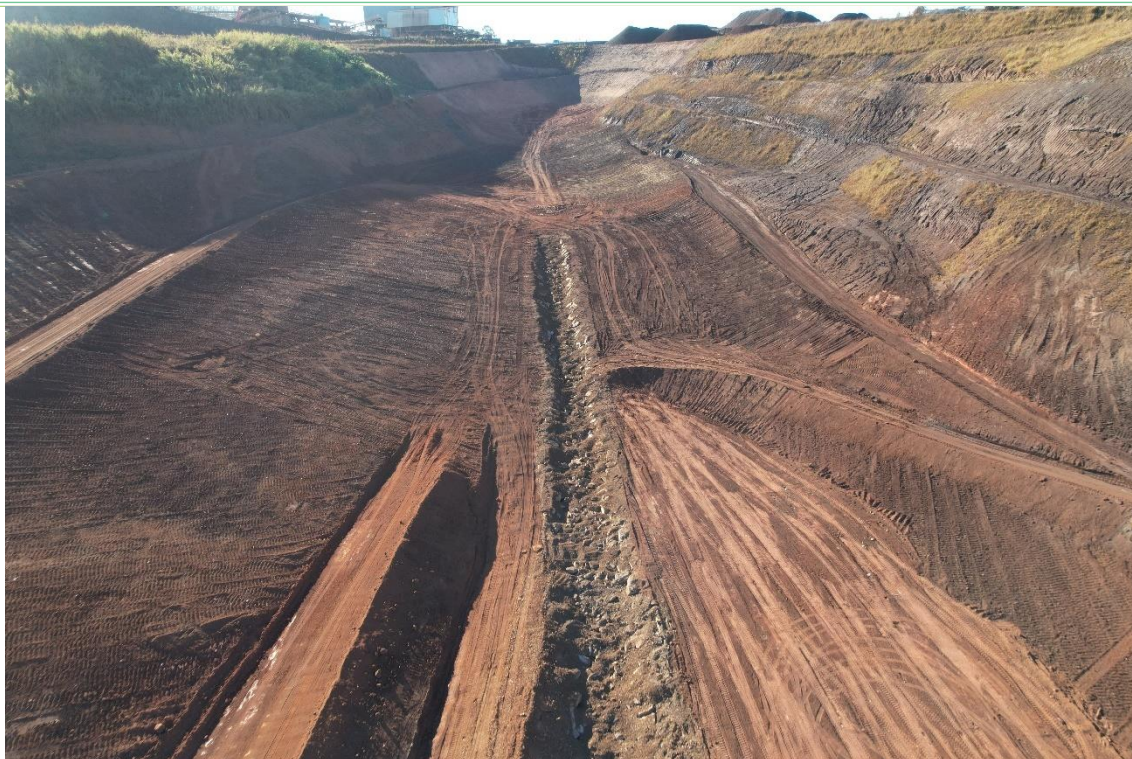
*Figura 27 - Taludes escavados junto ao antigo reservatório da Barragem B1 (fundo do reservatório).*
