PLANO DE AÇÃO DE EMERGÊNCIA PARA BARRAGENS DE MINERAÇÃO

DIAGNÓSTICO E LEVANTAMENTO DE BENS PATRIMONIAIS E CULTURAIS NA ÁREAS DE INUNDAÇÃO DAS BARRAGENS DA HERCULANO MINERAÇÃO NO MUNICÍPIO DE ITABIRITO

HERCULANO MINERAÇÃO LTDA

Barragens B1/B2/B3 e B4

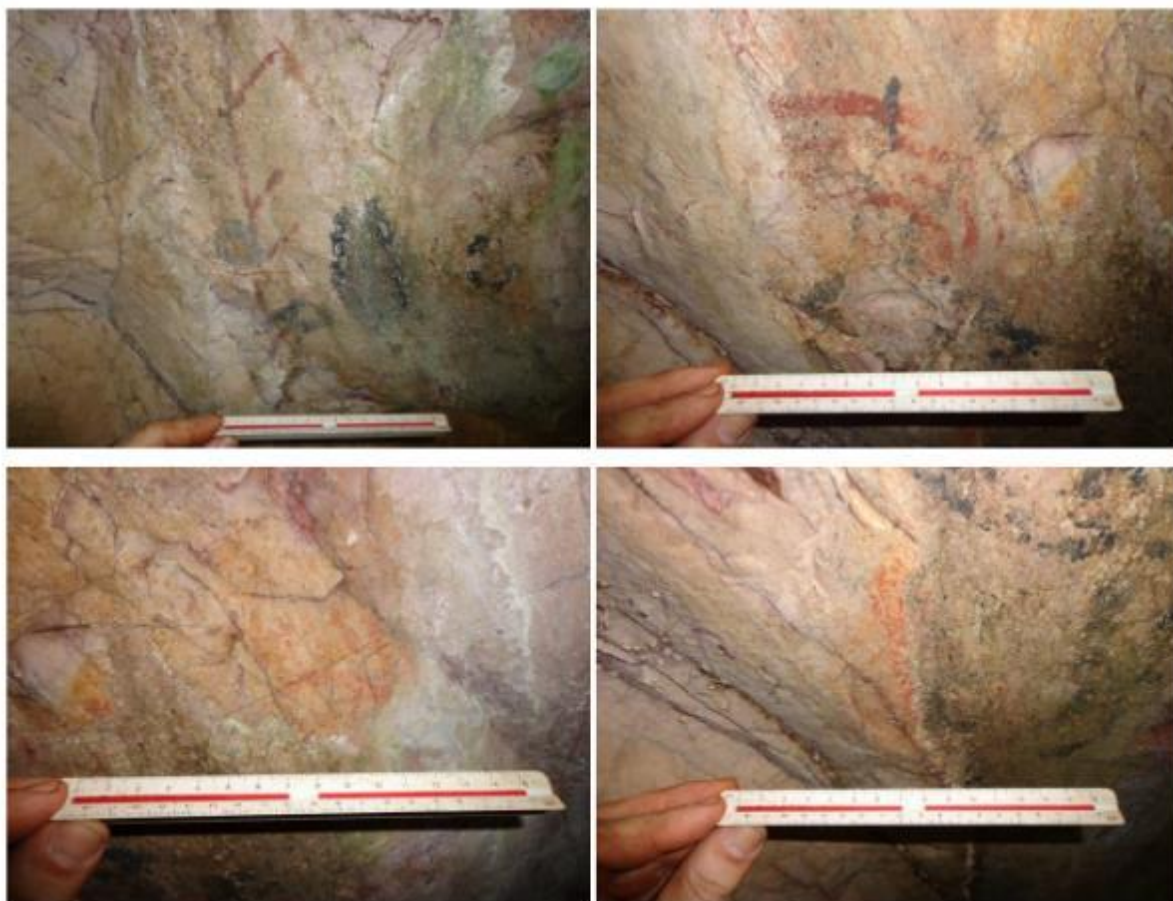
O sítio arqueológico Abrigo do Ribeirão do Silva, segundo o relatório de avaliação arqueológica, é um sítio pré-colonial unicomponencial rupestre encontrado na AID do empreendimento e inserido no município de Itabirito – MG. E está inserido na baixa vertente, em abrigo sob rocha dolomítica, localizado em pequeno terraço na margem esquerda do ribeirão Silva, a cerca de 5 m do curso de água. A topografia apresenta declividade suave/média e a vegetação predominante é a mata ciliar.

O sítio Abrigo do Ribeirão do Silva foi descoberto pelos arqueólogos Alenice Baeta e Henrique Piló durante execução de Vistoria em Trecho do Ribeirão do Silva – Região de Arêdes.

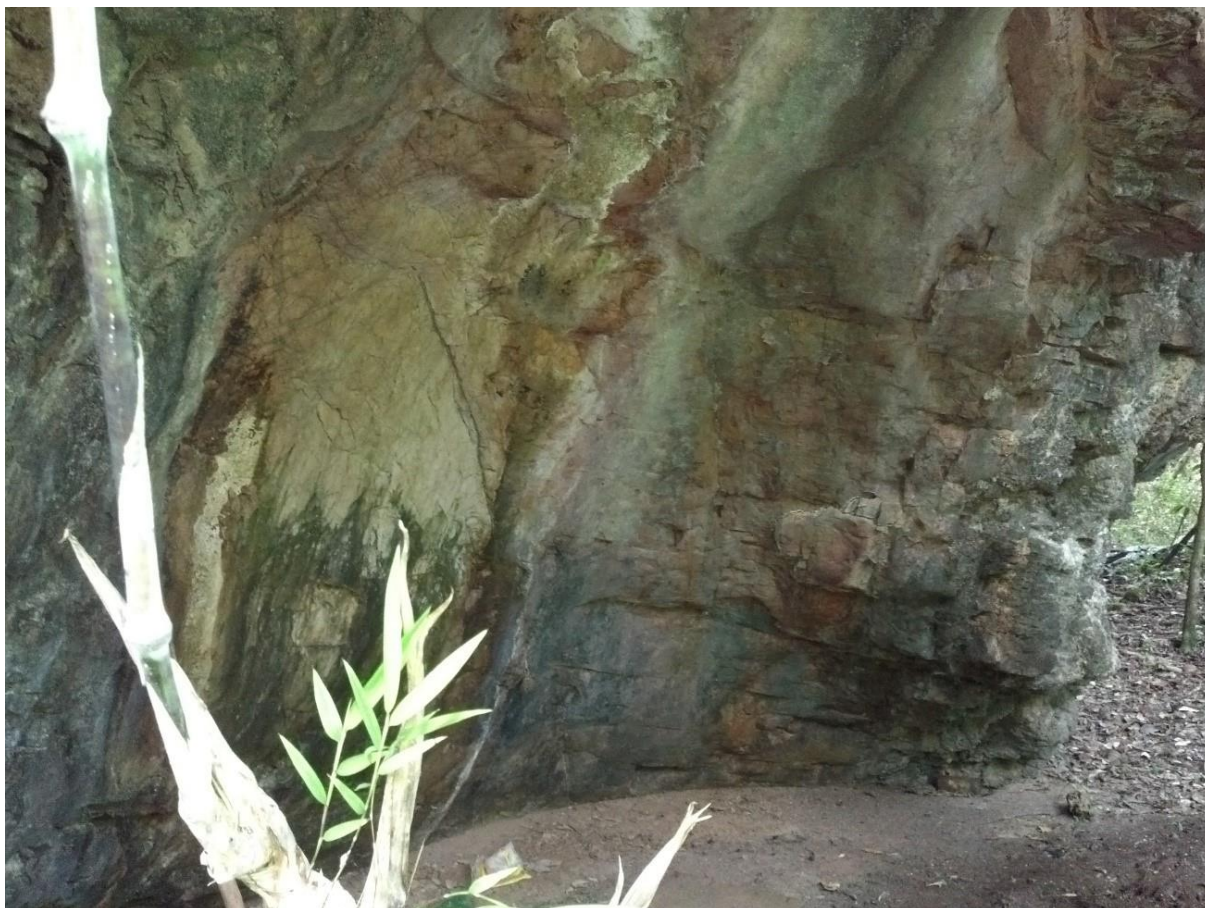
Figura: Visão geral da face do bloco de dolomito na qual se desenvolveu o abrigo. A parede observada constitui-se no suporte para os grafismos observados. Fonte : resposta ao ofício 373/2015.

Ao longo da calha do Ribeirão do Silva podem ser observadas evidências deste evento episódico nos afloramentos rochosos. Esta torrente de água turva percorreu o ribeirão em todo o trecho jusante a estas barragens. No entanto em todo o trecho percorrido (cerca de 500 metros a montante e a jusante do sítio arqueológico) não foram observadas acumulações de sedimentos, além daquelas naturalmente depositadas na calha do ribeirão.

As evidências observadas indicam que o nível d'água durante este evento elevou-se cerca de 2, 5 metros acima do nível normal do ribeirão. Conforme já mencionado o piso do sítio arqueológico encontra-se em uma margem elevada do ribeirão posicionado cerca de 6 metros acima do atual nível d'água. Dessa forma seria impossível que o evento ocorrido promovesse danos aos vestígios presentes no sítio arqueológico (o sítio encontra-se cerca de 4 metros acima do nível máximo alcançado pelo fluxo gerado no acidente). Como relatado anteriormente, as paredes do sítio não apresentam qualquer vestígio da passagem deste material.
