BARRAGEM DE REJEITOS B1 e B4 ITABIRITO - MG

RELATÓRIO DE INSPEÇÃO DE SEGURANÇA REGULAR

074-2021-003-0002

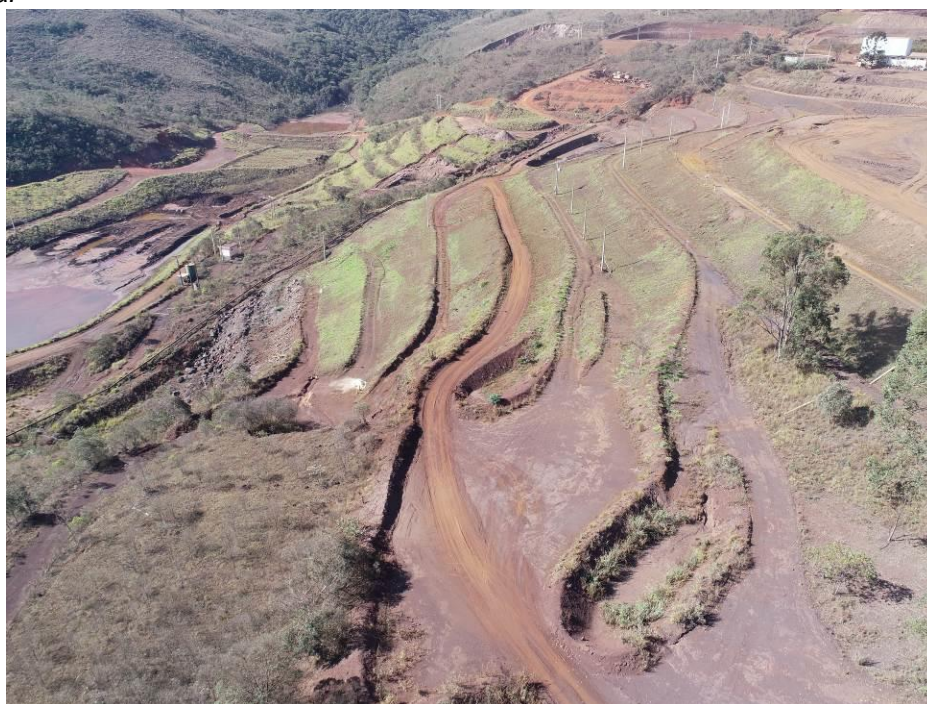
Vista de detalhe do pé da estrutura, em sua porção central. Os blocos de enrocamento posicionados em seu pé foram parte de obras de reforço realizados em 2012, incluindo ainda a perfuração de drenos horizontais e de poços tubulares. Parte destas estruturas permanece com fluxo de água perene.

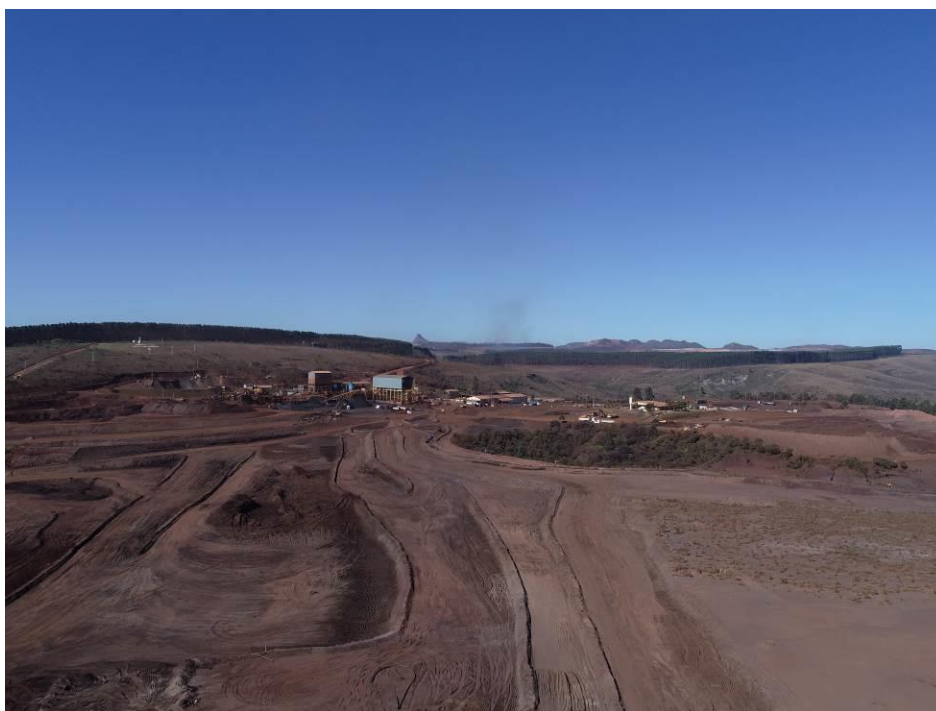
Porção em processo de retomada da estrutura, com destaque para o Tanque Seco, ao fundo. As bancadas são conduzidas com pequena altura e praças amplas, garantindo menores mobilizações cisalhantes.

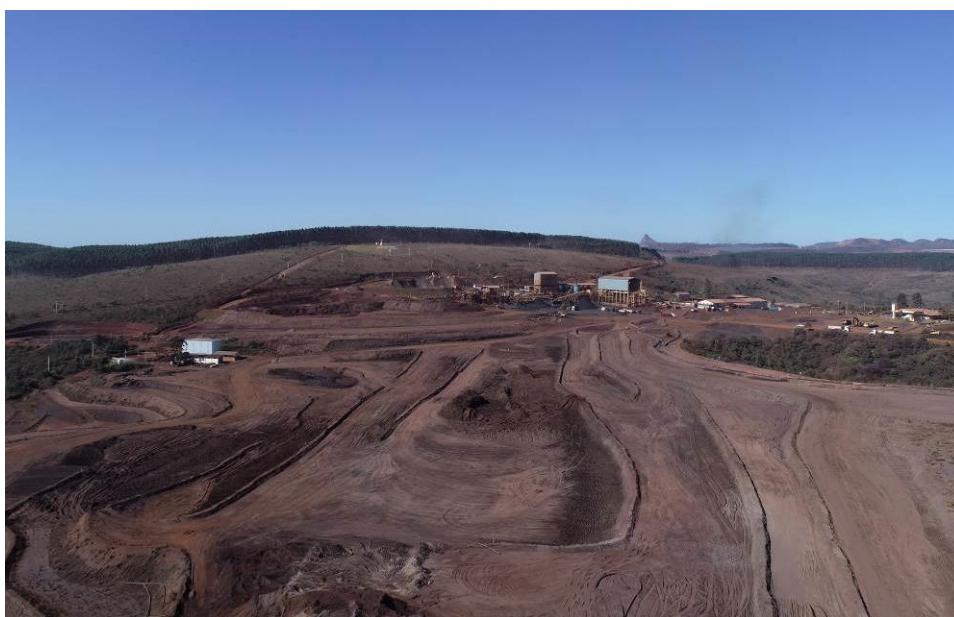
Outra vista da retomada da barragem para sua descaracterização. Ressalta-se, como fica claro na imagem, que a estrutura não recebe mais rejeito, e apresenta a exposição de rejeitos não saturados, tipicamente com baixa umidade. As zonas de mais alta umidade são submetidas a processos de secagem antes de serem escavadas.

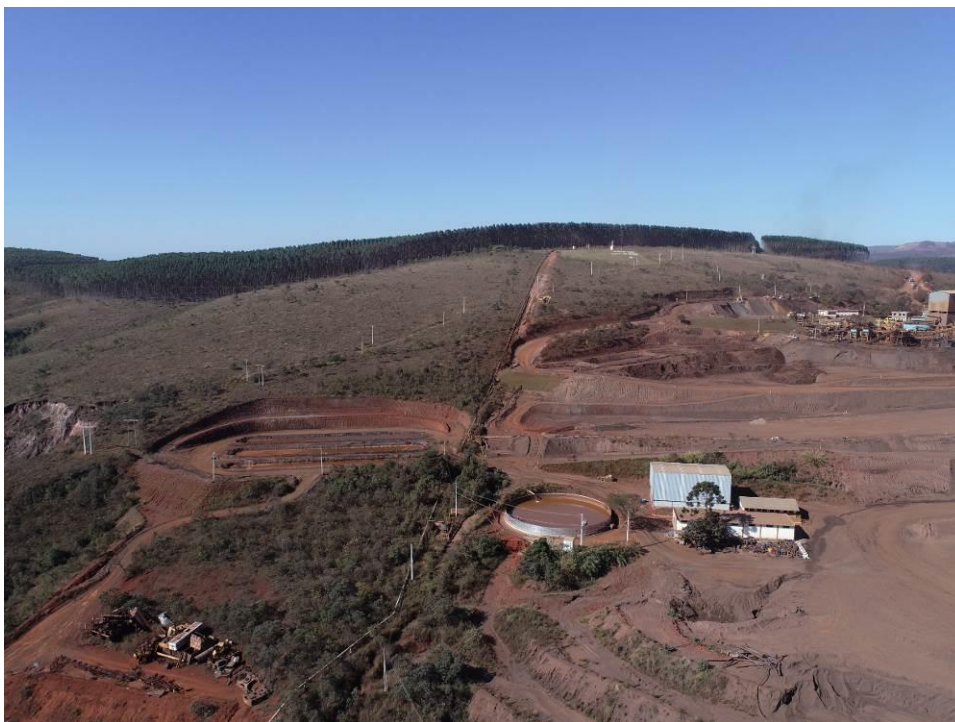
Estruturas posicionadas na ombreira esquerda da barragem, quais sejam, baias, tanque de recirculação e galpões de apoio (testemunhos e resíduos sólidos). Estas estruturas não se encontram posicionadas sobre rejeitos.

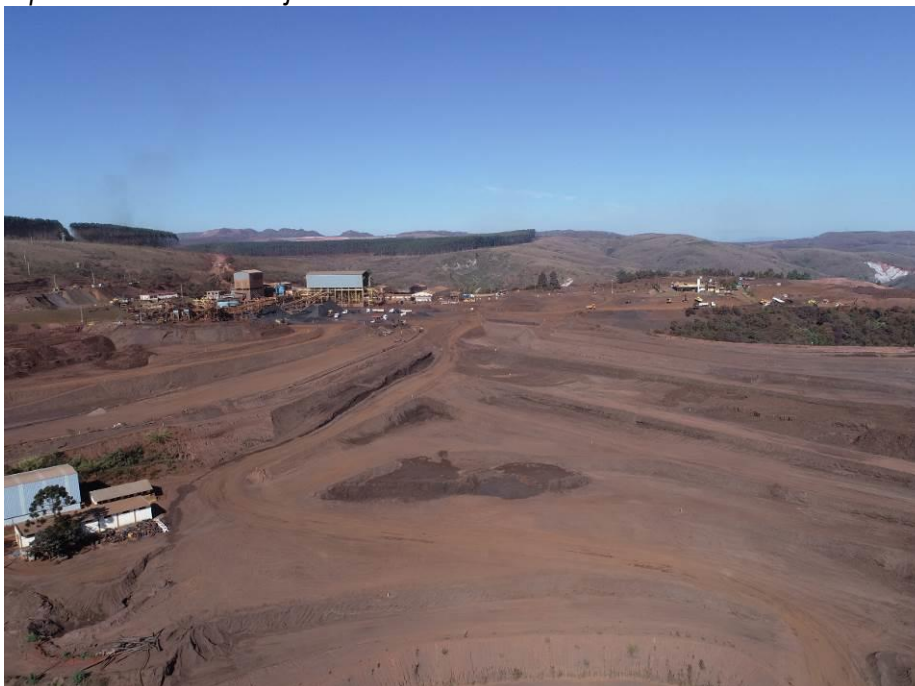
Porção em retomada da barragem atingindo o contato com a superfície topográfica anterior. Nesta região, caracterizada pela ampla presença de argilas, espessas e de baixa permeabilidade, tipicamente apresentam surgências. Quando esta condição ocorre é providenciada a execução de drenagem, atendendo às condições de controle de drenagem interna impostas para descaracterização da estrutura.

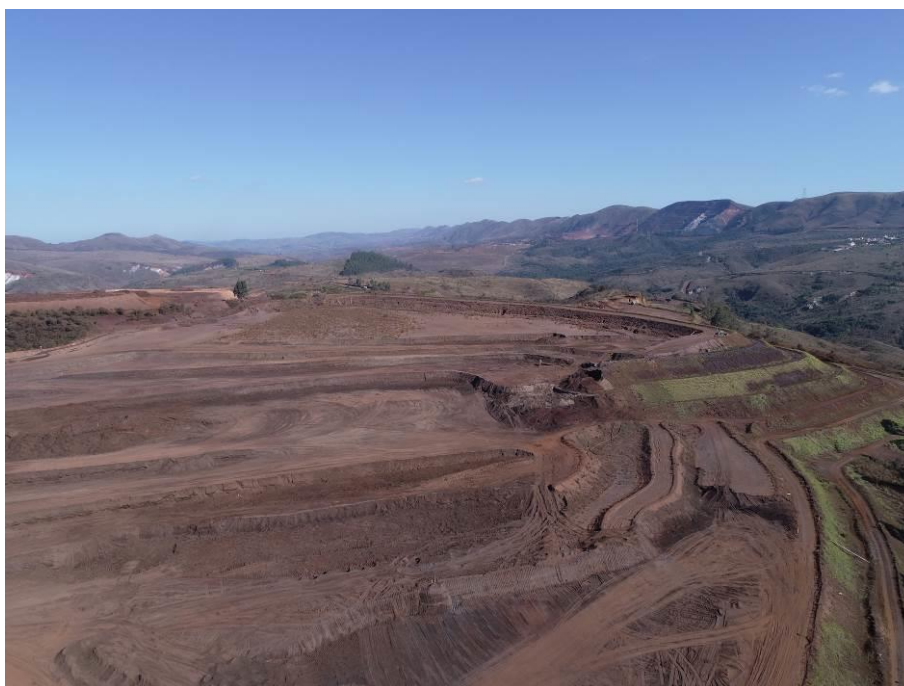
Vista da retomada nas proximidades da ombreira esquerda da barragem. Nesta região os trabalhos estão sendo executados com menor ritmo, justamente para maior enfoque nas regiões com taludes mais elevados, mais próximos da área acidentada e, portanto, com maior risco potencial.

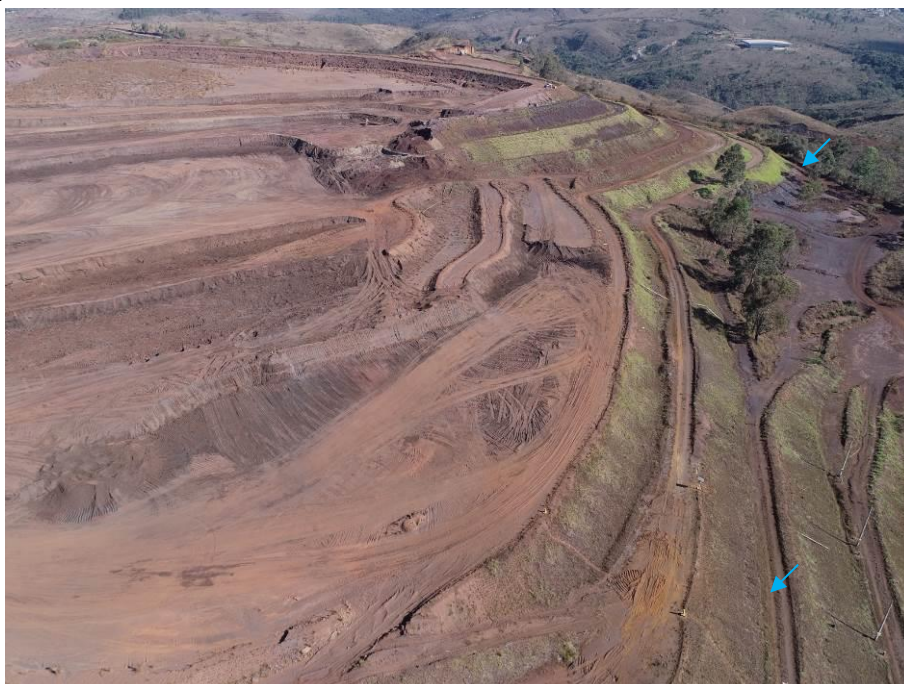
Detalhe de região bastante adensada nos últimos anos em termos de monitoramento. Foram construídos novos medidores de nível d'água e piezômetros, instalados 3 sismógrafos (setas azuis), realizada a medição de miniprimas e, destacamente, adotada uma rotina de monitoramento visual diário e acompanhamento de todas as vazões dos instrumentos de drenagem.

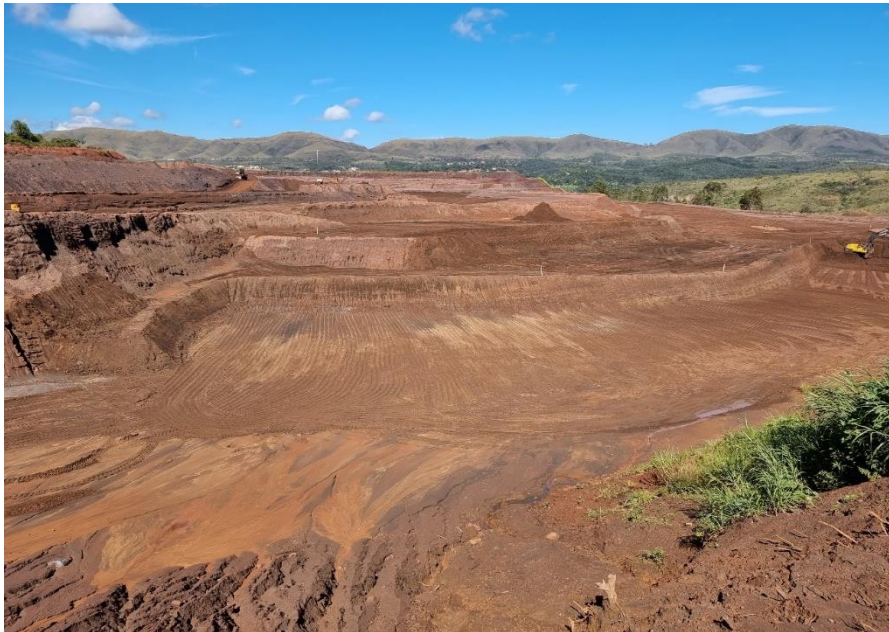
FOTO 01 – Vista, a partir da ombreira direita da estrutura, do antigo reservatório da estrutura escavado, em alguns locais em mais de 30 m. A praça remanescente encontra-se seca, evidenciando a inexistência de processos de percolação nas porções já expostas do rejeito.

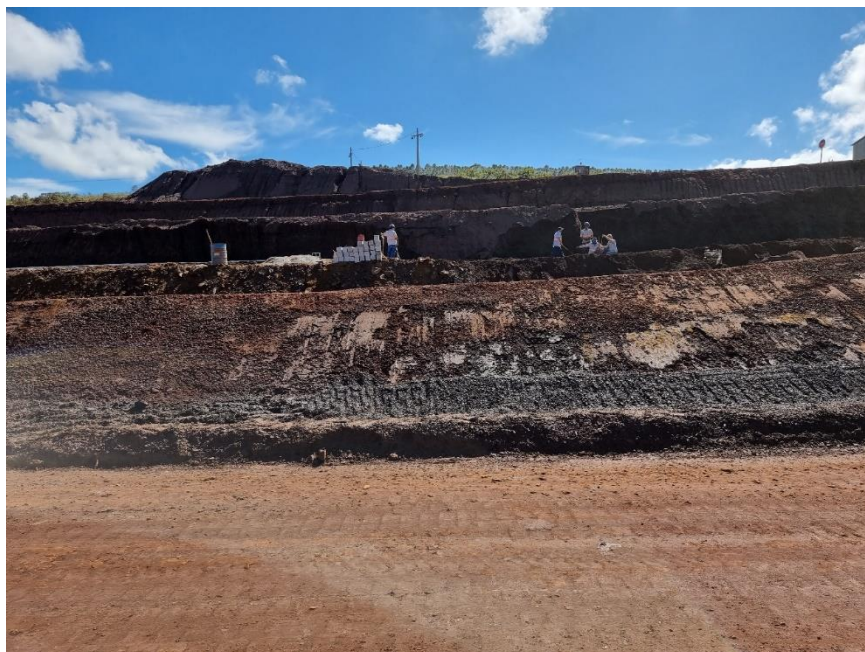
FOTO 02 – Trecho na ombreira direita da estrutura, escavado, com exposição de materiais de fundação na parede remanescente da estrutura. Nesta região foi escavado canal, preenchido com materiais drenantes, brita e areia, recompondo o sistema de drenagem interna originalmente inexistente na estrutura. Este instrumento vem funcionando eficientemente para evitar percolação de água nova para as porções remanescentes da estrutura.

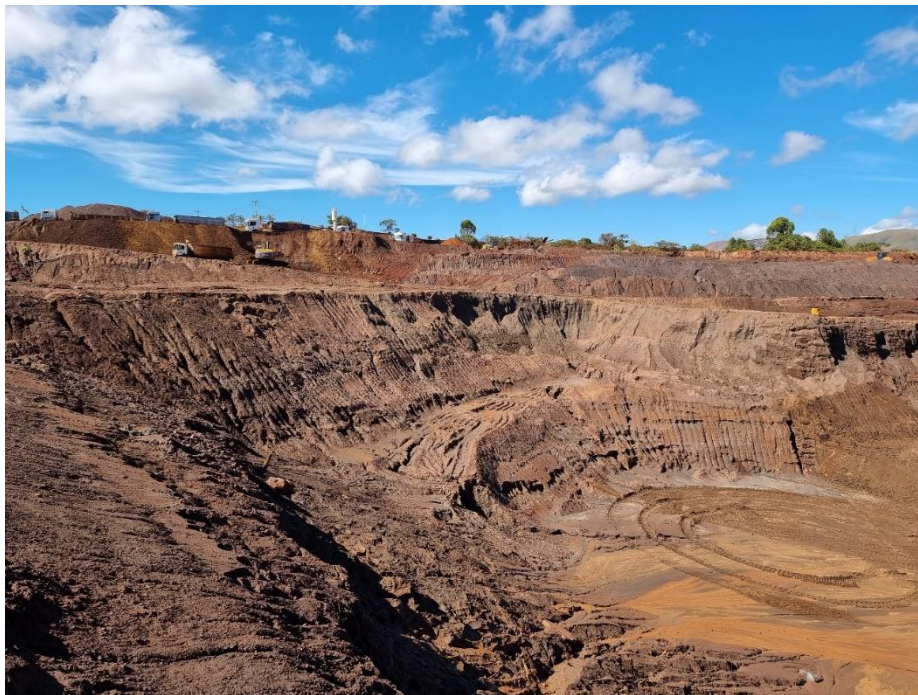
FOTO 03 – Porção já encaixada em terreno natural na escavação da barragem de rejeitos.

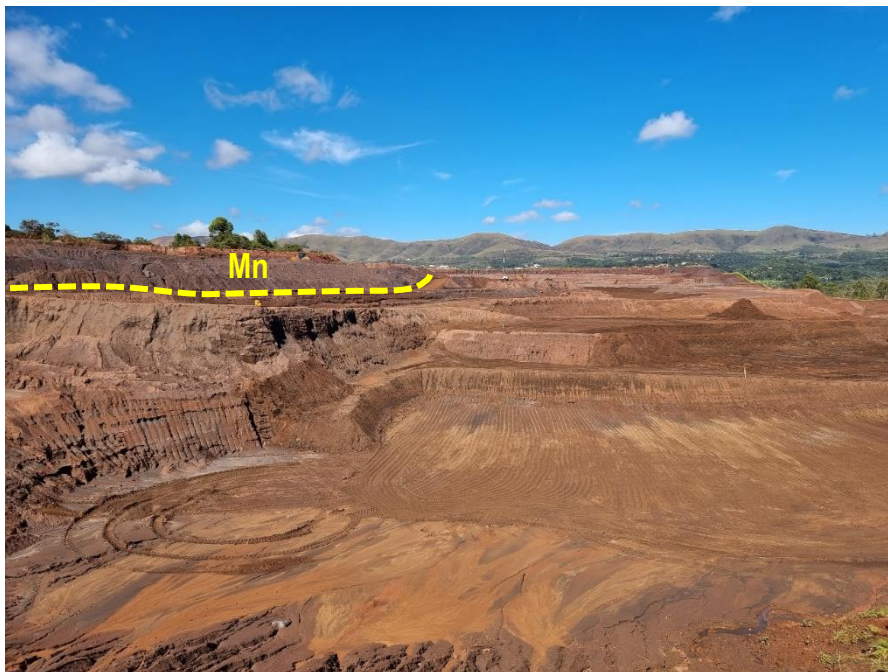
FOTO 04 – Outra vista da barragem B1, em retomada adiantada. A linha divisória delimita, de forma aproximada, porção aflorante em manganês (material exposto de coloração mais escura), em porção região já retomada da barragem B1. Destaca-se que os taludes de retomada vêm tipicamente sendo conduzidos com pequena elevação, o que favorece a proteção à ocorrência de processos erosivos superficiais.

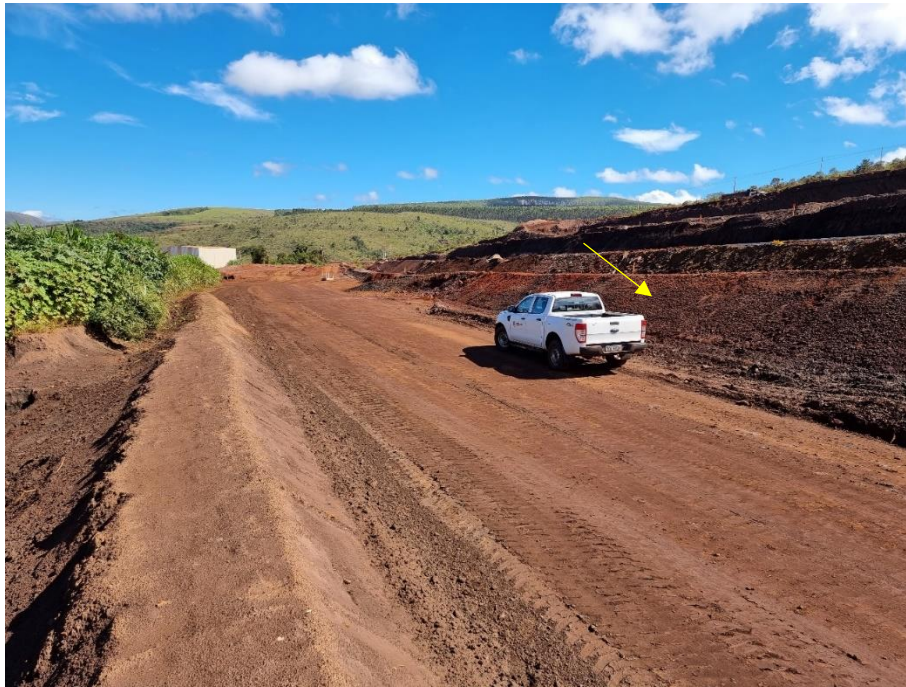
FOTO 05 – Ombreira esquerda da estrutura. Nesta região, anteriormente recoberta com cerca de 20 m de rejeito, o processo de retomada já foi concluído, com exposição de argila vermelha. Em diversos locais investigados evidenciou-se grande espessura deste solo argiloso, caracterizado como solo residual de filito dolomítico, especialmente na ombreira direita.

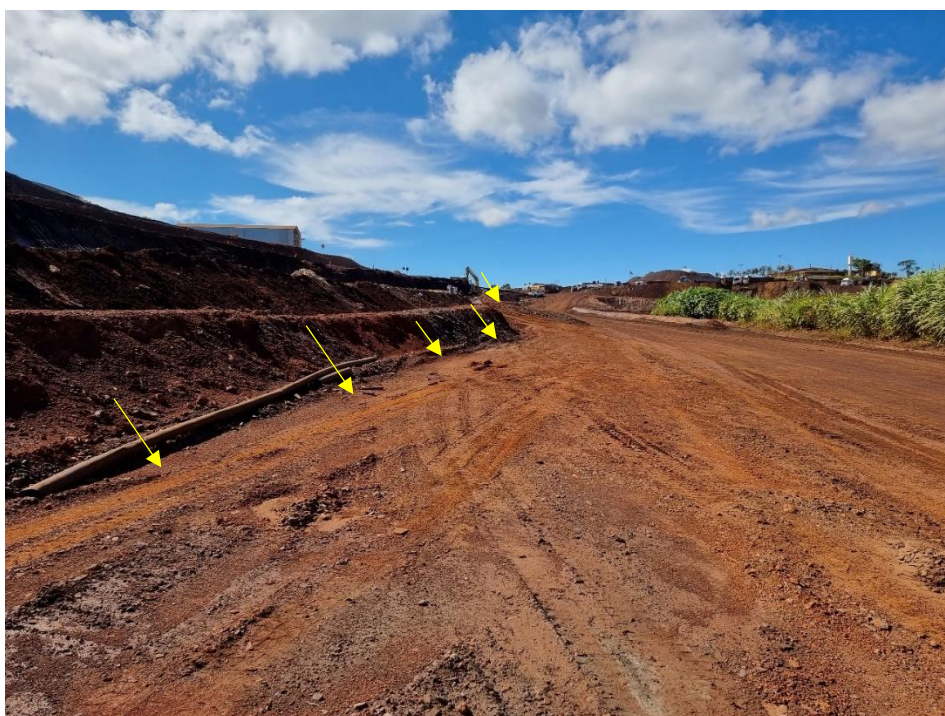
FOTO 06 – Outra vista de trecho na ombreira direita da estrutura, Elev. 1277 m, em região anteriormente recoberta com rejeitos e já geometrizada. Na região assinalada com setas, encontra-se o alinhamento aproximado do dreno de ombreira construído.

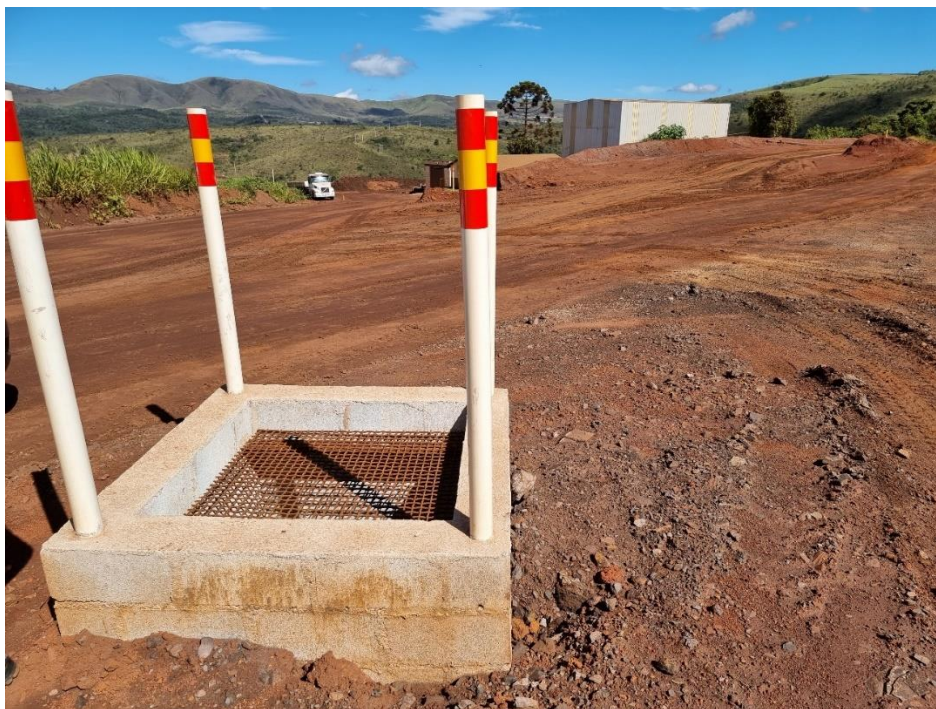
FOTO 07 – Caixa de passagem construída na ombreira direita para concentrar os fluxos do dreno de ombreira.

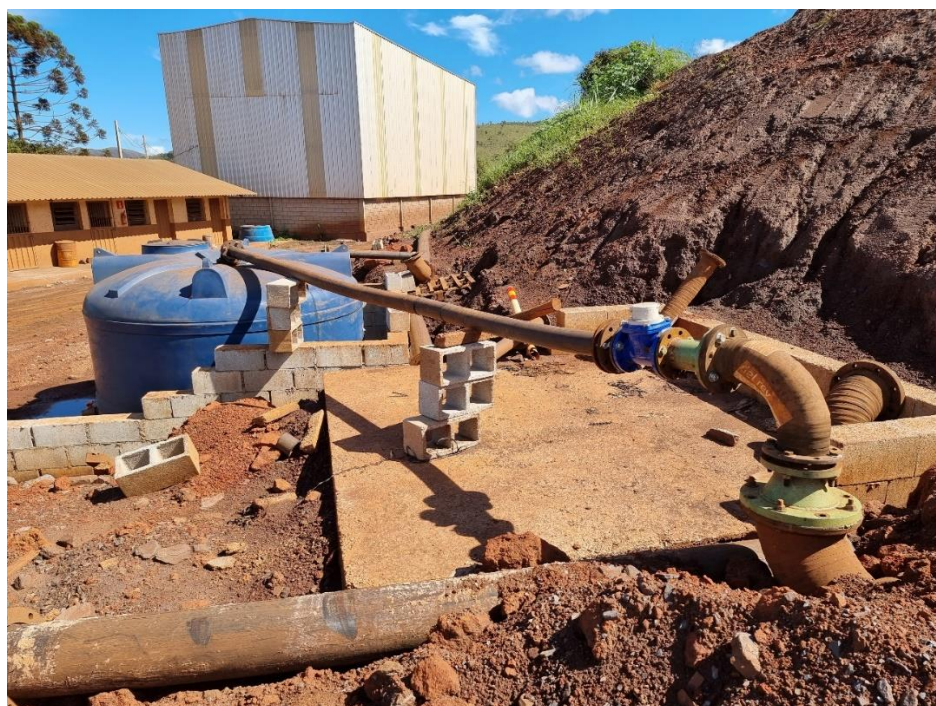
FOTO 08 – A saída dos fluxos da caixa de passagem é monitorada por hidrômetro dedicado, descarregado em tanque de PVC, e seguindo para a drenagem natural na descarga da caixa australiana, posicionada à sua jusante.
Coordenadas: 611689.7 m E, 7760481.7m N, Elev 1276m.

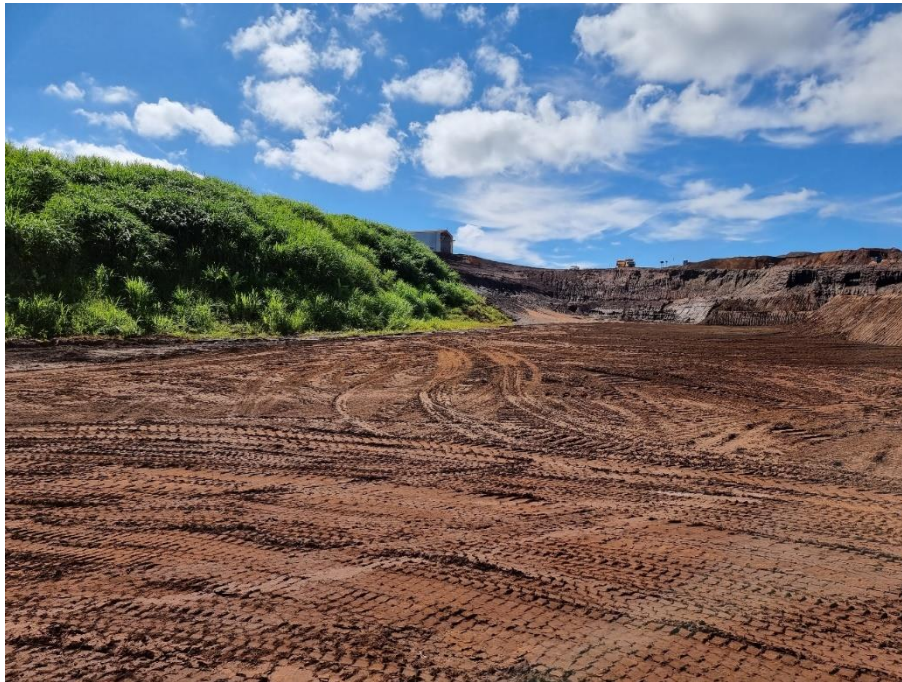
FOTO 09 – Foto da ombreira direita, em nível inferior ao da fotografia atual, El. 1264 m. Na praça apresentada inexistem surgências, com a praça apresentando-se operacional. A intenção é a abertura de um novo dreno de ombreira nas proximidades do talude. O trecho revegetado está em terreno natural argiloso.

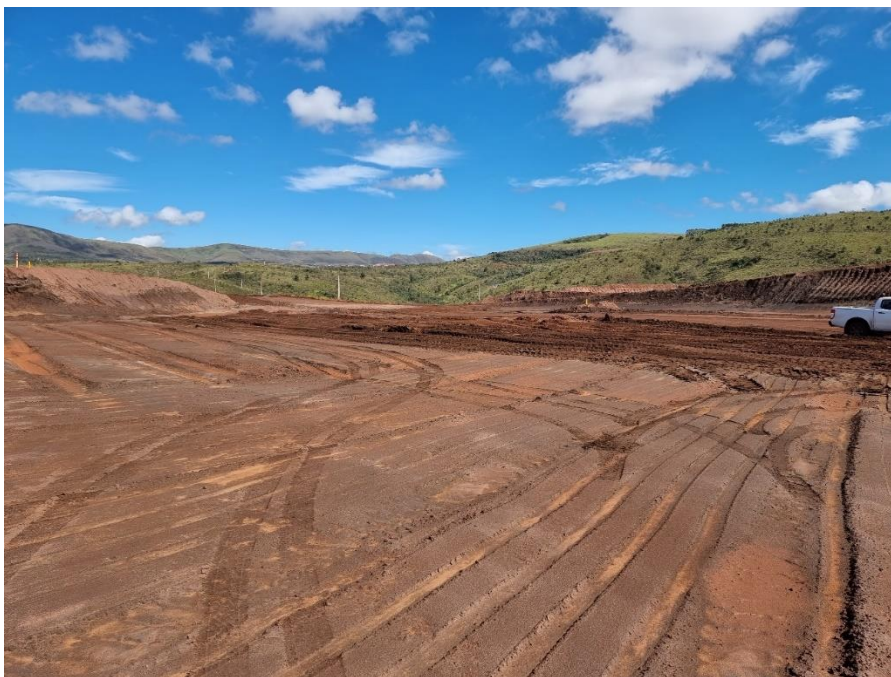
FOTO 11 – Outra vista da bancada El. 1264 m, nas proximidades da ombreira direita da estrutura. Conforme pode ser observado, a praça encontra-se regularizada. À medida que os cortes são executados é realizado o rebaixamento dos instrumentos.

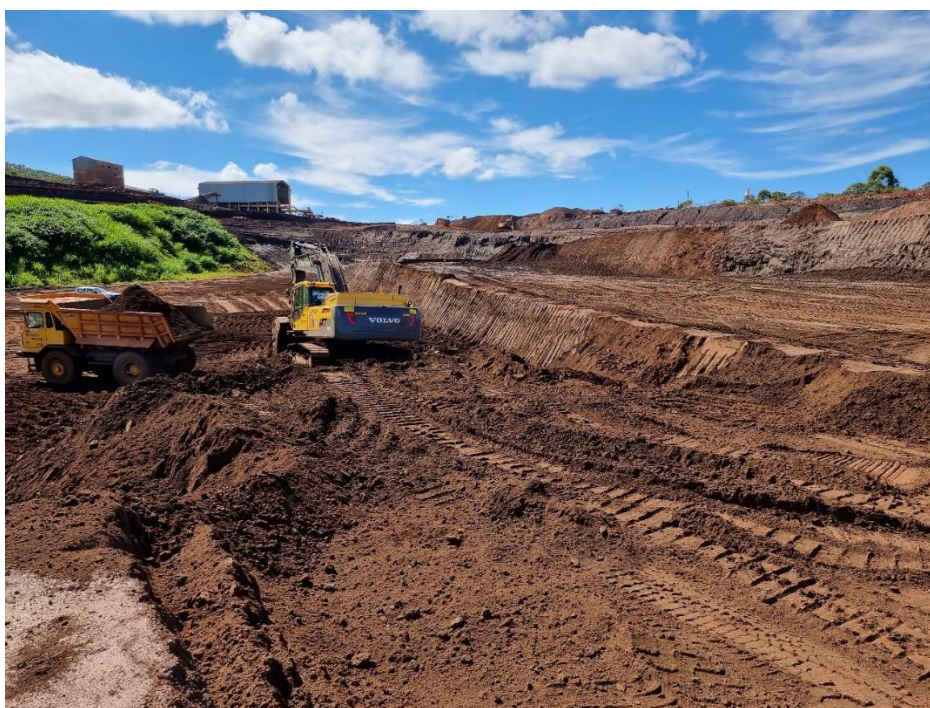
FOTO 12 – Detalhe da operação de escavação e carregamento mecânico realizado para retomada da barragem B1. Destaca-se que todo o trabalho de retomada nesta estrutura foi realizado com a utilização combinada de escavadeiras/carregadeiras e caminhões. Como equipamentos de apoio destaca-se o uso de motoniveladoras, tratores e caminhões pipa.

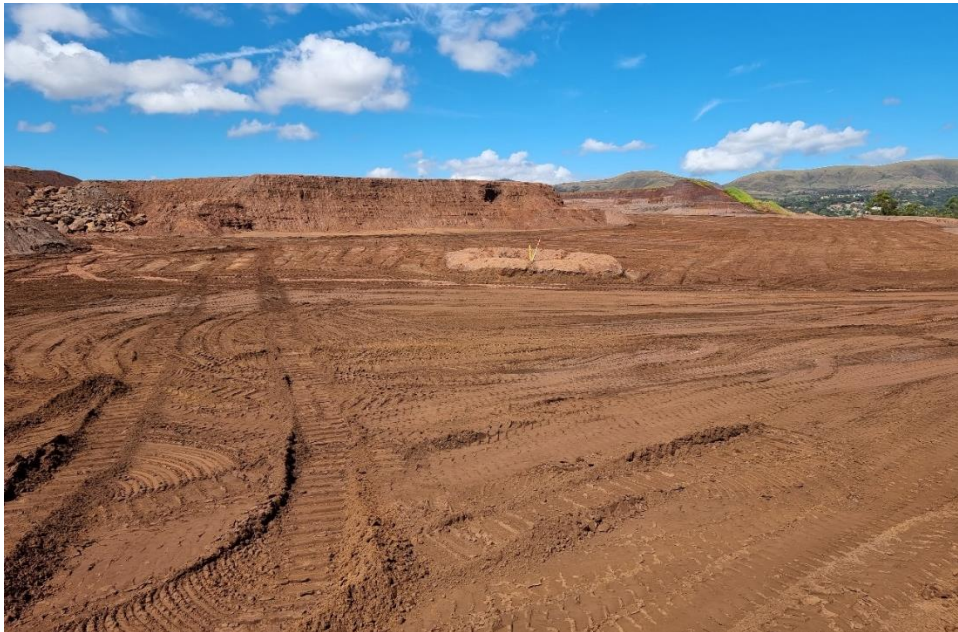
FOTO 13 – Detalhe do instrumento B1PZC34, posicionado nas coordenadas 611580.2m E, 7760369.6m N e Elev. 1267m, atualmente com profundidade de 21,5 m. Atualmente o nível d'água encontra-se, aproximadamente à 10 m de profundidade, indicando seu posicionamento no contato rejeito/fundação.

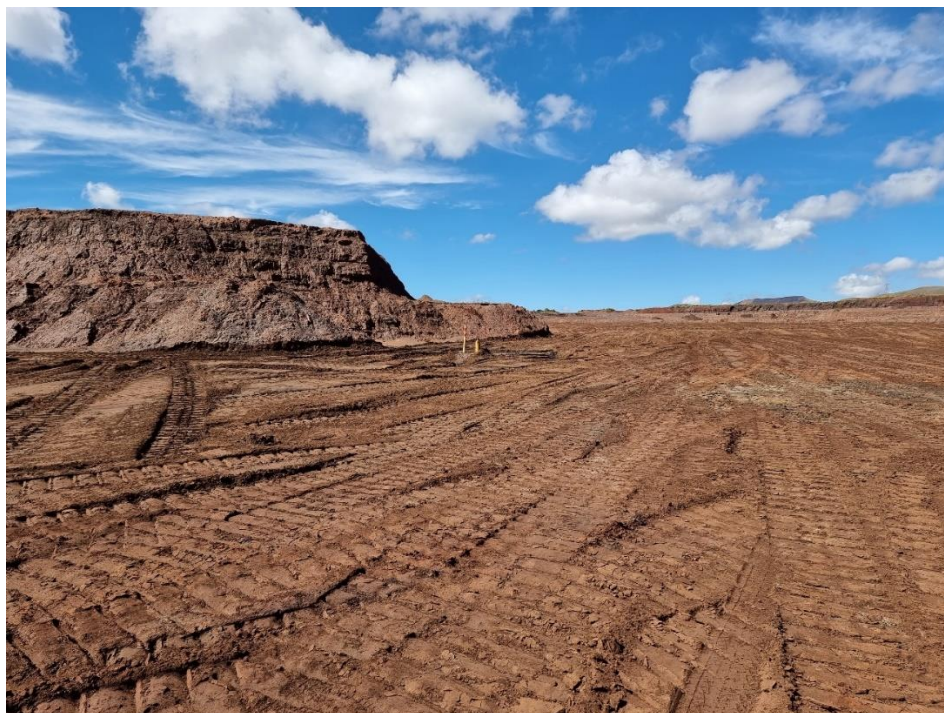
FOTO 14 – B1PZC02, posicionada na porção central da barragem, em porção em retomada, coordenadas 611536.7m E, 7760318.8m N e Elev. 1269 m. Este instrumento, inicialmente com 32 m, atualmente conta com apenas 13 m, confirmando que cerca de 20 m da barragem foram retomados. Leitura de nível d'água com 7 m de profundidade, indicando saturação no contato rejeito/fundação.

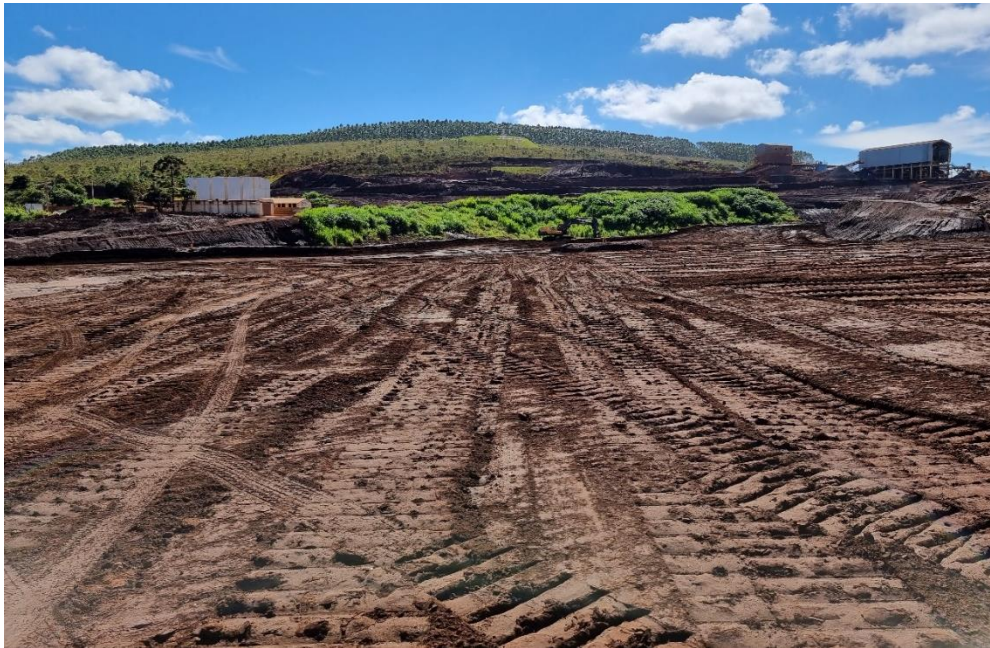
FOTO 15 – Praça de retomada da barragem, observando-se, ao fundo, a ombreira direita da estrutura, com redução da coluna de rejeitos em cerca de 20 m. As praças remanescentes são amplas, garantindo redução de cargas cisalhantes graduais. Inexistem indícios de riscos nas praças.

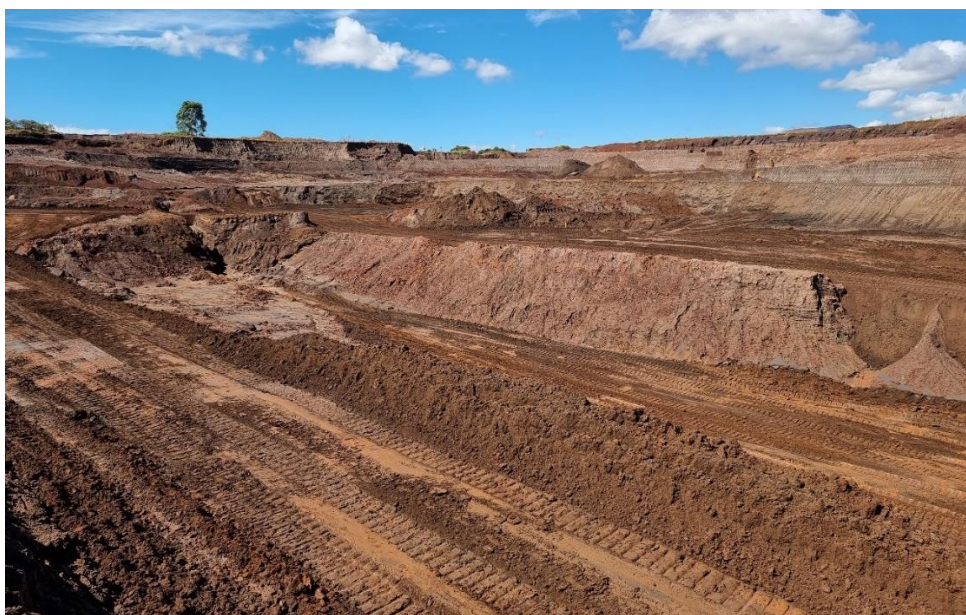
FOTO 18 – Trecho em escavação para redivisão da estrutura em B1 e dique da B1. A instrumentação disponível e serviços de geofísica indicam que o dique da B1 se encontra seco, sem variações de poropressão. Neste sentido a intenção é separar trechos já secos da estrutura. Com a construção do dreno de ombreira a entrada de fluxos de água realimentando rejeitos deverá ser reduzida, favorecendo menores poropressões.

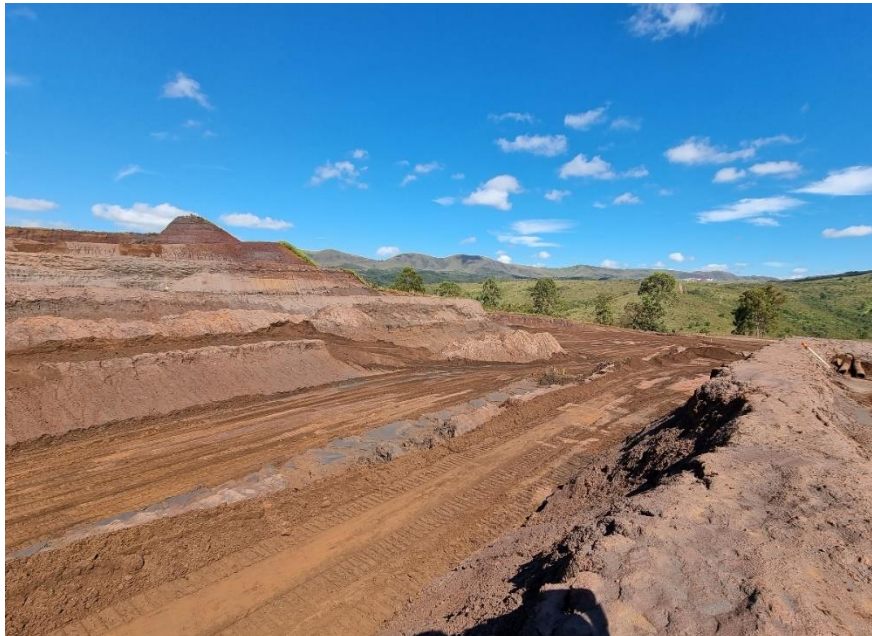
FOTO 19 – Porção central da estrutura, observando-se, ao fundo, eucaliptos plantados em terreno natural. A escavação deverá ter sequência até que seja atingido o terreno natural, atingindo, aproximadamente, o nível dos eucaliptos.

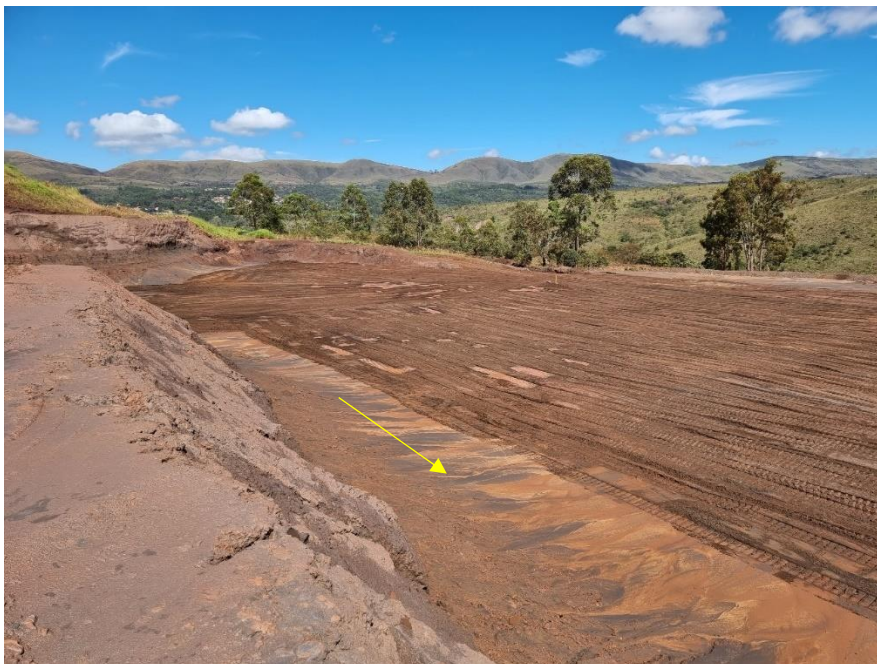
FOTO 20 – Banco em retomada na Elev. 1262 m, já nas proximidades de atingir o limite final da barragem de rejeitos. O acúmulo de materiais no pé do talude (seta) é resultando de carreamentos localizados dos taludes expostos em rejeito, material não coesivo. De modo geral não são identificados processos erosivos nas faces dos taludes.

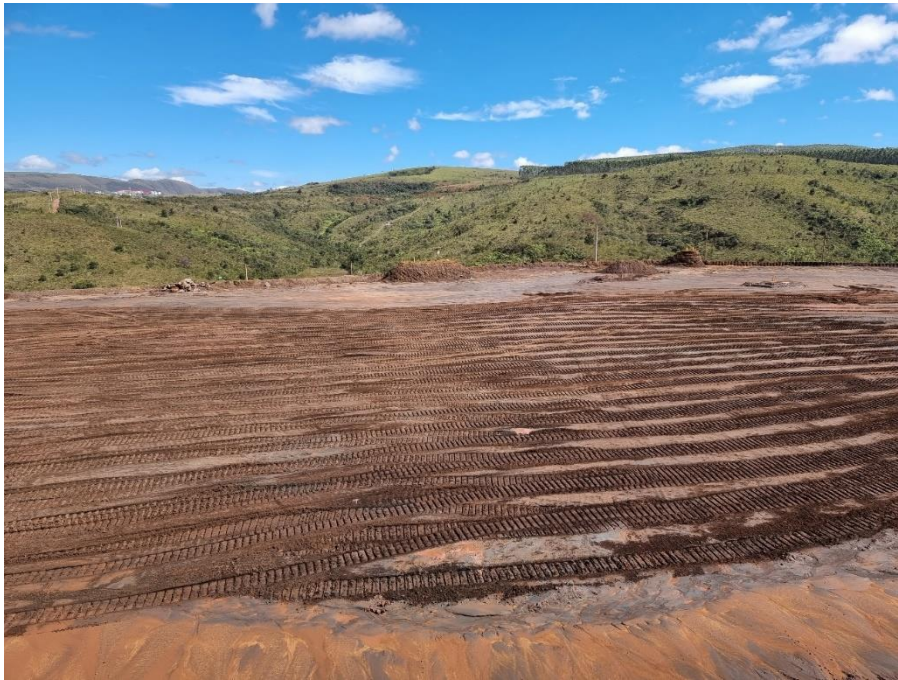
FOTO 21 – Outra vista da porção central do talude Elev. 1262 m observando-se, ao fundo, instrumentos remanescentes em processo de corte. Não há qualquer indício de instabilização nas amplas praças escavadas para retomada.

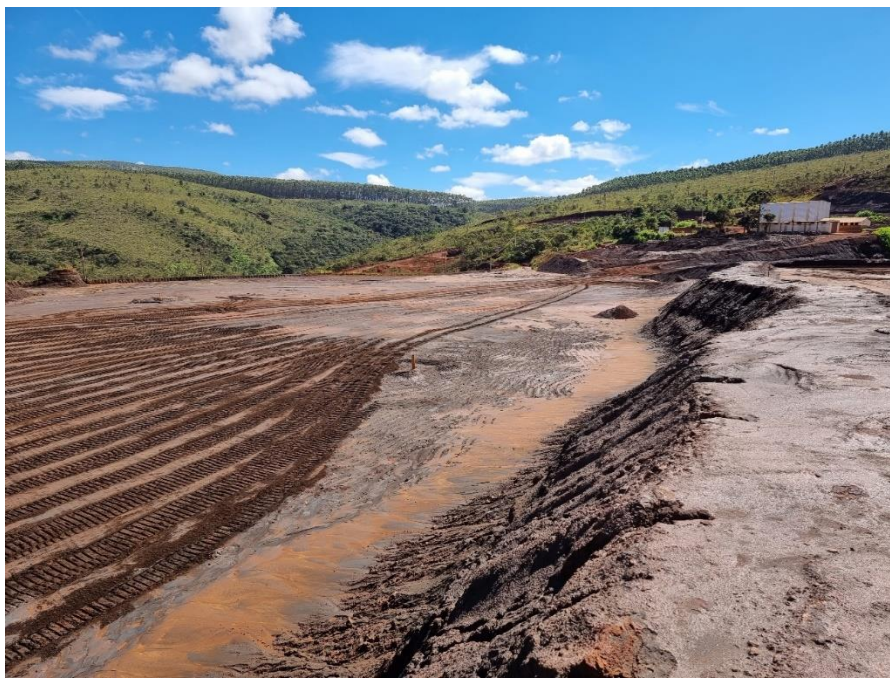
FOTO 22 – Banco Elev. 1262 m e, ao fundo, galpão de sondagem, na ombreira direita da estrutura.

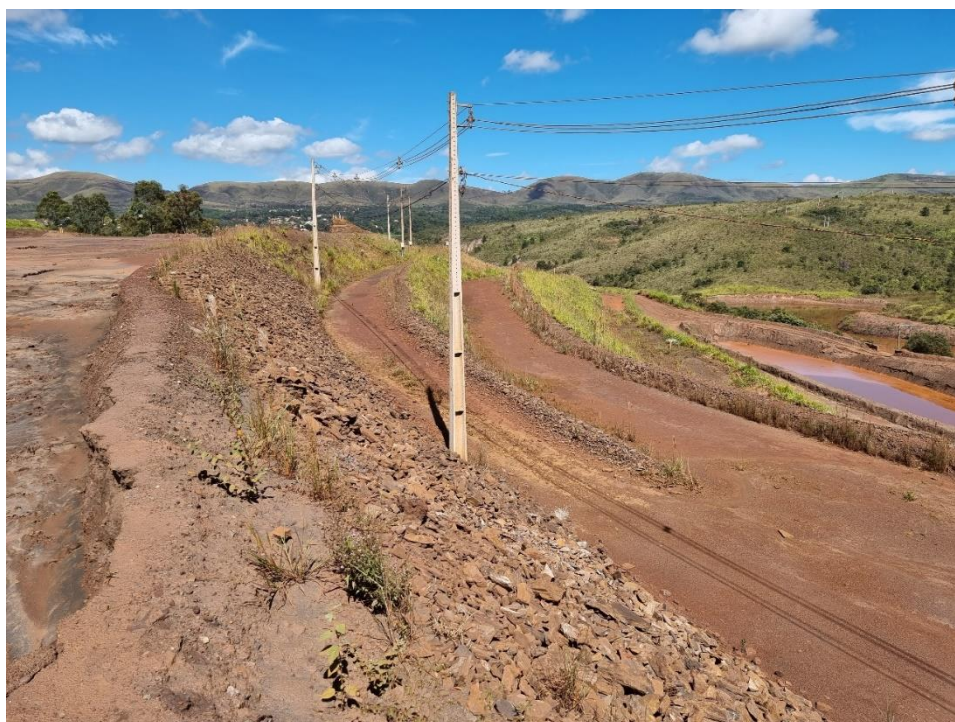
FOTO 24 – Talude remanescente da barragem B1, Elev. 1257 m a 1262 m (5m de altura), com reforço de itabirites compactos. Nesta região, em função da proteção rochosa, inexistente qualquer evidência de processos erosivos. Os demais taludes encontram-se adequadamente vegetados e não apresentam processos erosivos superficiais.

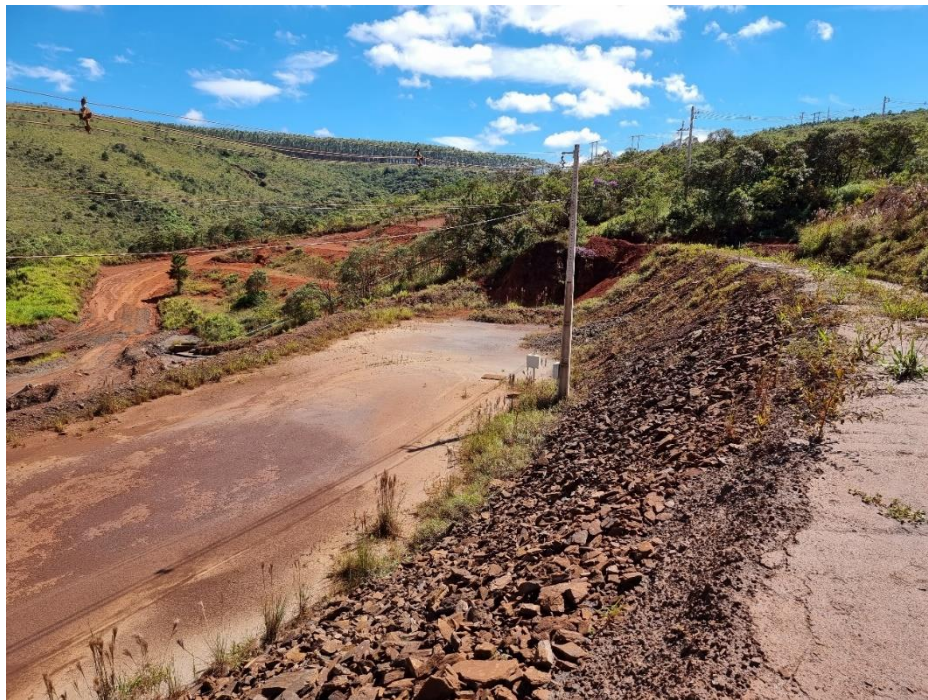
FOTO 25 – Sismógrafo instalado na proximidade da ombreira direita da estrutura, na Elev. 1257 m. Existem 3 sismógrafos em operação na estrutura atualmente, com a verificação em tempo real de vibrações com velocidade de partícula superior a 0,5 m/s.

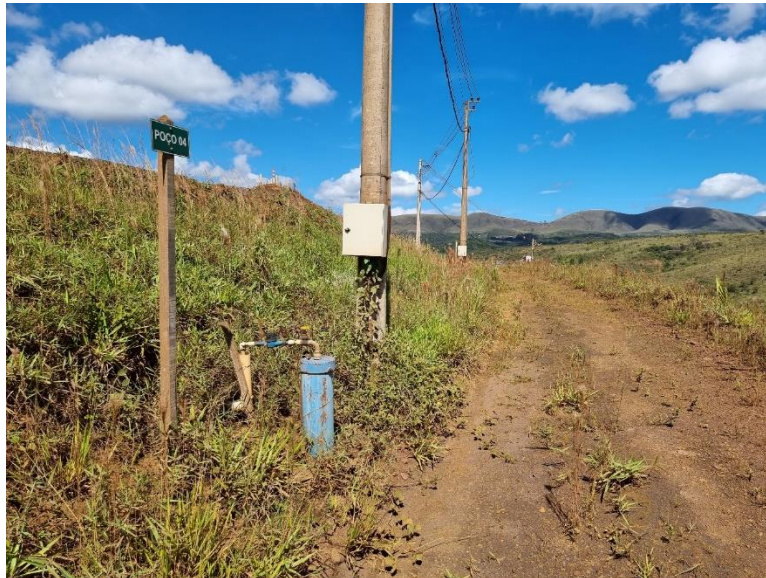
FOTO 27 – Poço tubular profundo originalmente construído para regular a piezometria durante a operação da estrutura. Ao longo dos últimos anos estas estruturas têm sido mantidas desligadas, mas preparadas para operação. Em sua utilização, entretanto, verificou-se vazões muito reduzidos, interferência imperceptível na instrumentação vizinha e baixa efetividade de seus filtros. Considerando estas características, combinadas com a evolução do processo de descaracterização, não faz mais sentido a utilização destes poços. Sua utilização pode inclusive resultar em riscos desnecessários. Recomenda-se, assim, que sejam descomissionados (preenchidos com concreto) e retiradas as estruturas de operação.

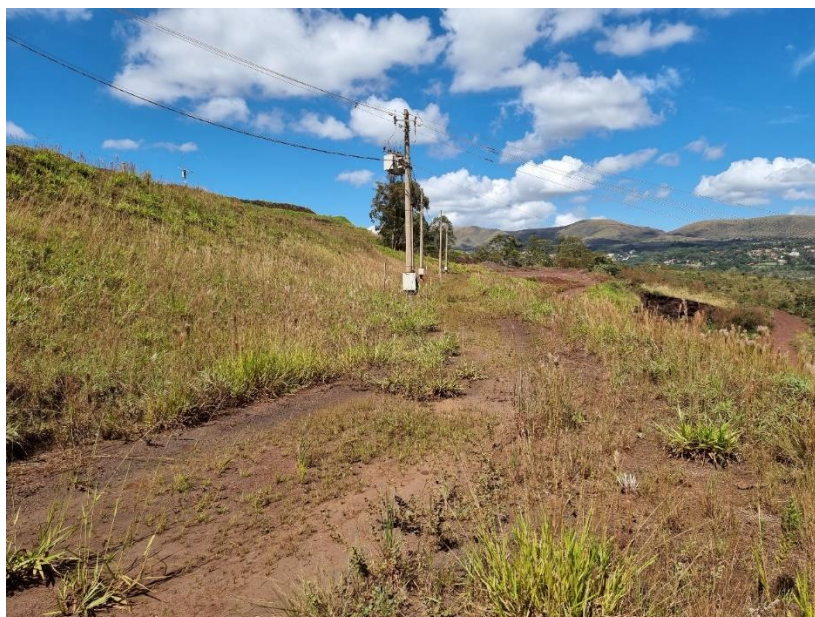
FOTO 28 – Linha de poços instalada no banco Elev. 1254 m, os quais deverão ser removidos. A vegetação gramínea nesta região vem apresentando certo desenvolvimento e deverá ser objeto de poda.

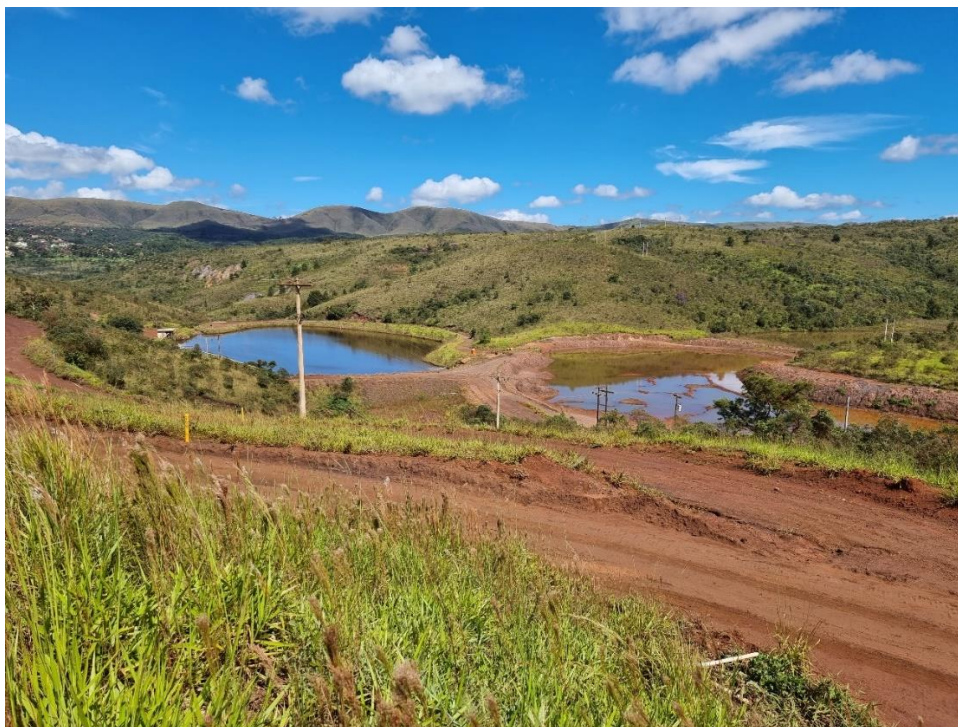
FOTO 29 – Diques B2 e B3 ao fundo da barragem B1. As drenagens da barragem B1 são direcionadas para estas duas estruturas, utilizadas para controle de sedimentos em tributário do Ribeirão do Silva.

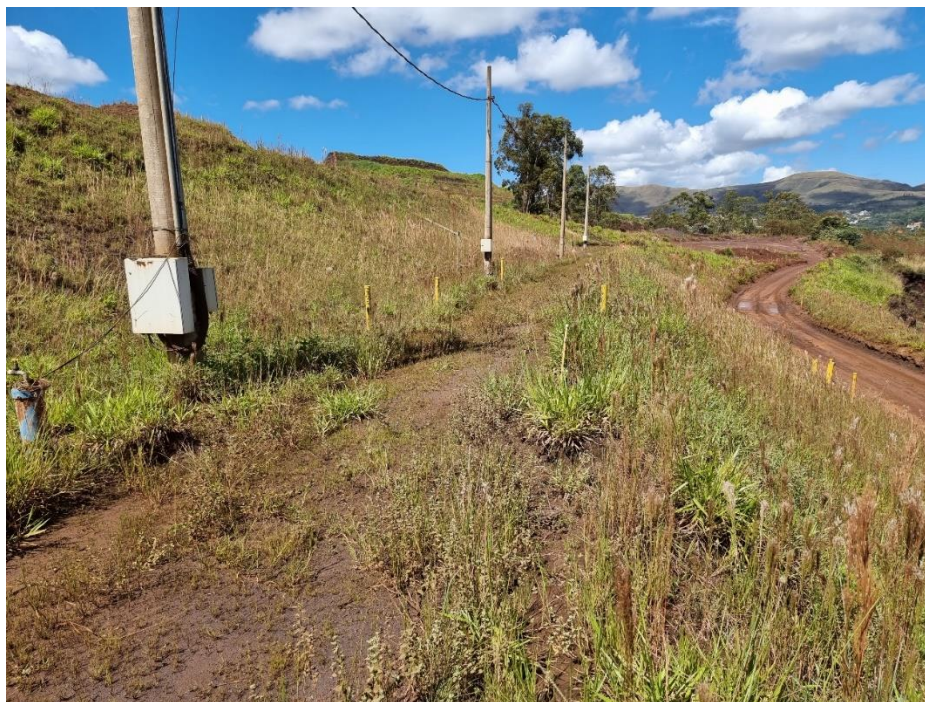
FOTO 31 – Região dos poços, com destaque para a elevada densidade de instrumentos instalados nesta região (B1PZ19, B1PZC55, B1PZC56 e B1PZC59). Nesta região central da estrutura foi realizado adensamento de informações geotécnicas pela execução de campanha de perfuração sCPTu.

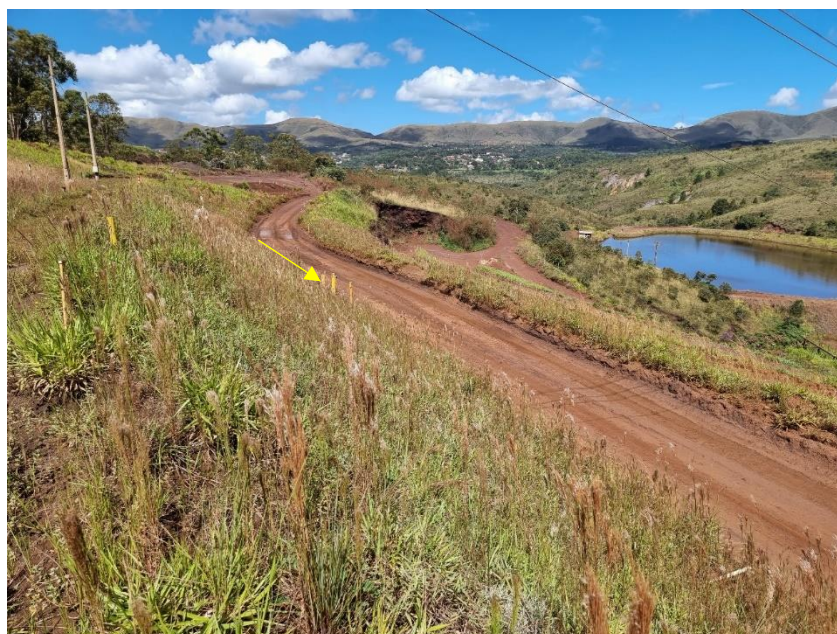
FOTO 32 – Banco na Elev. 1250 m, com destaque para os instrumentos B1PzC04a, B1PzC04b, B1PzC53, B1PzC54 (seta). Na ombreira são identificados materiais associados à fundação.
