BARRAGEM DE REJEITOS B1 e B4 ITABIRITO - MG

RELATÓRIO DE INSPEÇÃO DE SEGURANÇA REGULAR

074-2021-003-0002

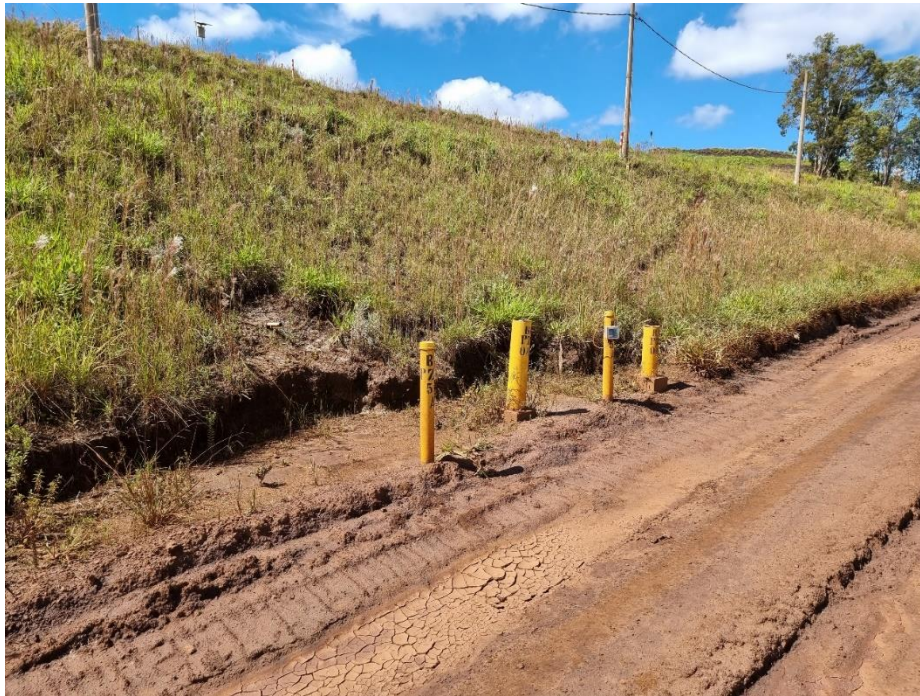
FOTO 33 – Detalhe dos instrumentos B1PzC04a, B1PzC04b, B1PzC53, B1PzC54, em parte automatizados.

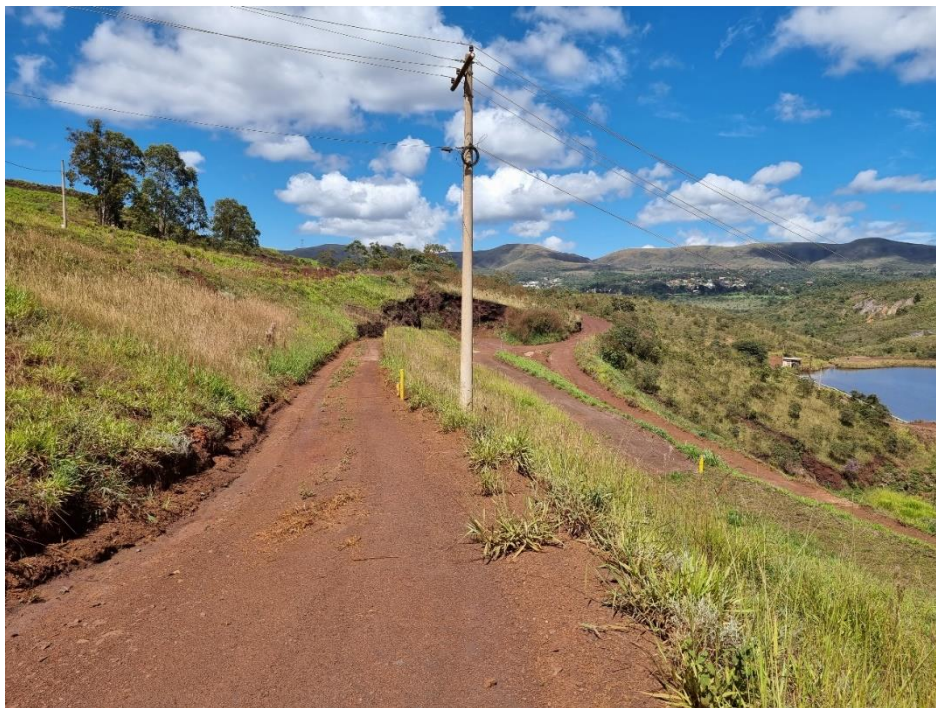
FOTO 34 – Banco Elev. 1250 m. Inexistem indícios de movimentação ou processos erosivos superficiais. Com a ocorrência do período chuvoso a vegetação apresentou desenvolvimento e deverá ser objeto de poda.

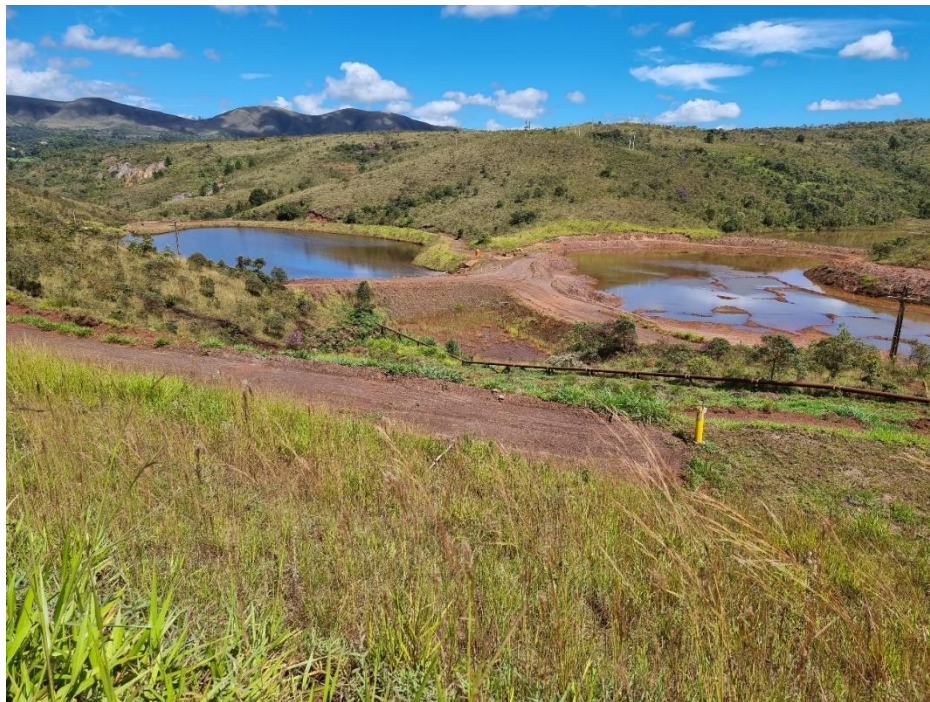
FOTO 35 – Instrumento B1PZC05, instalado no banco Elev. 1240 m, no pé da barragem B1. Ao fundo, barragens B2 e B3.

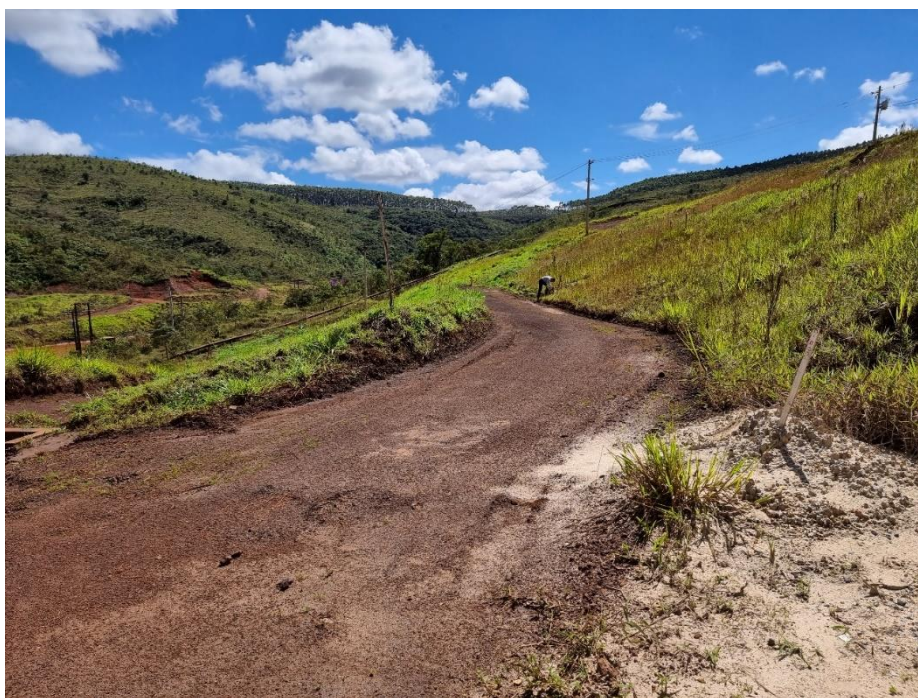
FOTO 36 – Banco Elev. 1240 m. Nesta região existem drenos horizontais profundos, instalados em 2012, durante o período operacional da estrutura, para controle de seus níveis geotécnicos. Mesmo após a paralização de qualquer lançamento de rejeitos na estrutura e a construção de drenos de ombreira esta região apresenta fluxos perenes.

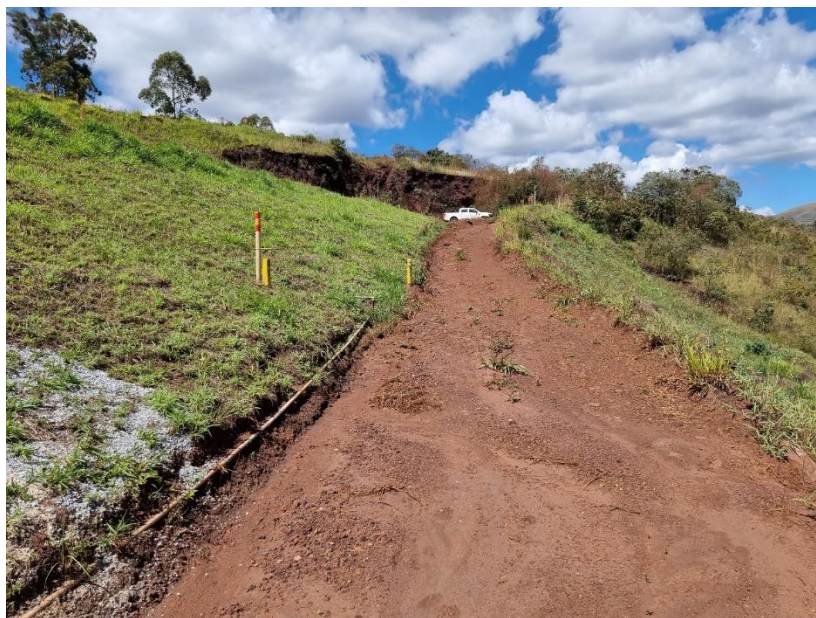
FOTO 39 – Banco Elev. 1236 m, no pé da barragem B1, observando-se, ao fundo, talude em fundação. Neste banco também existem drenos horizontais profundos originalmente instalados para a operação da estrutura. Estes drenos também têm fluxos perene e são monitorados por hidrômetro. Na rampa observa-se a ocorrência típica de processo erosivo raso, o que foi corrigido com a melhoria do sistema de drenagem superficial.

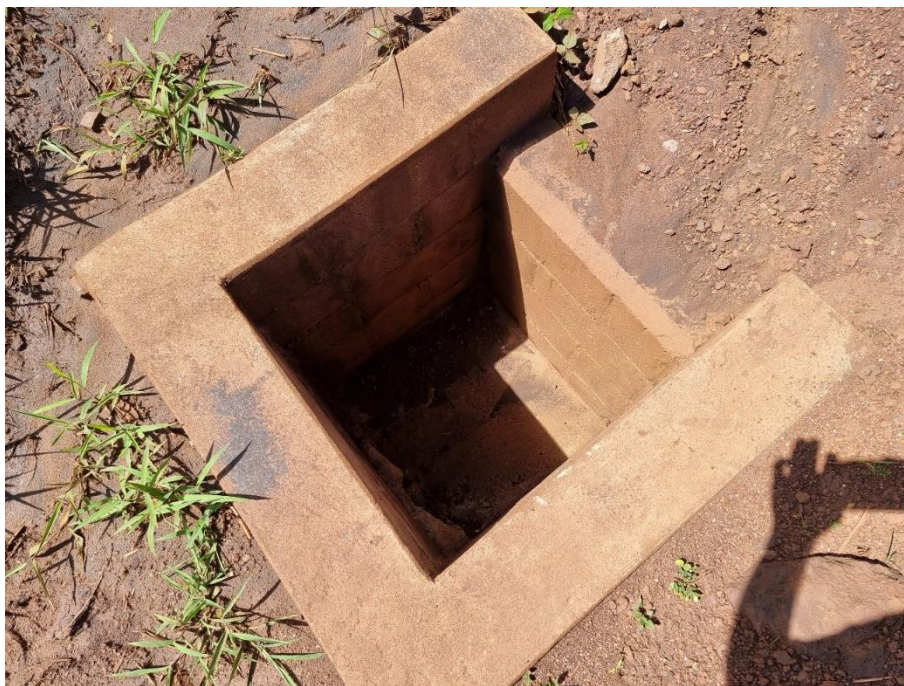
FOTO 41 – Caixa de passagem posicionada na cota El. 1230 m. As caixas de drenagem foram vistoriadas e encontram-se limpas.

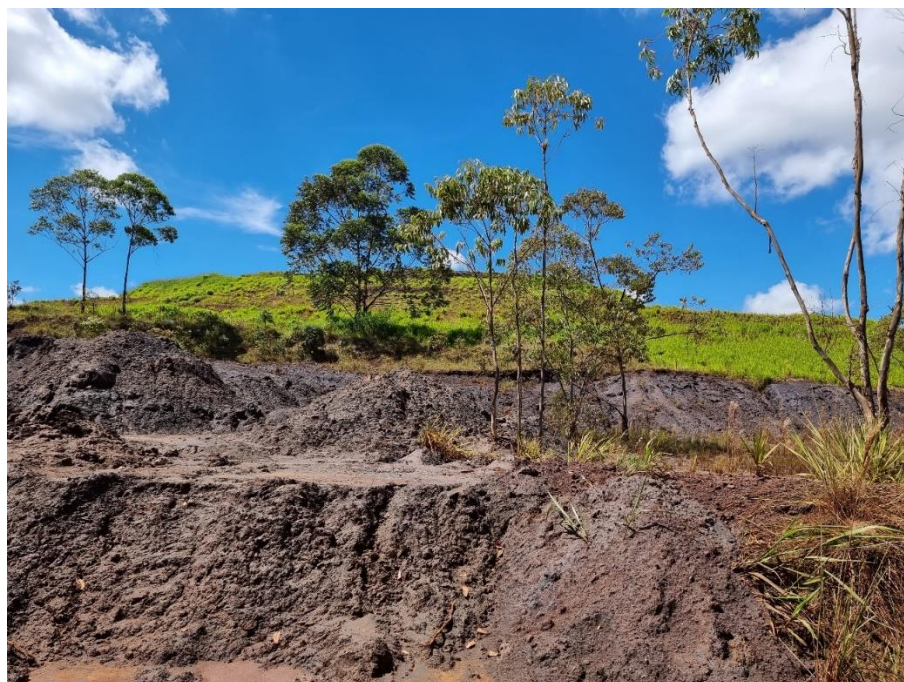
FOTO 42 – Porção a jusante do dique da B1, na ombreira esquerda da estrutura, observando-se a presença de manganês aflorante nesta porção. Na ombreira esquerda (dique B1) as atividades de retomada vêm sendo postergadas, considerando os seguintes condicionantes: (a) a instrumentação evidencia que os rejeitos nesta região não estão saturados, com saturação da fundação em profundidade; (b) garante barreira à comunidades da região.

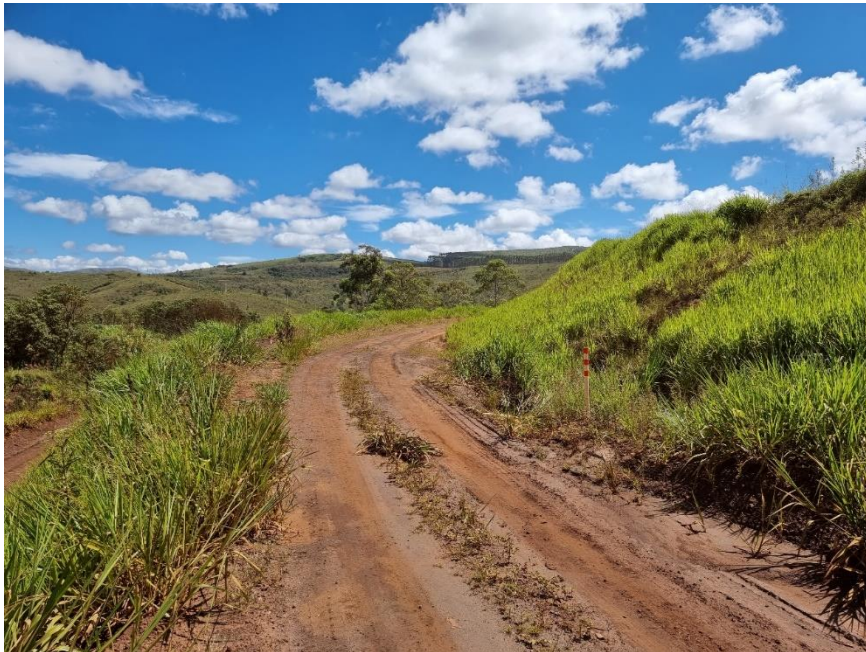
FOTO 43 – Banco na Elev. 1263 m, na ombreira esquerda da barragem. Nesta região inexistem indícios de movimentação, surgências ou processos erosivos superficiais. A vegetação gramínea encontra-se com necessidade de poda.

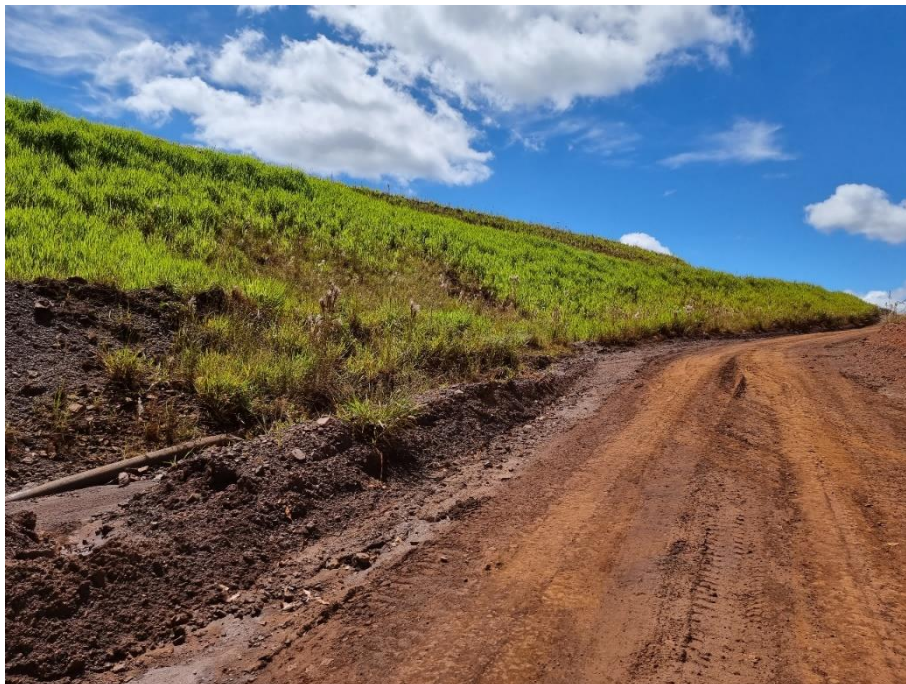
FOTO 44 – Ombreira esquerda da barragem B1. Nesta região o processo de retomada não foi iniciado, mantendo-se a observação da inexistência de processos erosivos superficiais, bem como garantindo menor impacto visual para as comunidades vizinhas.

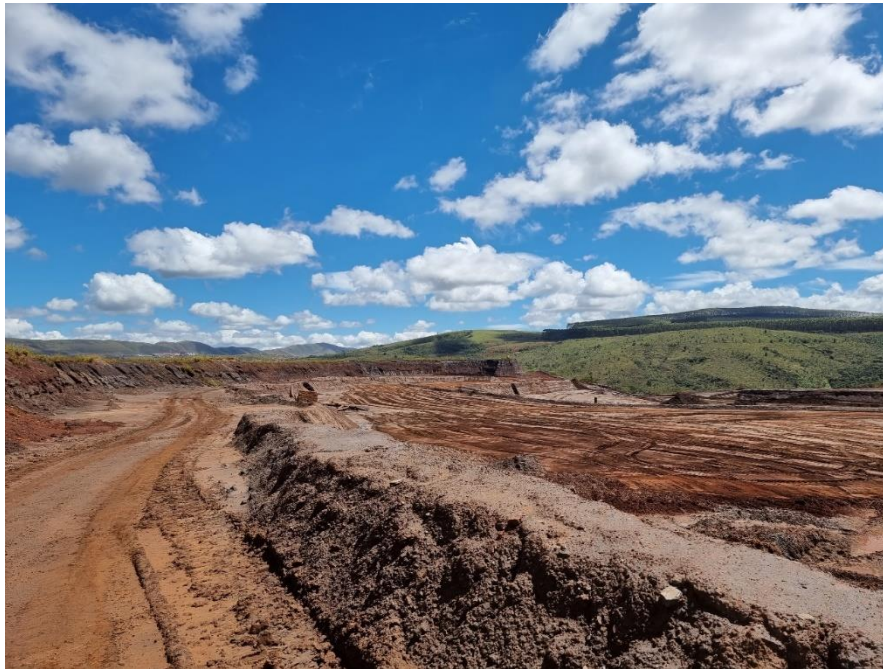
FOTO 45 – Porção remanescente da barragem B1, na região denominada dique da B1. Os avanços nesta região são tipicamente realizados em período concentrados de chuva, por tratar-se de região bastante seca e com boa acessibilidade.

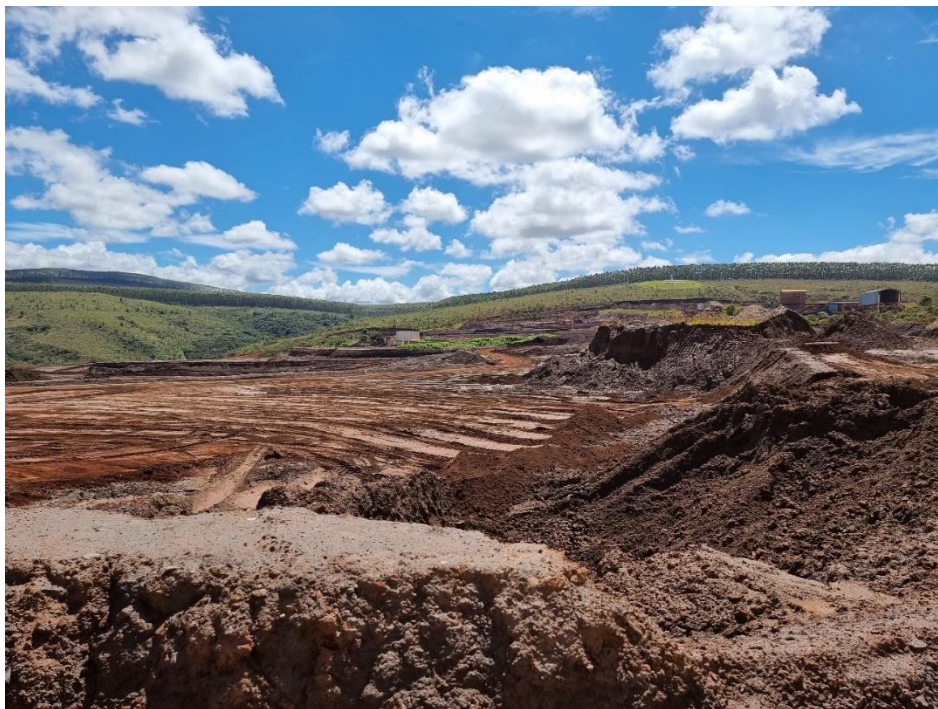
FOTO 46 – Trecho interno de retomada na ombreira direita da barragem B1. Nesta região evidenciam-se, em diversos pontos, que a retomada já alcançou a superfície topográfica natural.

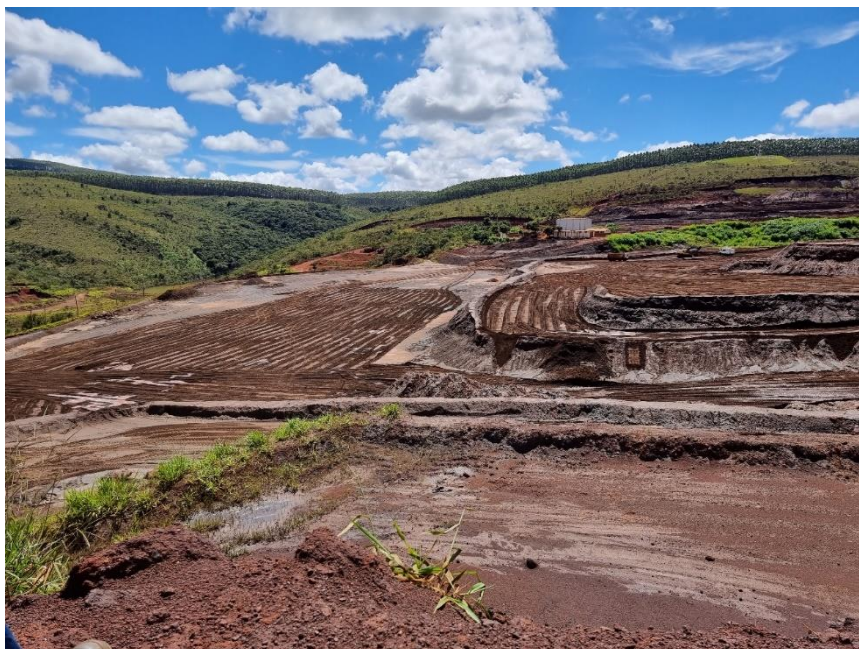
FOTO 47 – Vista geral da barragem B1, em retomada, a partir da ombreira esquerda. Evidencia-se a formação de praças amplas, com ângulo geral de retomada bastante suave, e com redução progressiva das tensões cisalhantes para os taludes remanescentes.

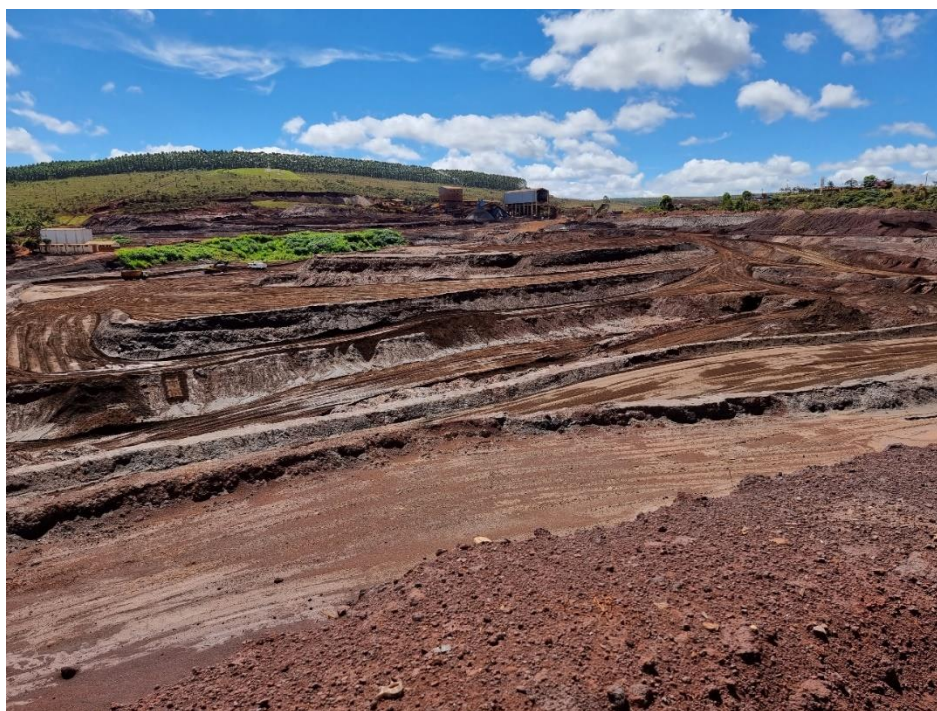
FOTO 48 – Escavação central da barragem B1, dividindo a porção remanescente da ombreira direita e da ombreira esquerda (dique da B1). Ao fundo, planta de concentração no local denominado Tanque Seco.

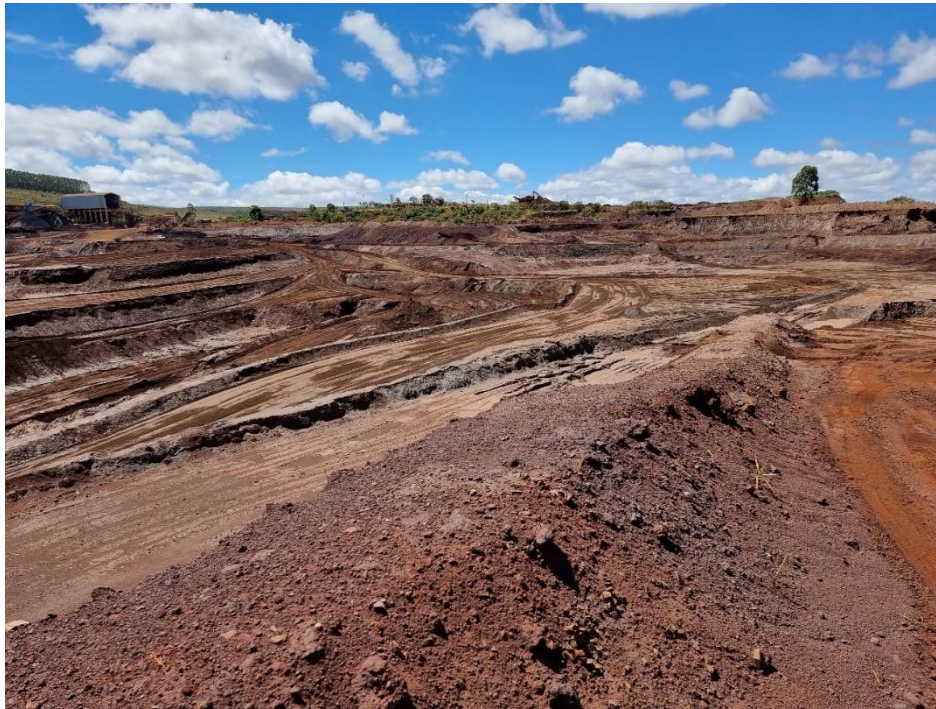
FOTO 49 – Outra vista do trecho central em escavação, observando-se, ao fundo, exposição do terreno natural.

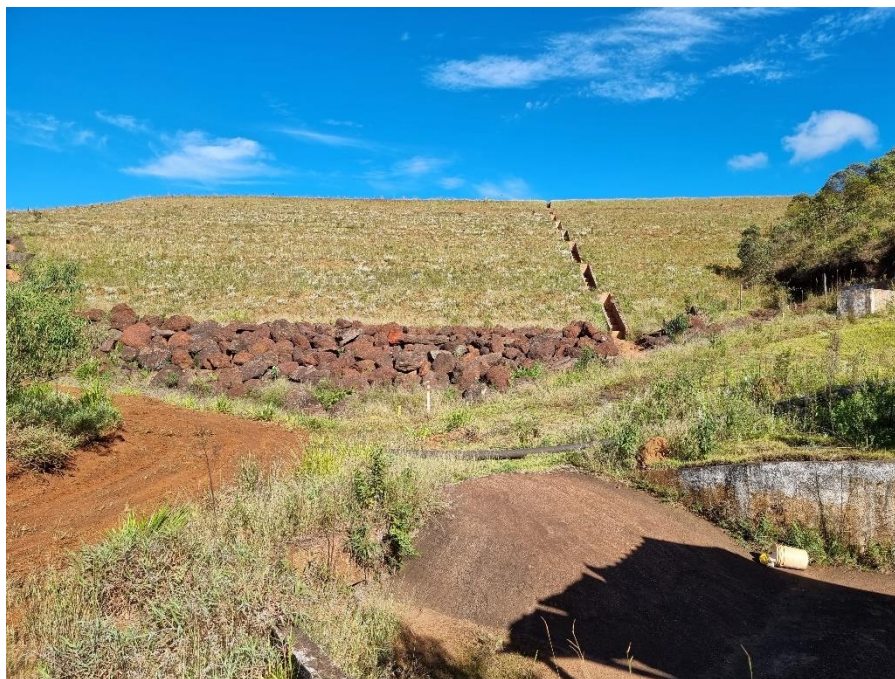
FOTO 51 – Vista geral do talude de jusante da barragem B4, a partir do pé da estrutura. Verifica-se boa conformação geométrica dos bancos, com sistema de drenagem superficial na porção central da estrutura, em escada de descida d’água em concreto armado. No pé da estrutura, enrocamento de canga.

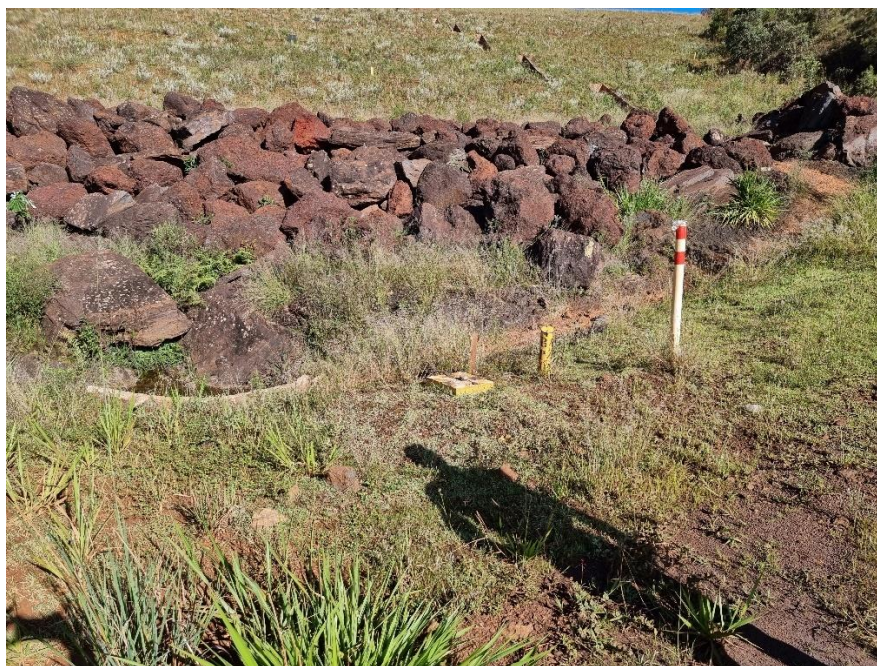
FOTO 52 – Detalhe do pé da estrutura, em enrocamento, instrumentado pelo piezômetro B4PZ05. Tipicamente este instrumento apresenta leitura seca, recentemente com elevações em 1,5 m em sua leitura, 13,5 m abaixo do nível topográfico. Existem consideráveis evidências de que o processo de percolação principal ocorre em profundidade.

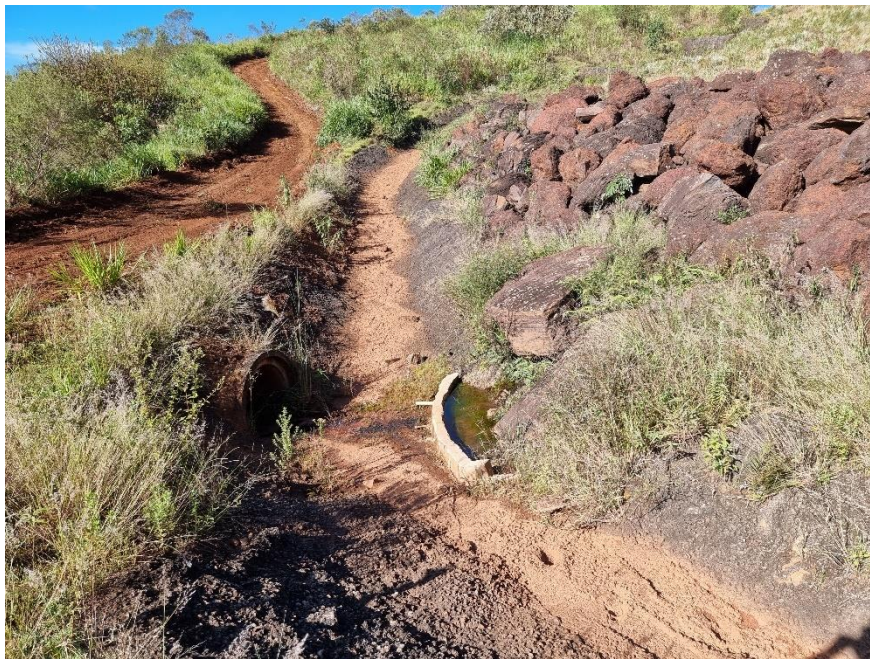
FOTO 53 – Detalhe da saída do dreno de fundo da estrutura, com gotejamento de água, em vazão reduzidíssima, acompanhada por método volumétrico.

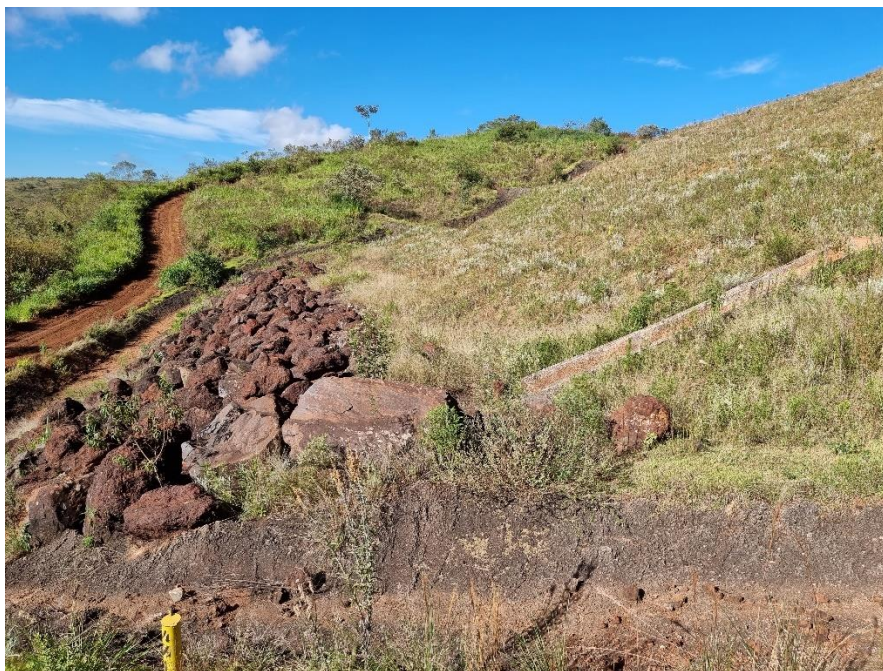
FOTO 54 – Em primeiro plano, instrumento B4PZ01. Trata-se do instrumento com maiores variações piezométricas do conjunto de instrumentos da estrutura, com variações típicas no final do período chuvoso. Atualmente este instrumento está com leituras em 9 m de profundidade, indicando que as variações estão associadas a mudança de poropressões na circulação pela fundação, sem ligação com o rejeito. O topo do enrocamento está posicionado na cota El. 1202 m.

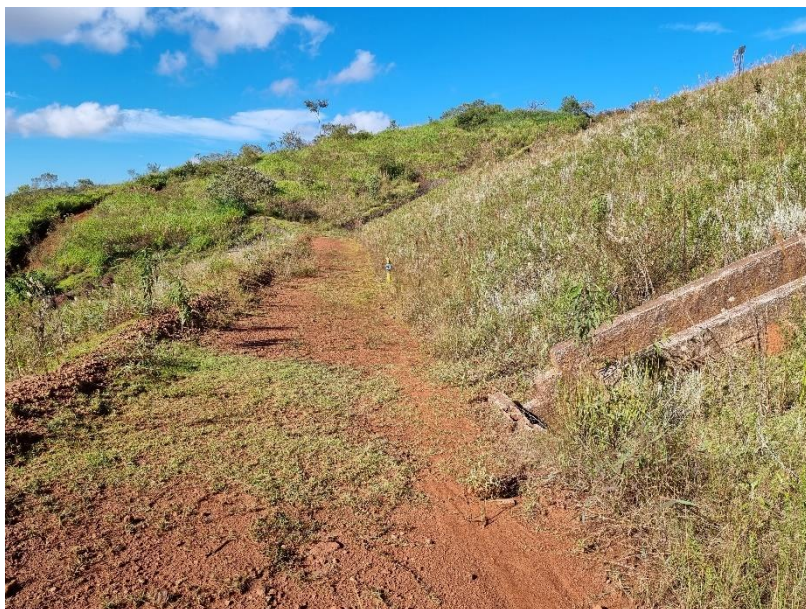
FOTO 55 – Instrumento B4PZ06, automatizado, posicionado na cota El. 1206 m. Em todas os bancos, conforme recomendado, foi instalado leiras de proteção. Não há indícios de problemas no sistema de drenagem superficial.

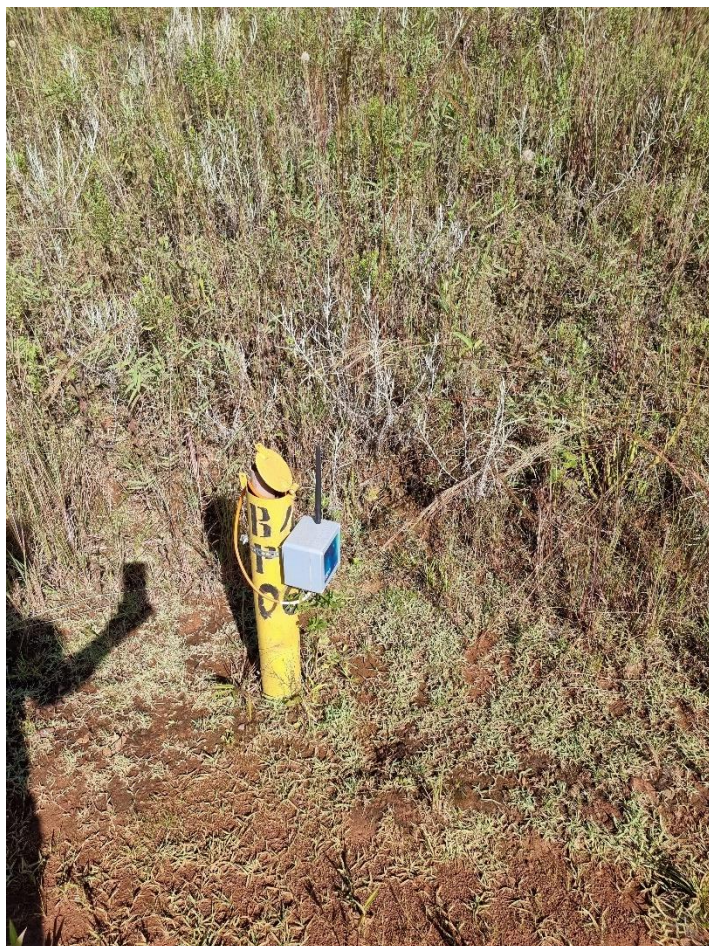
FOTO 56 – Detalhe do instrumento B4PZ06, automatizado.

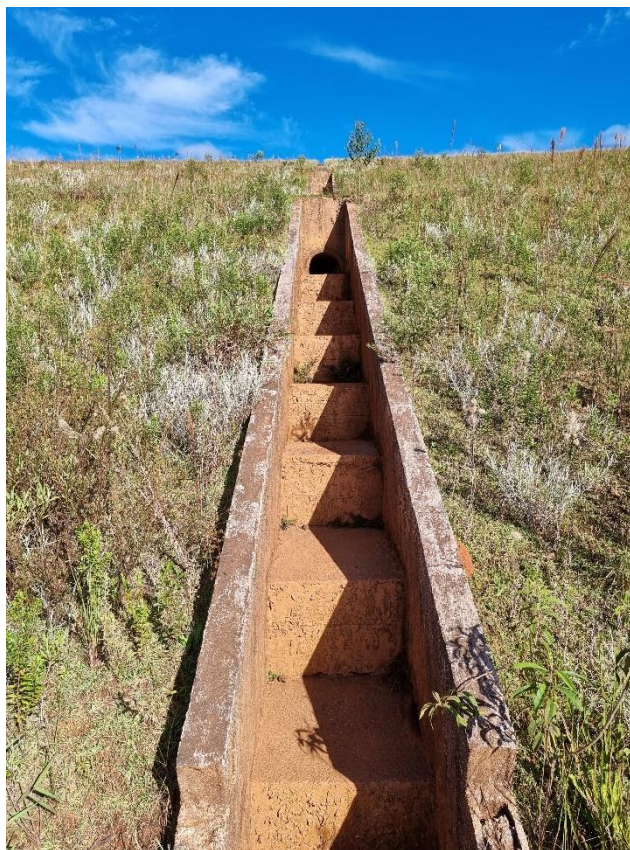
FOTO 57 – Detalhe de escada de descida d'água utilizada para direcionamento da drenagem superficial na porção central da barragem B4. A estrutura encontra-se limpa e sem indícios de mal funcionamento.

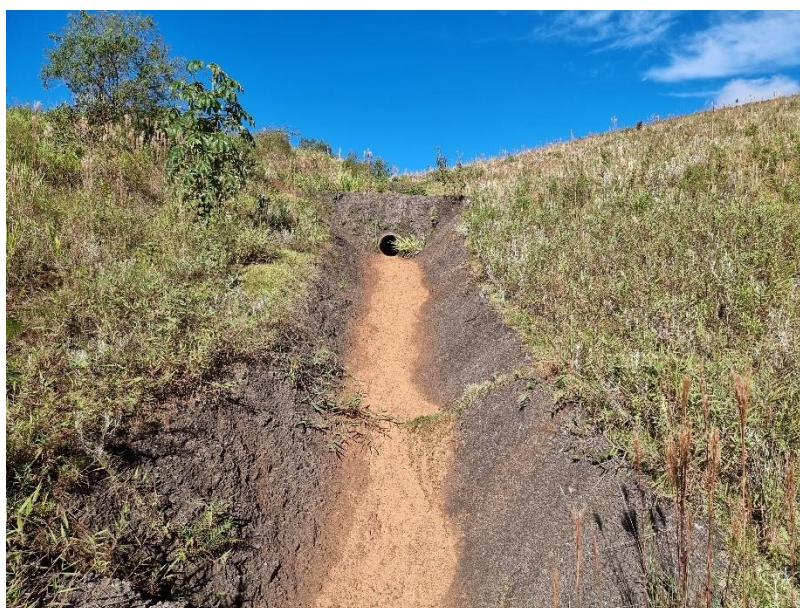
FOTO 58 – Canal lateral de drenagem superficial instalado na ombreira direita da barragem B4, também para direcionamento das drenagens superficiais da estrutura. Há indícios de fluxo raso, sem obstruções.

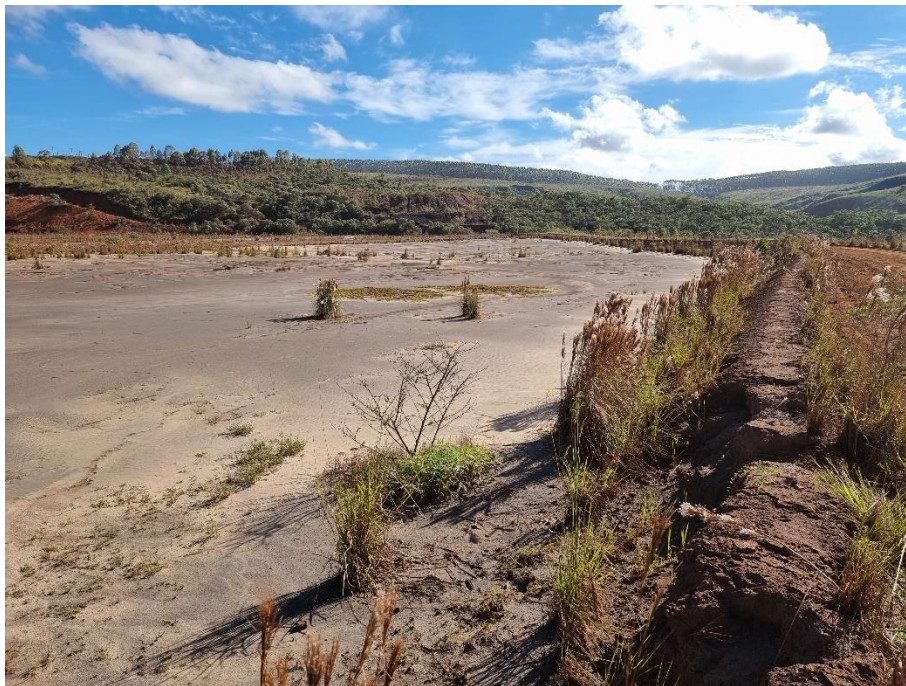
FOTO 61 – Reservatório da barragem B4, nas proximidades de sua crista. Já há alguns anos não existe lançamento de rejeitos no reservatório da estrutura e, com efeito, o processo de adensamento dos rejeitos parece ter se encerado. Investigações apontam para a existência de rejeitos secos na região, confirmados pela instrumentação implantada no interior do reservatório.

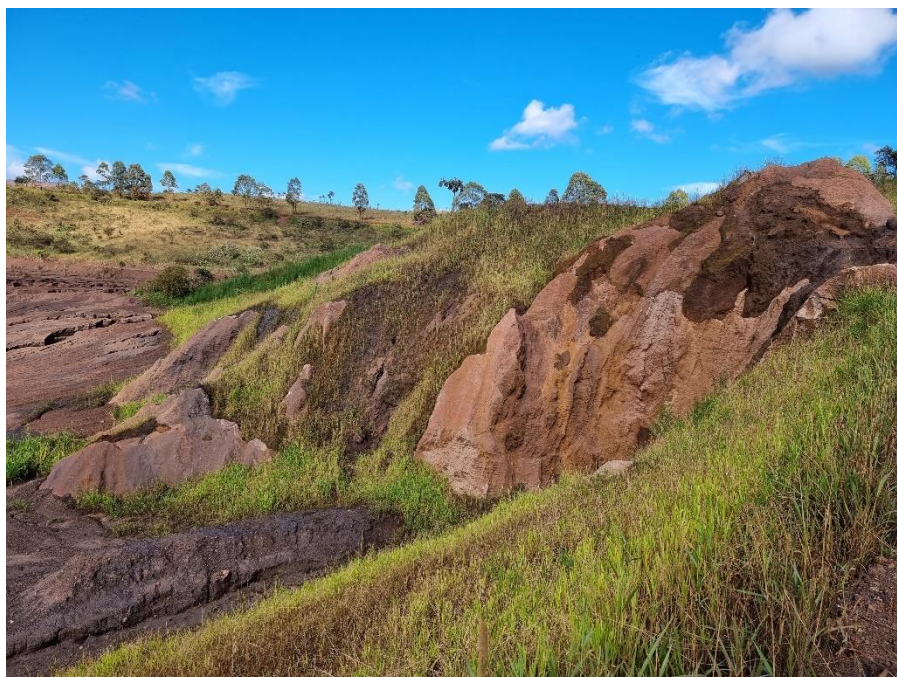
Conforme recomendação foi executado projeto de recomposição do vórtex, incluindo a revegetação das superfícies ajustadas. Deste então os monitoramentos não apresentam nenhum sinal de reativação do processo de formação do carste.

FOTO 62 – Conforme recomendação anterior, o antigo vórtex foi objeto de recomposição, sendo geometrizado e revegetado. Deste então os monitoramentos não apresentam nenhum sinal de reativação do processo de formação do carste.

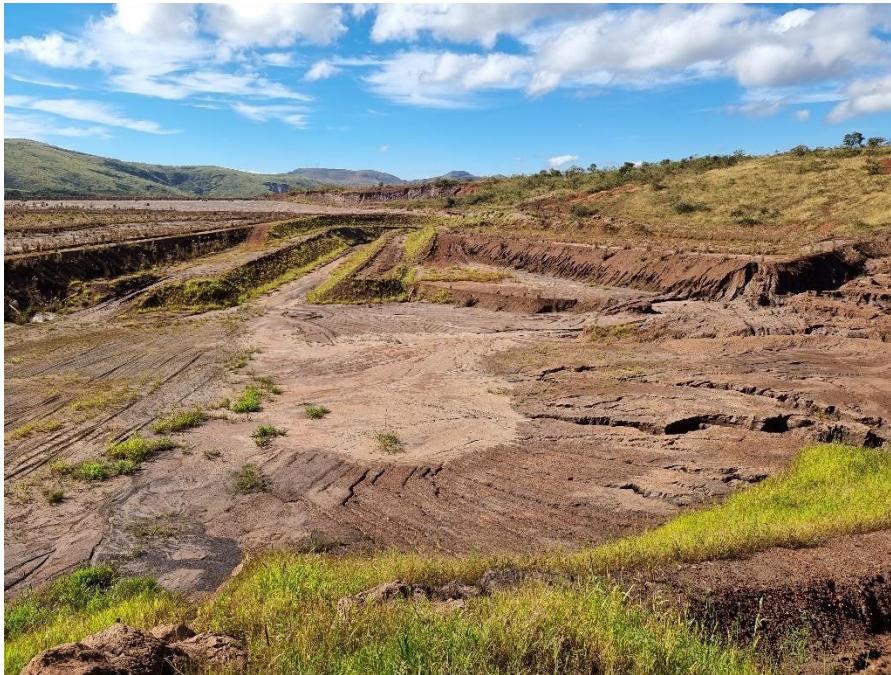
FOTO 63 – Vista geral do reservatório a partir do antigo vórtex da barragem B4, posicionado em sua porção de montante. Verifica-se que o reservatório não apresenta acúmulo de água, com a adução do vertedouro (seta) posicionado em cota bastante inferior à crista e, com efeito, garantindo borda livre ampla para o trânsito das precipitações críticas de projeto.

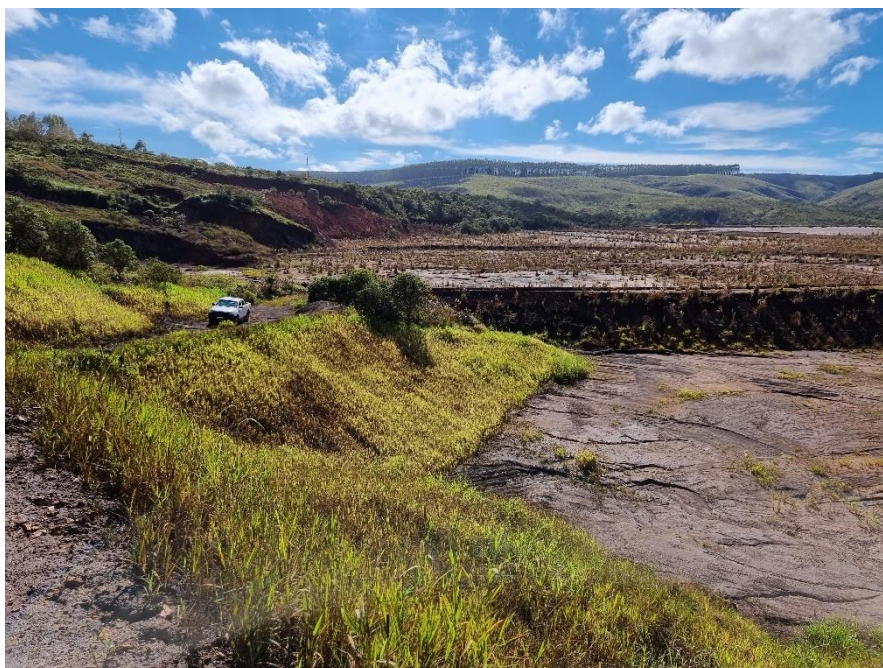
FOTO 64 – Reservatório encaixado na ombreira esquerda da estrutura, sem nenhuma zona de acúmulo de água. Em primeiro plano, serviço de recomposição da região do vórtex.

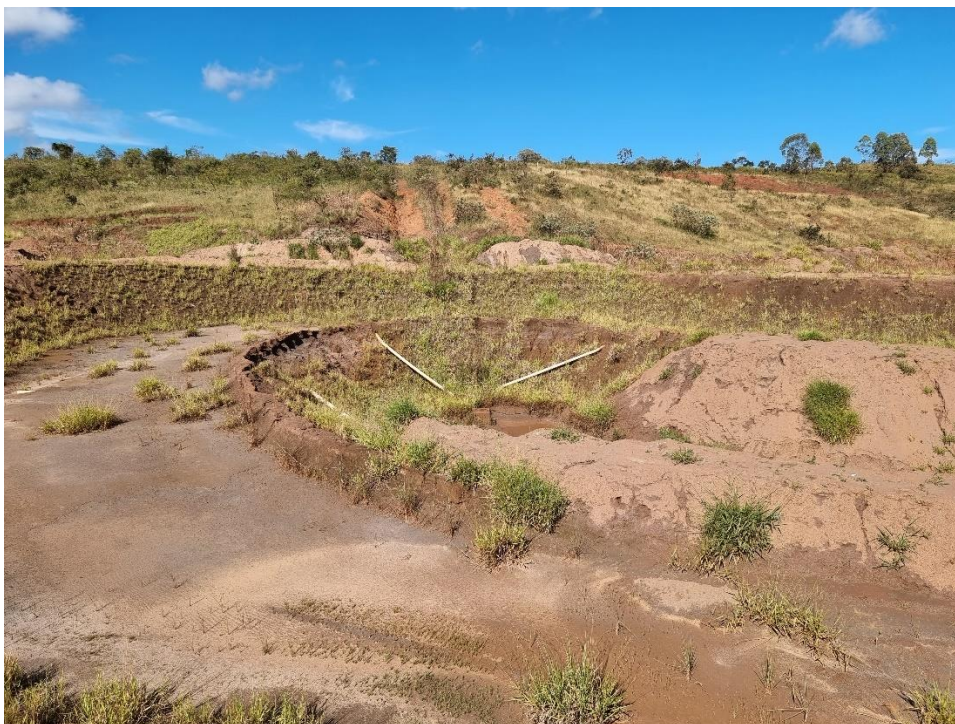
FOTO 65 – Detalhe do ponto de adução do vertedouro, em flauta. A adutora encontra-se limpa e sem riscos de obstruções. Não há qualquer indicio de risco estrutural da flauta extravasora.

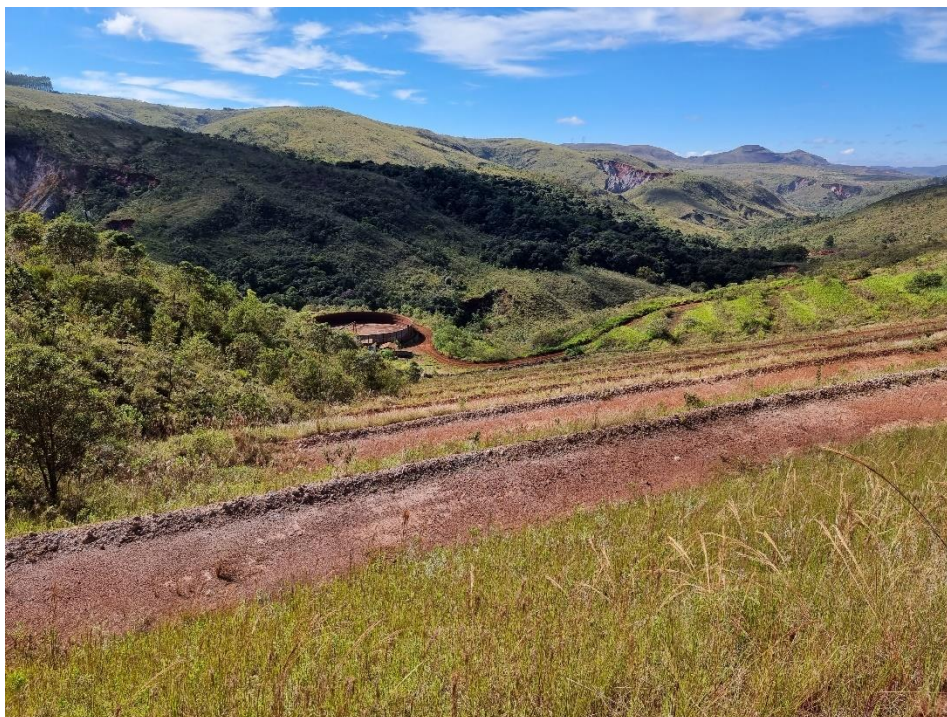
FOTO 66 – Vista geral do maciço da barragem B4, a partir de sua ombreira esquerda.

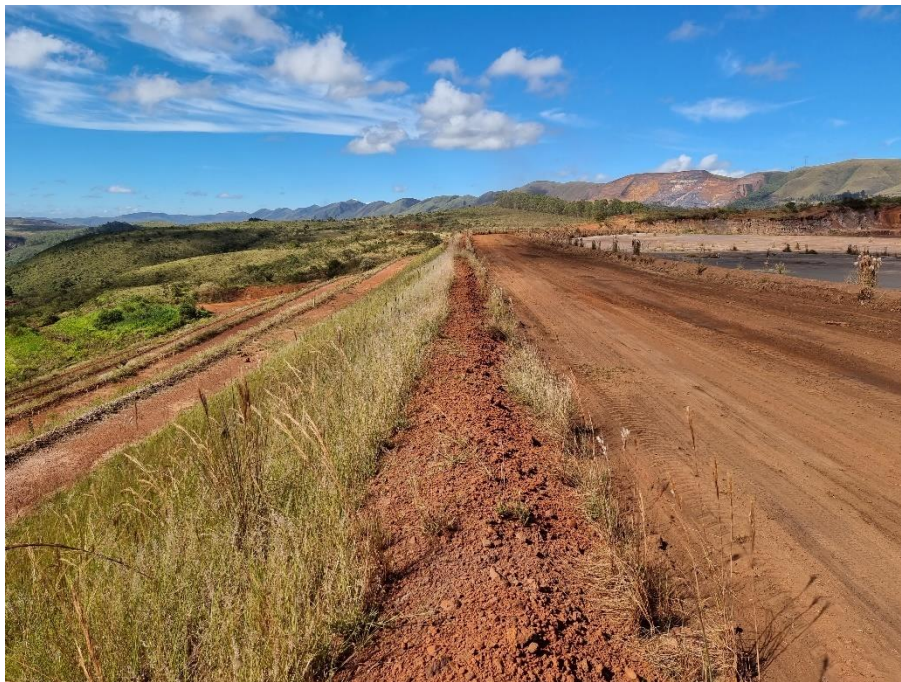
FOTO 67 – Talude de jusante da estrutura avistado pela ombreira direita da barragem B4. Não há evidências de riscos identificadas ao longo de toda a estrutura.

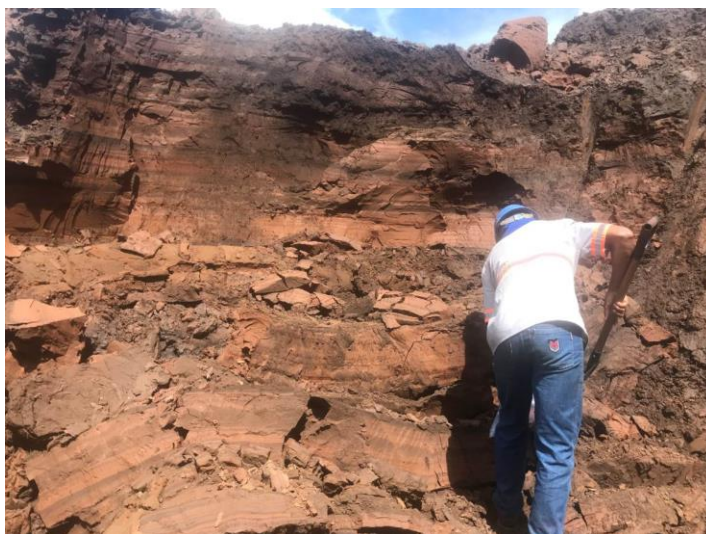
Material argiloso amostrado no reservatório da estrutura. Foi selecionado, estrategicamente, material com umidade mais elevada, buscando simular condições críticas da estrutura.

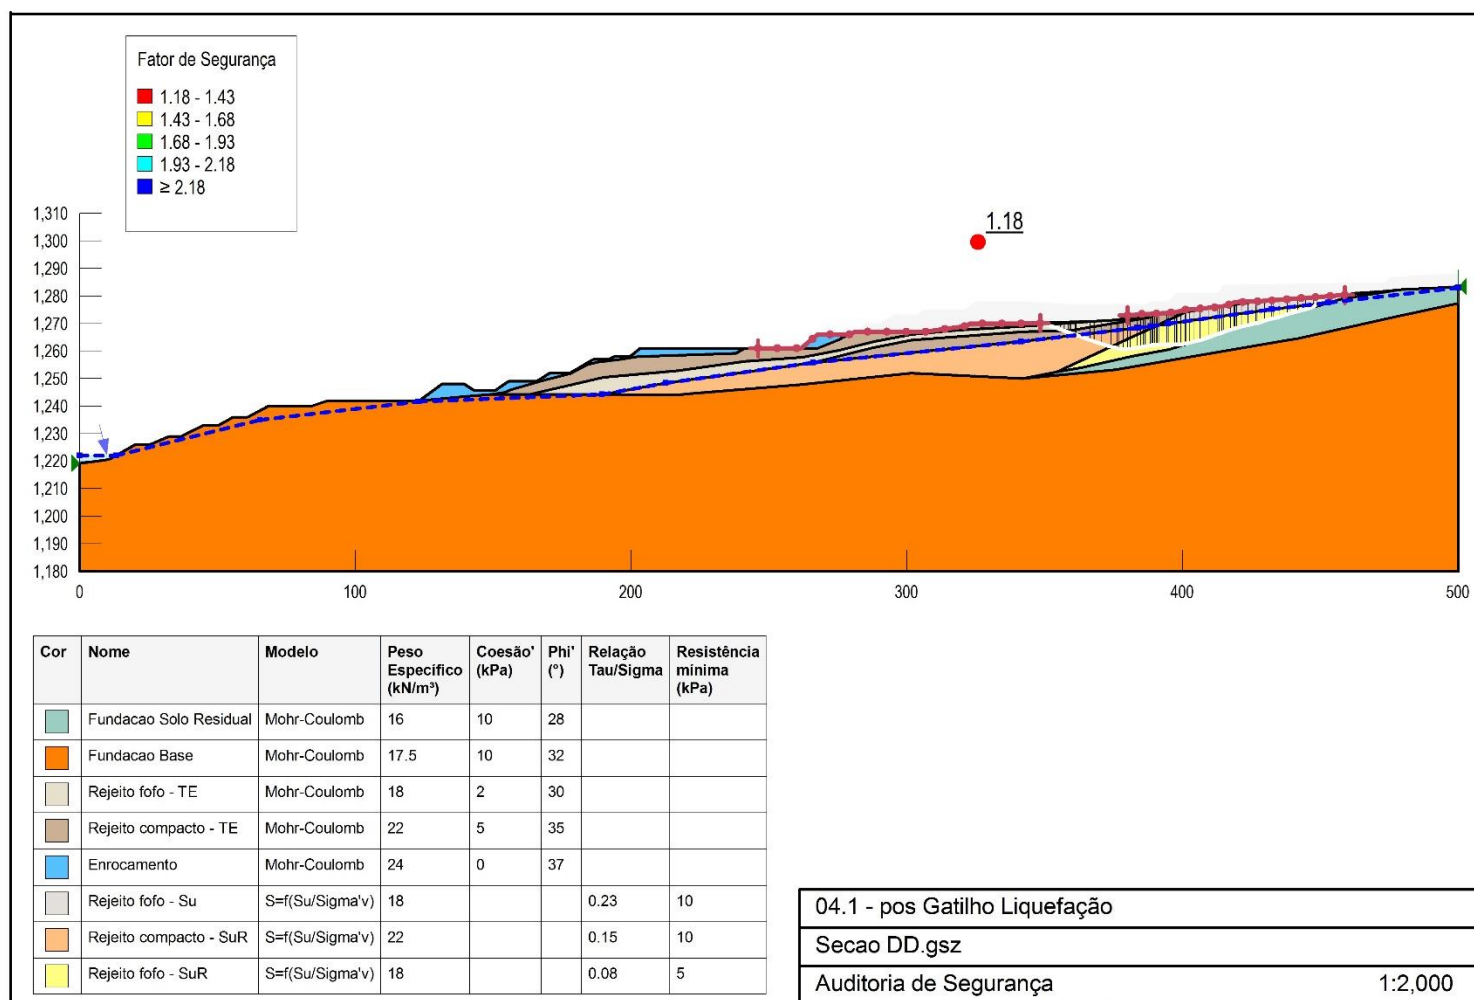
Figura 10.22 – Fator de Segurança – B01 – Seção DD – Liquefação – pós Gatilho (topo) (FS = 1,18)

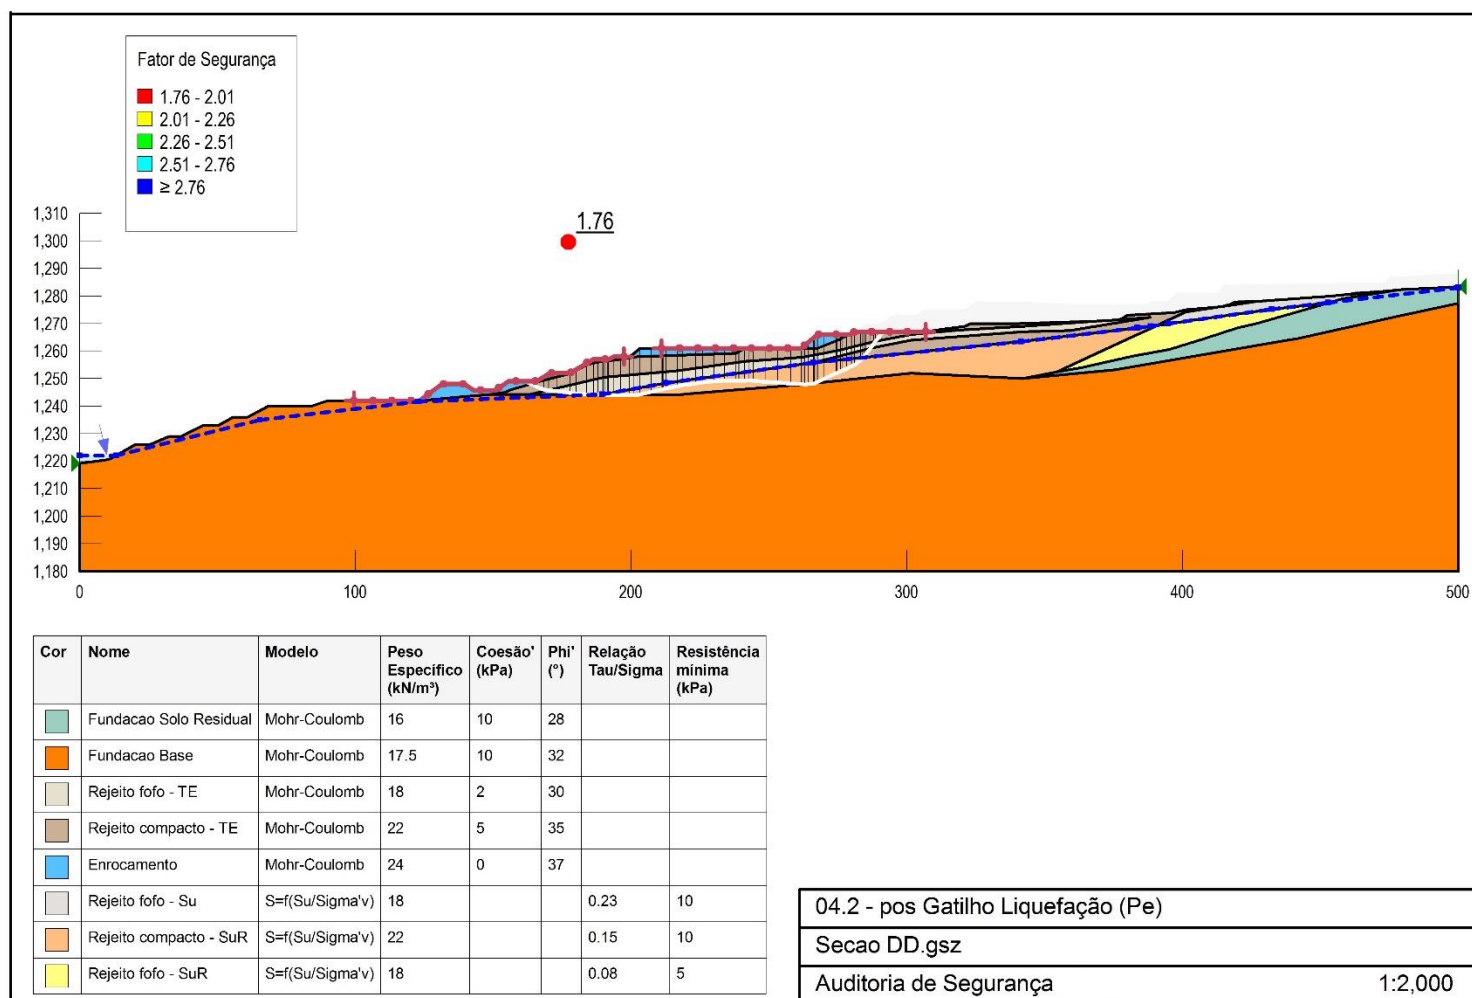
Figura 10.23 – Fator de Segurança – B01 – Seção DD – Liquefação – pós Gatilho (pé) (FS = 1,76)
