BARRAGEM DE REJEITOS B1 e B4 ITABIRITO - MG

RELATÓRIO DE INSPEÇÃO DE SEGURANÇA REGULAR

074-2021-003-0002

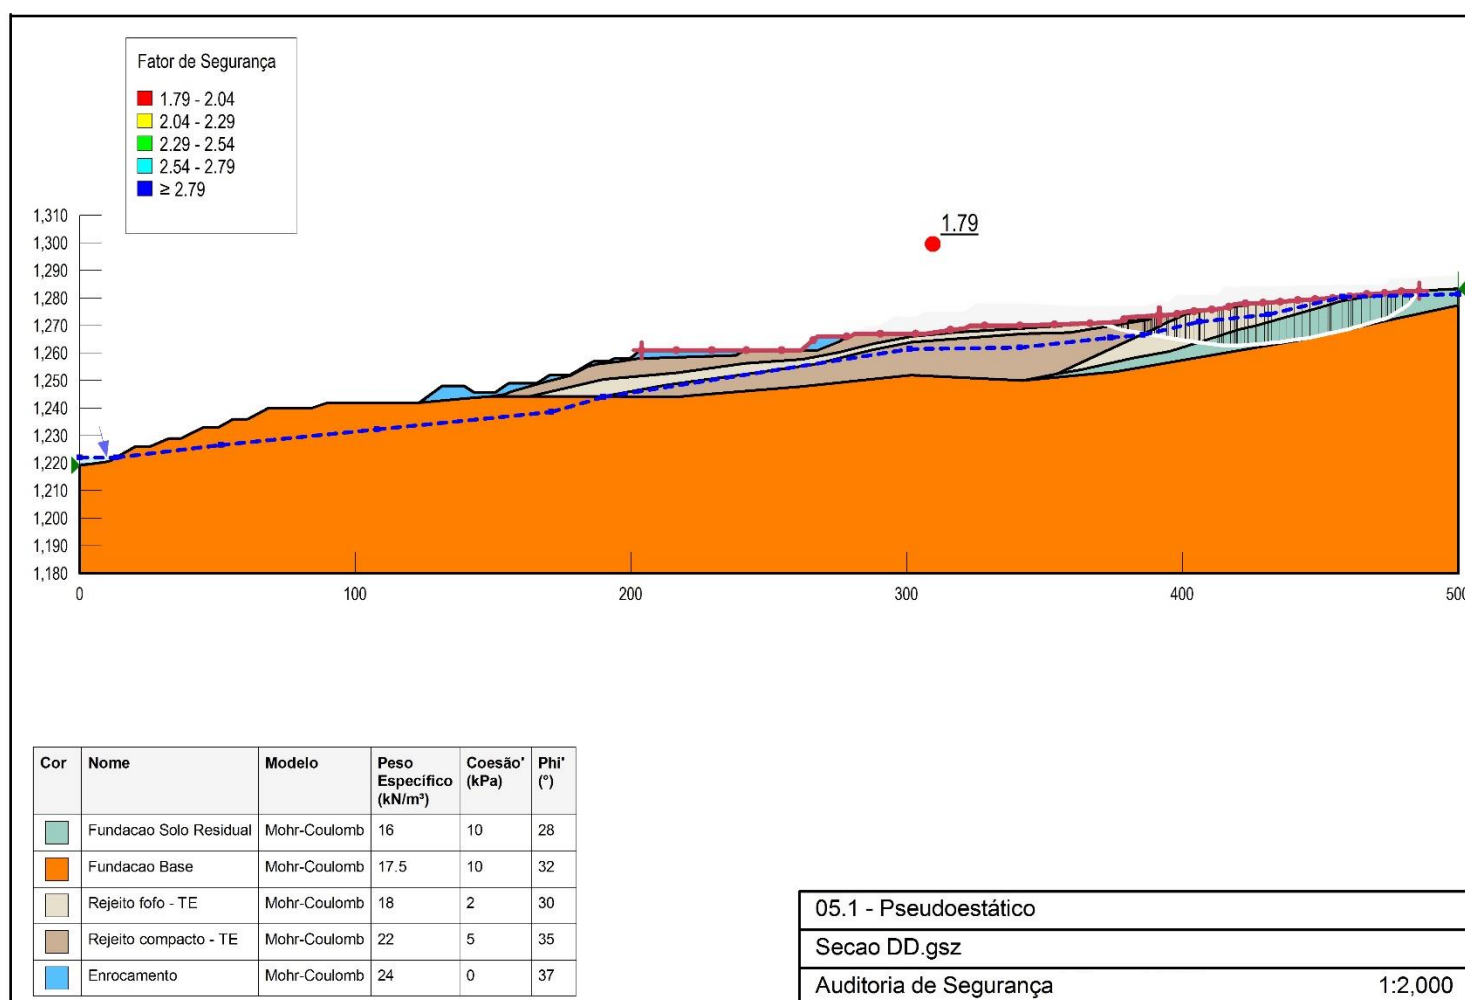
Figura 10.24 – Fator de Segurança – B01 – Seção DD – Pseudoestática (topo) (FS = 1,79)

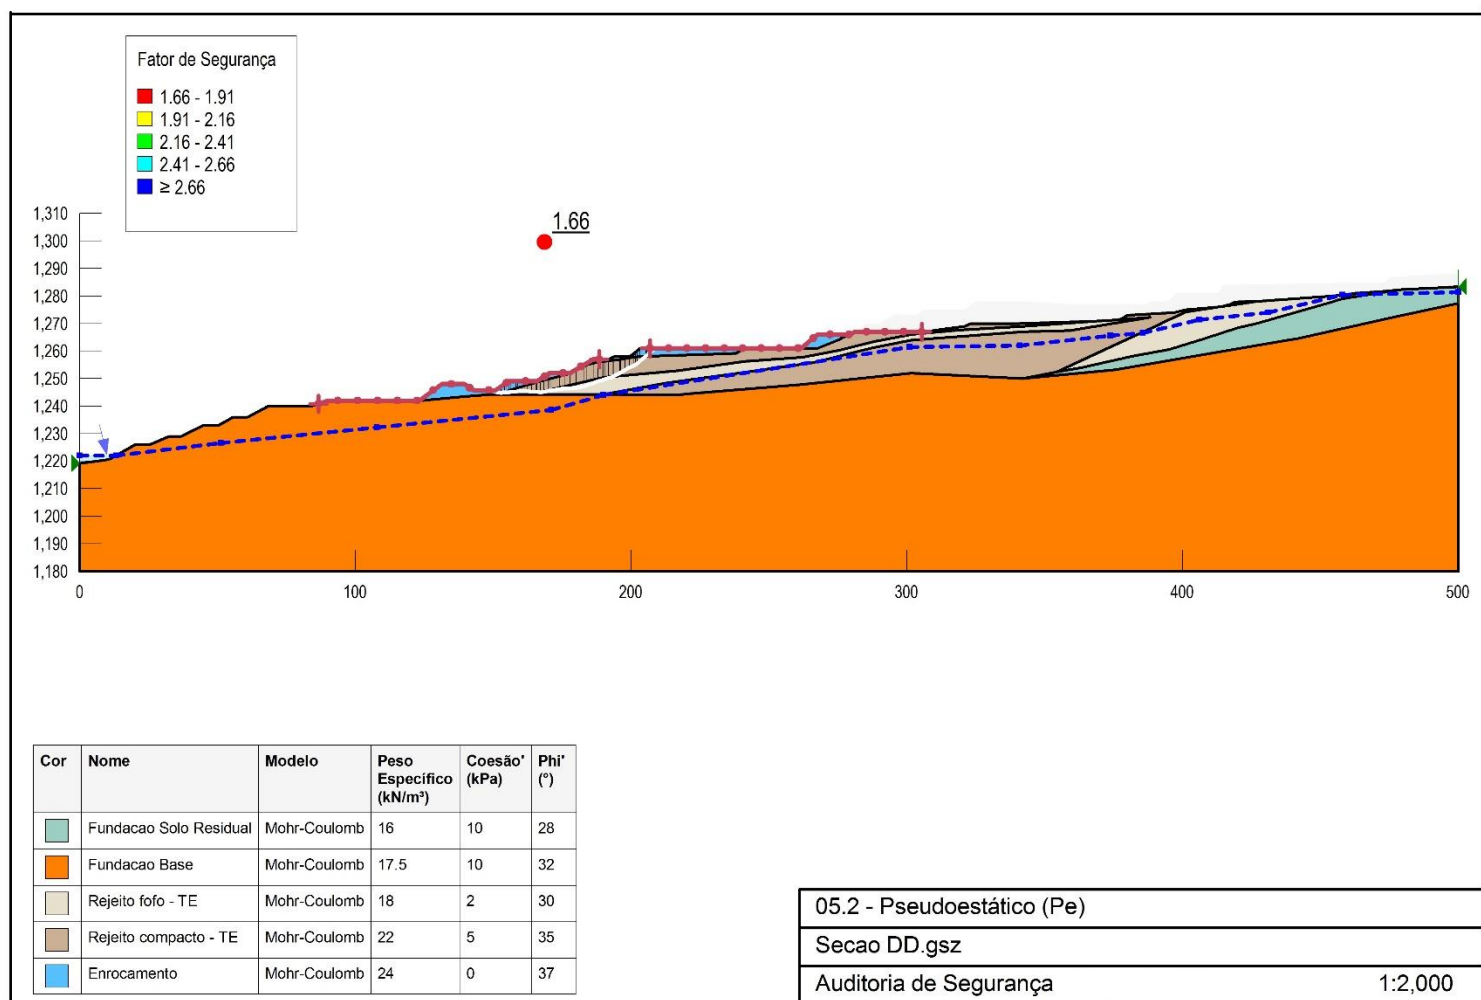
Figura 10.25 – Fator de Segurança – B01 – Seção DD – Pseudoestática (pé) (FS = 1,66)

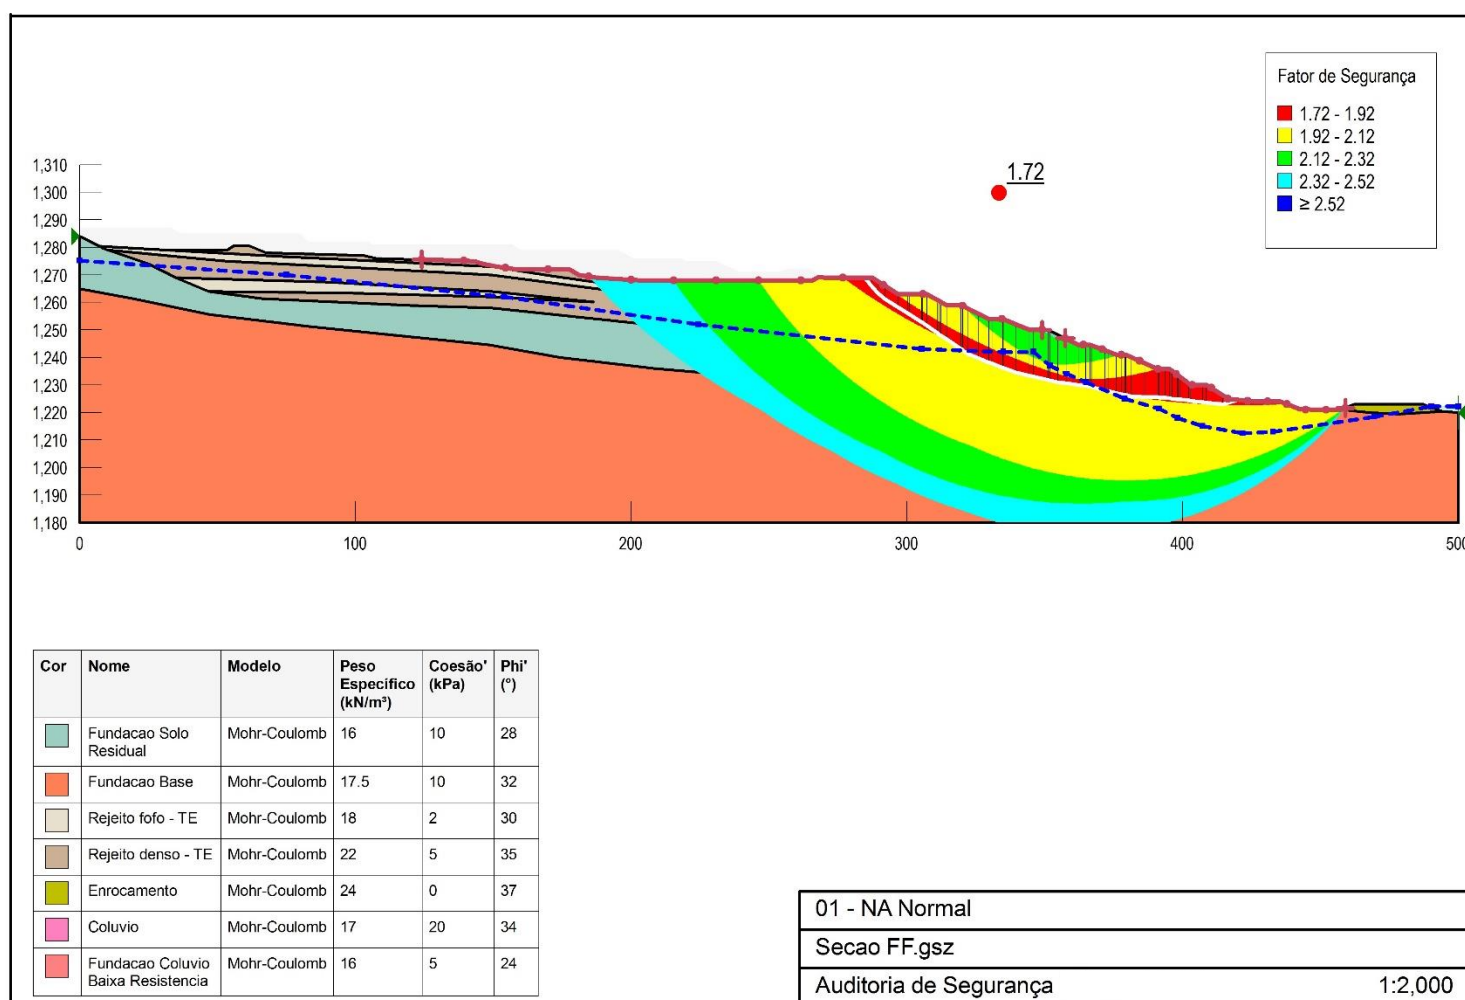
Figura 10.27 – Fator de Segurança – B01 – Seção FF – Condição Normal – Tensão Efetiva (FS = 1,72)

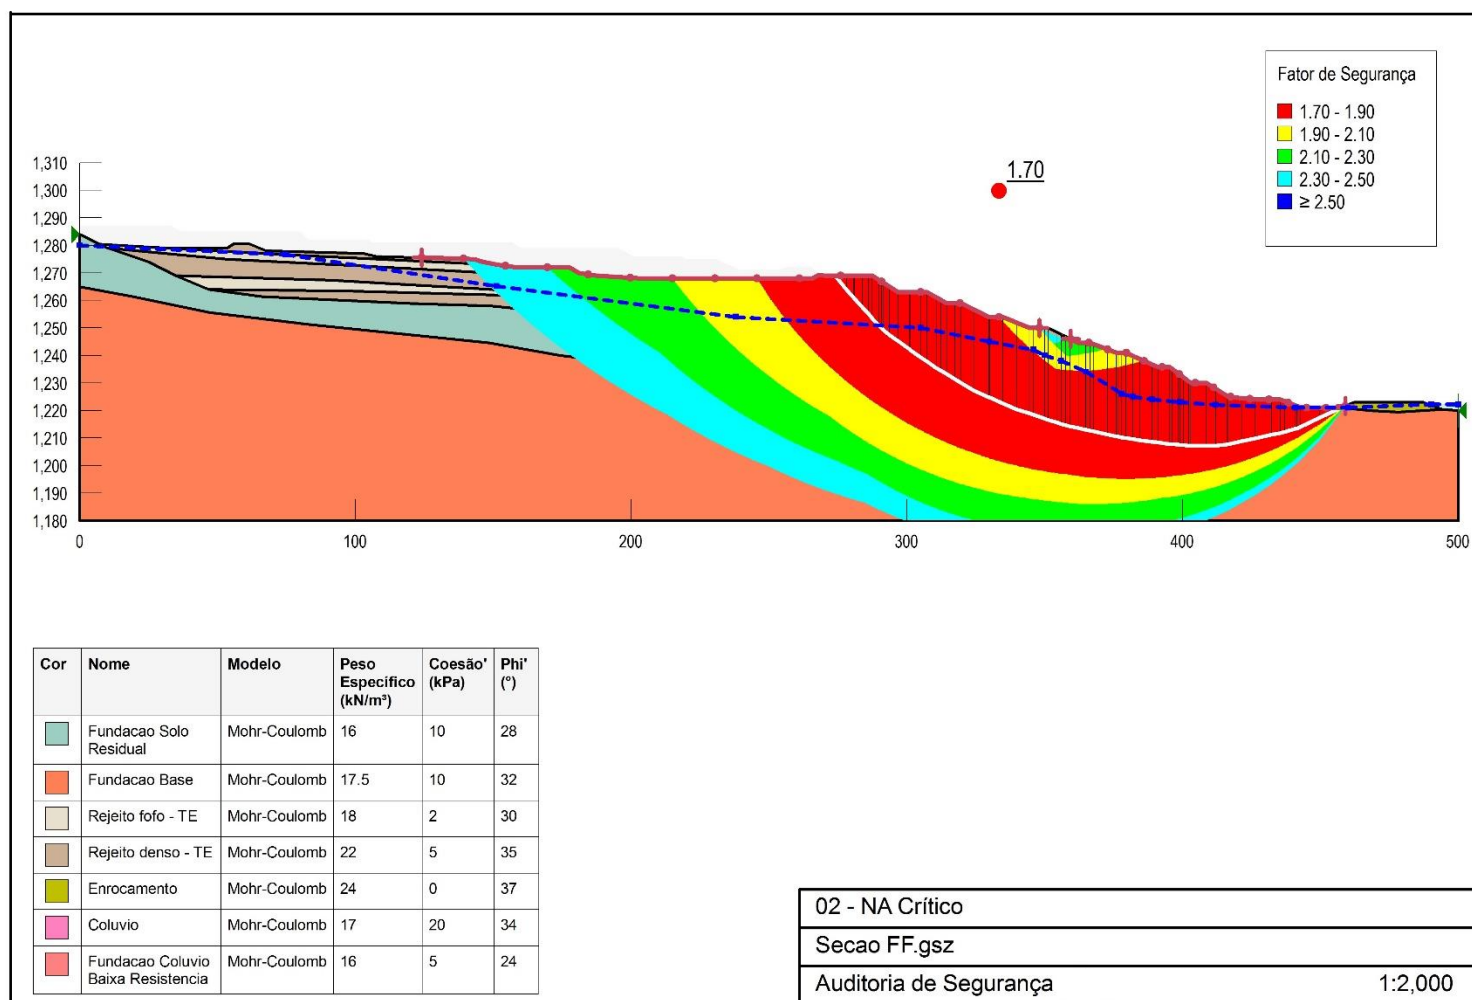
Figura 10.28 – Fator de Segurança – B01 – Seção FF – NA Crítico – Tensão Efetiva (FS = 1,70)

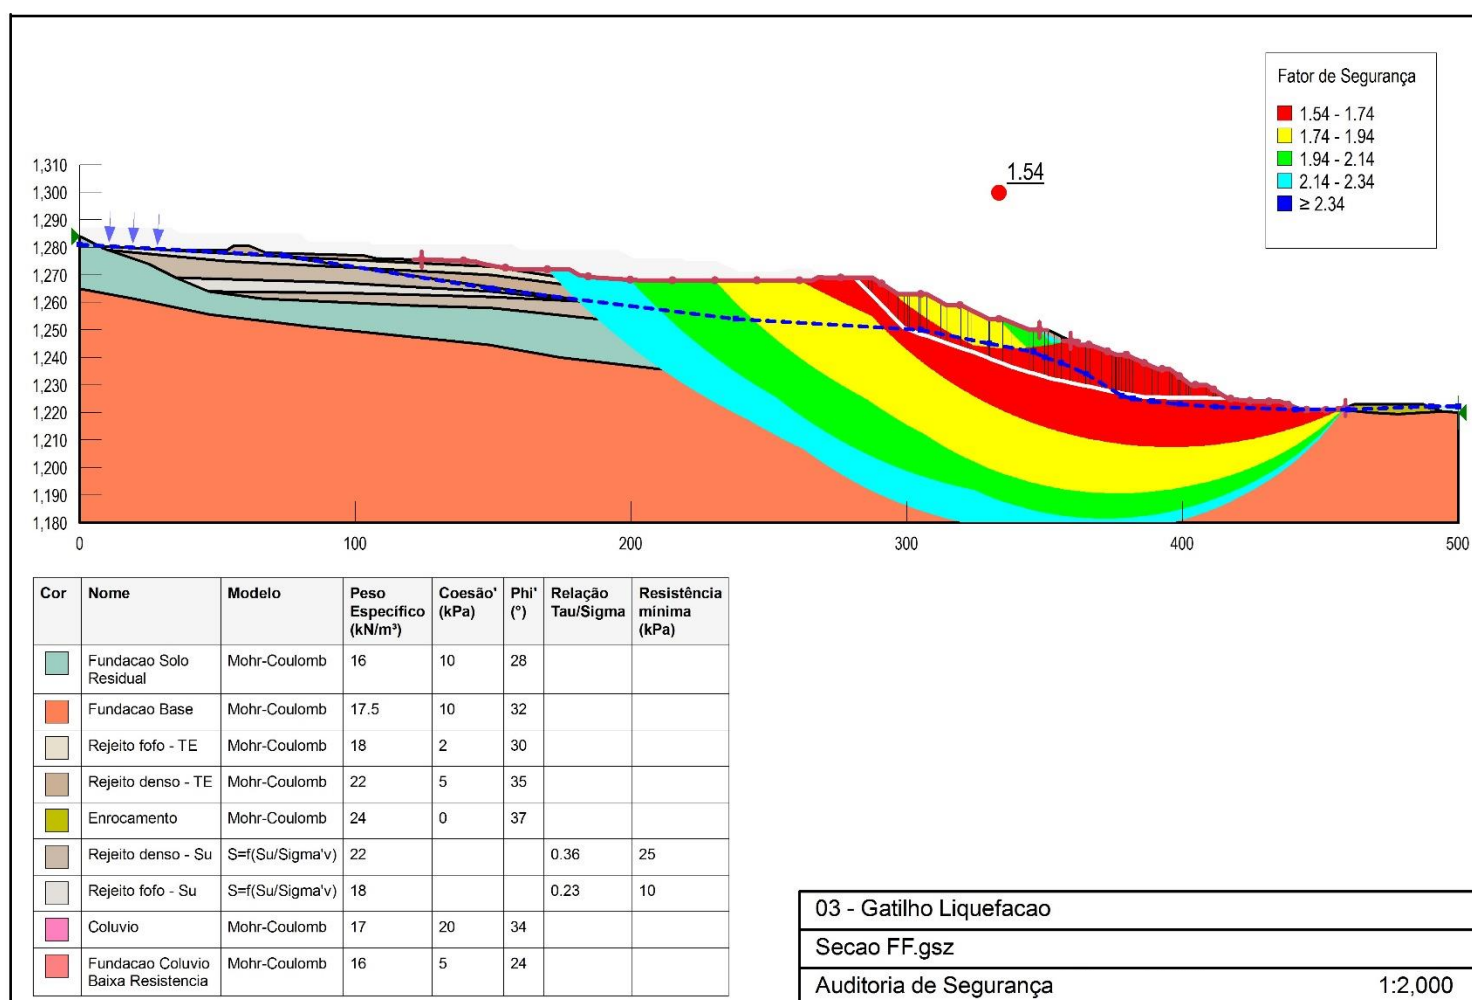
Figura 10.29 – Fator de Segurança – B01 – Seção FF – Liquefação - Gatilho (FS = 1,54)

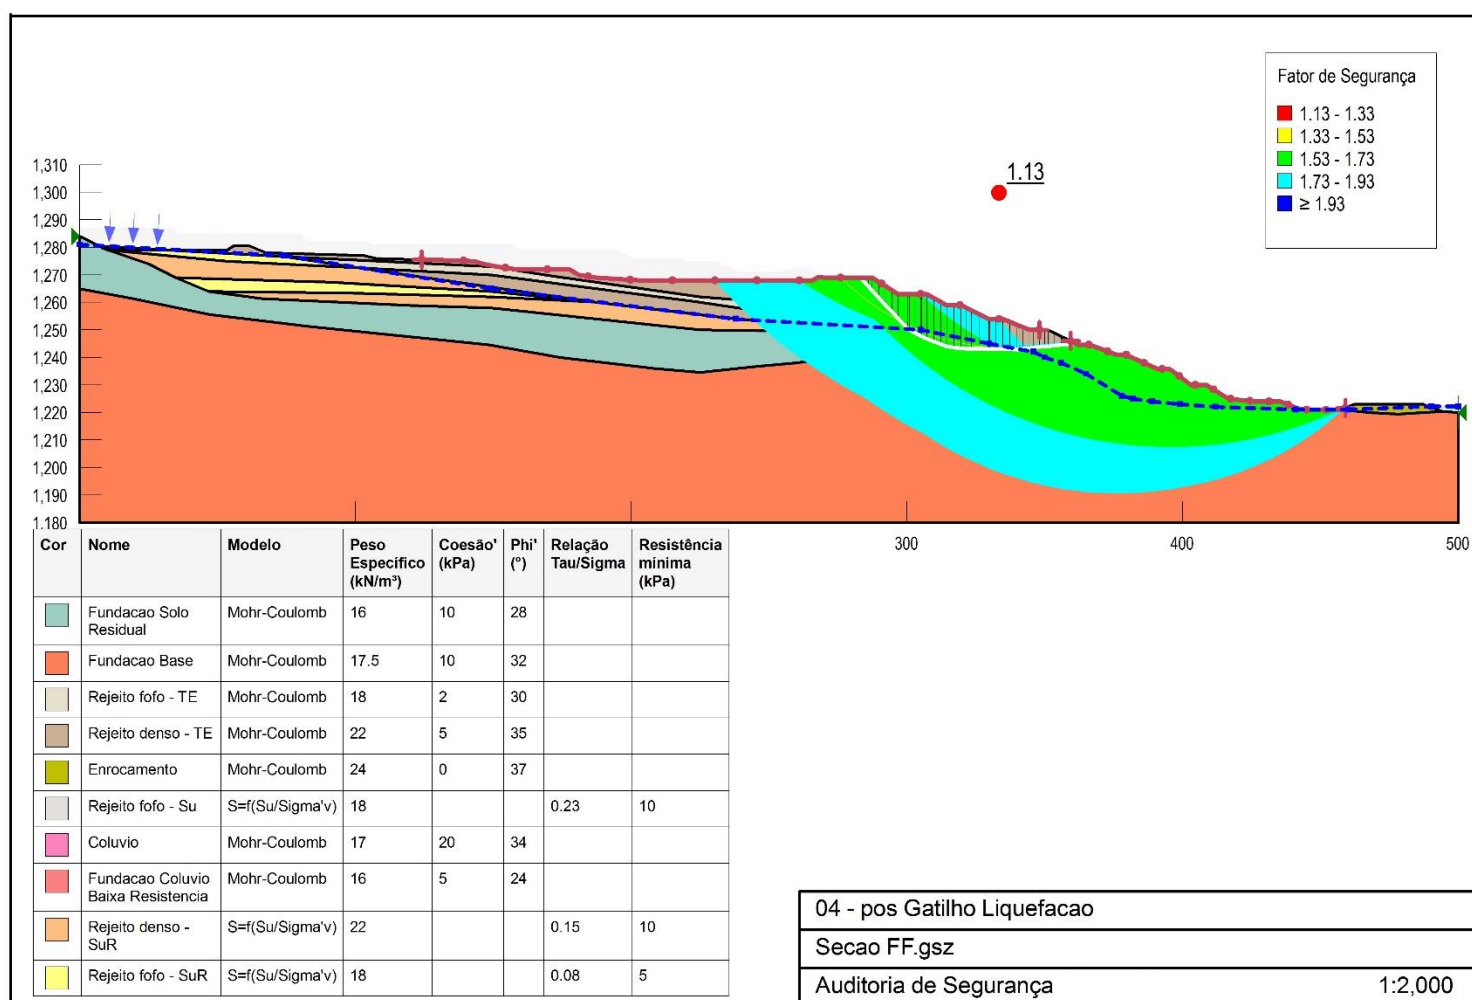
Figura 10.30 – Fator de Segurança – B01 – Seção FF – Liquefação – pós Gatilho (FS = 1,13)

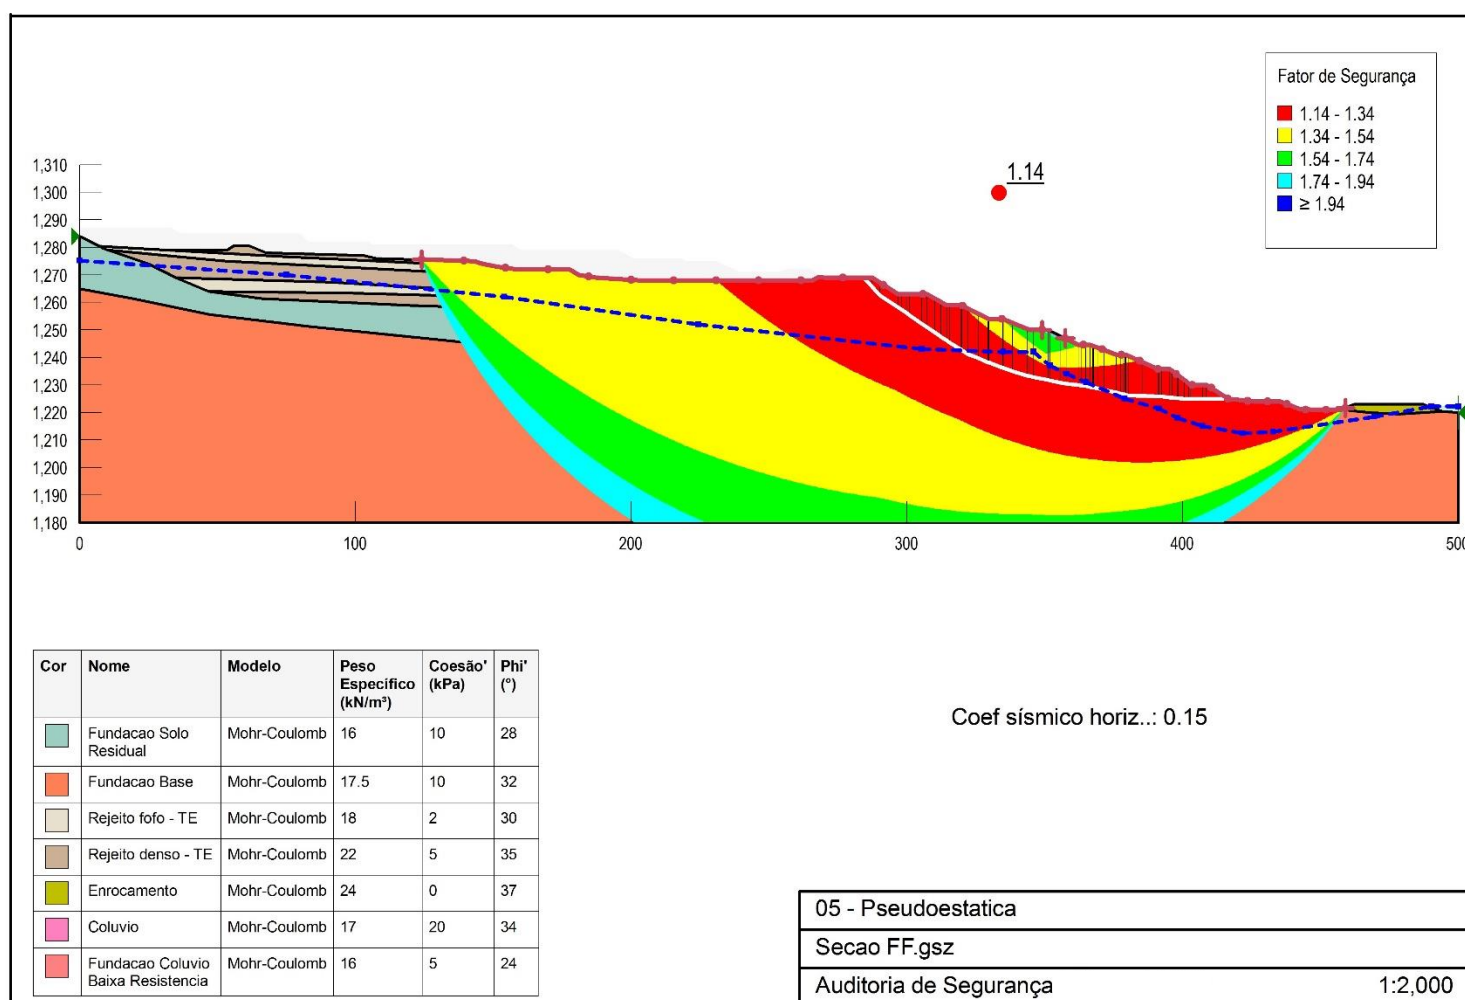
Figura 10.31 – Fator de Segurança – B01 – Seção FF – Pseudoestática (FS = 1,14)

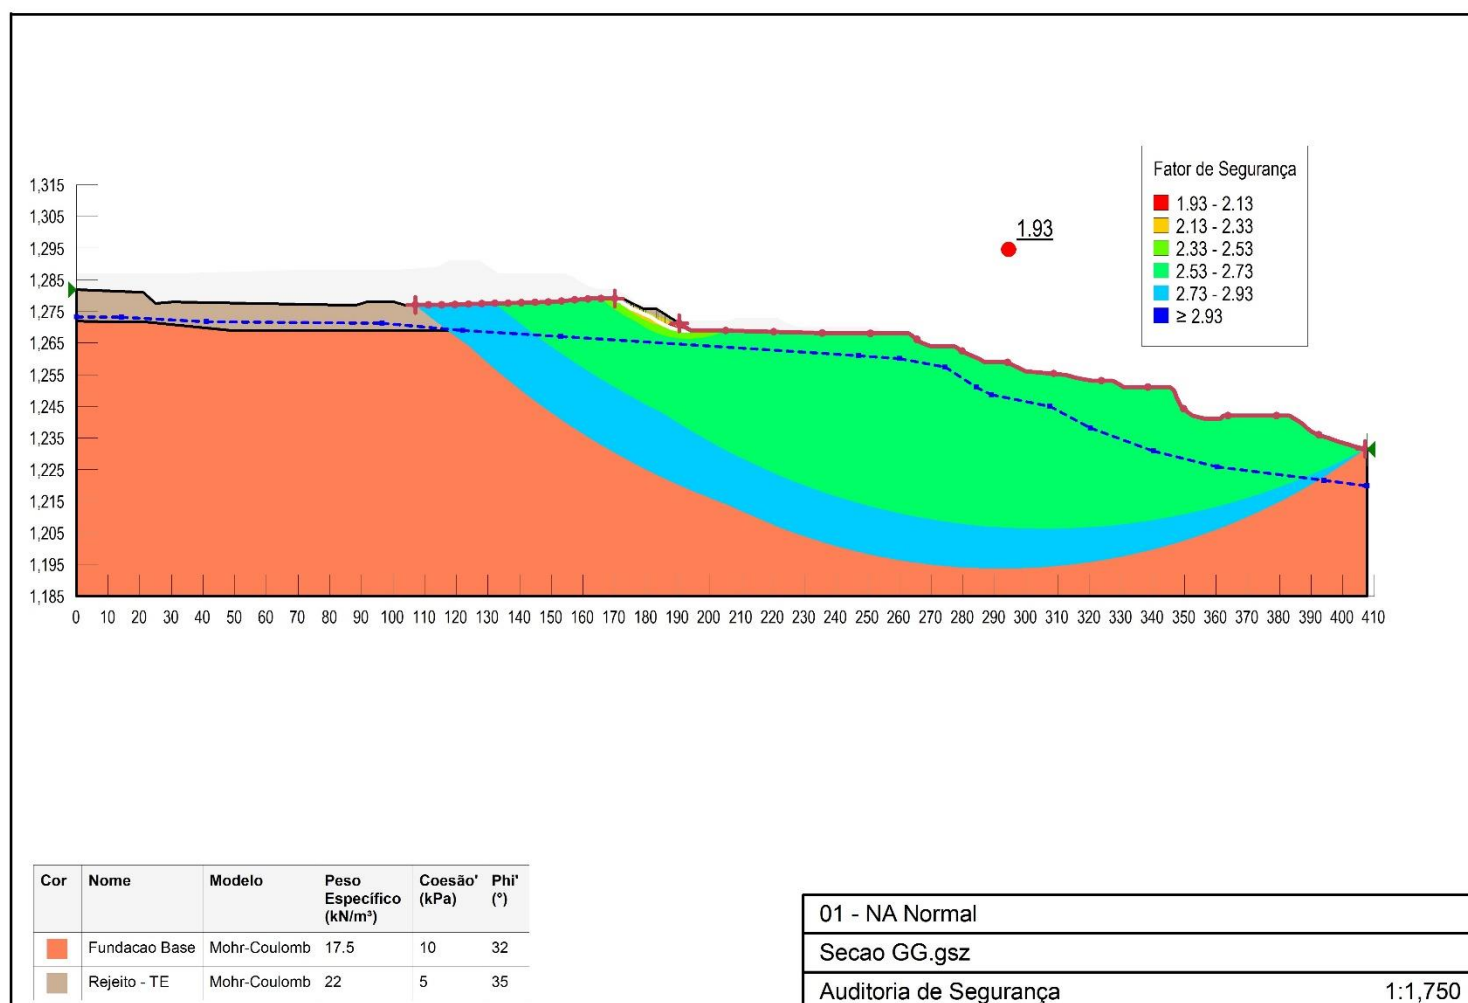
Figura 10.33 – Fator de Segurança – B01 – Seção GG – Condição Normal – Tensão Efetiva (FS = 1,93)

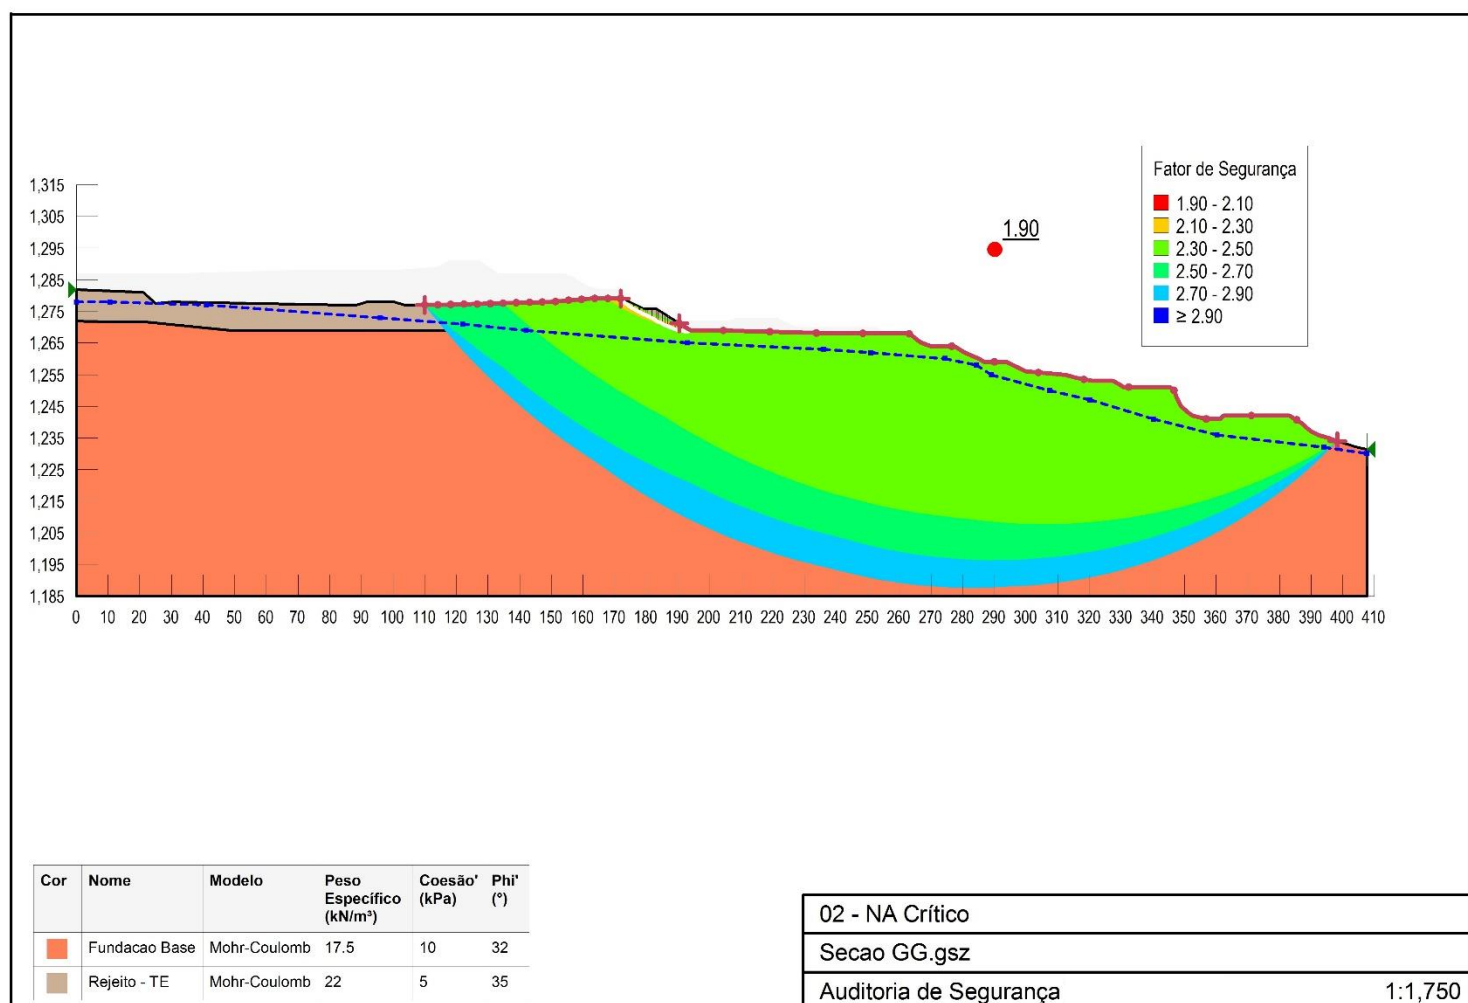
Figura 10.34 – Fator de Segurança – B01 – Seção GG – NA Crítico – Tensão Efetiva (FS = 1,90)

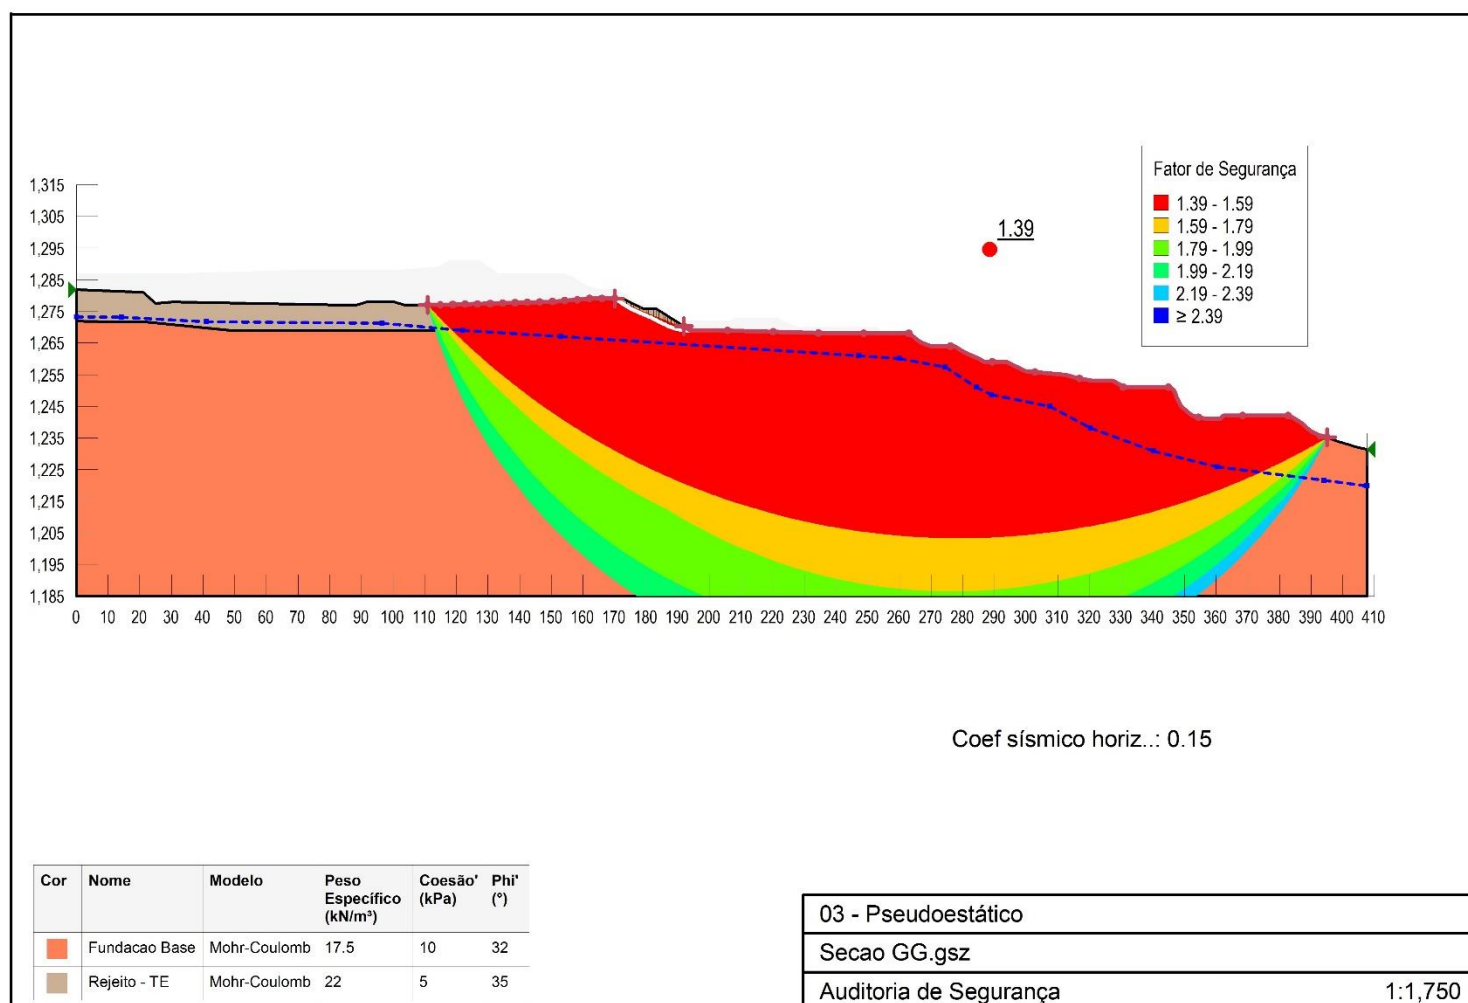
Figura 10.35 – Fator de Segurança – B01 – Seção GG – Pseudoestática (FS = 1,39)

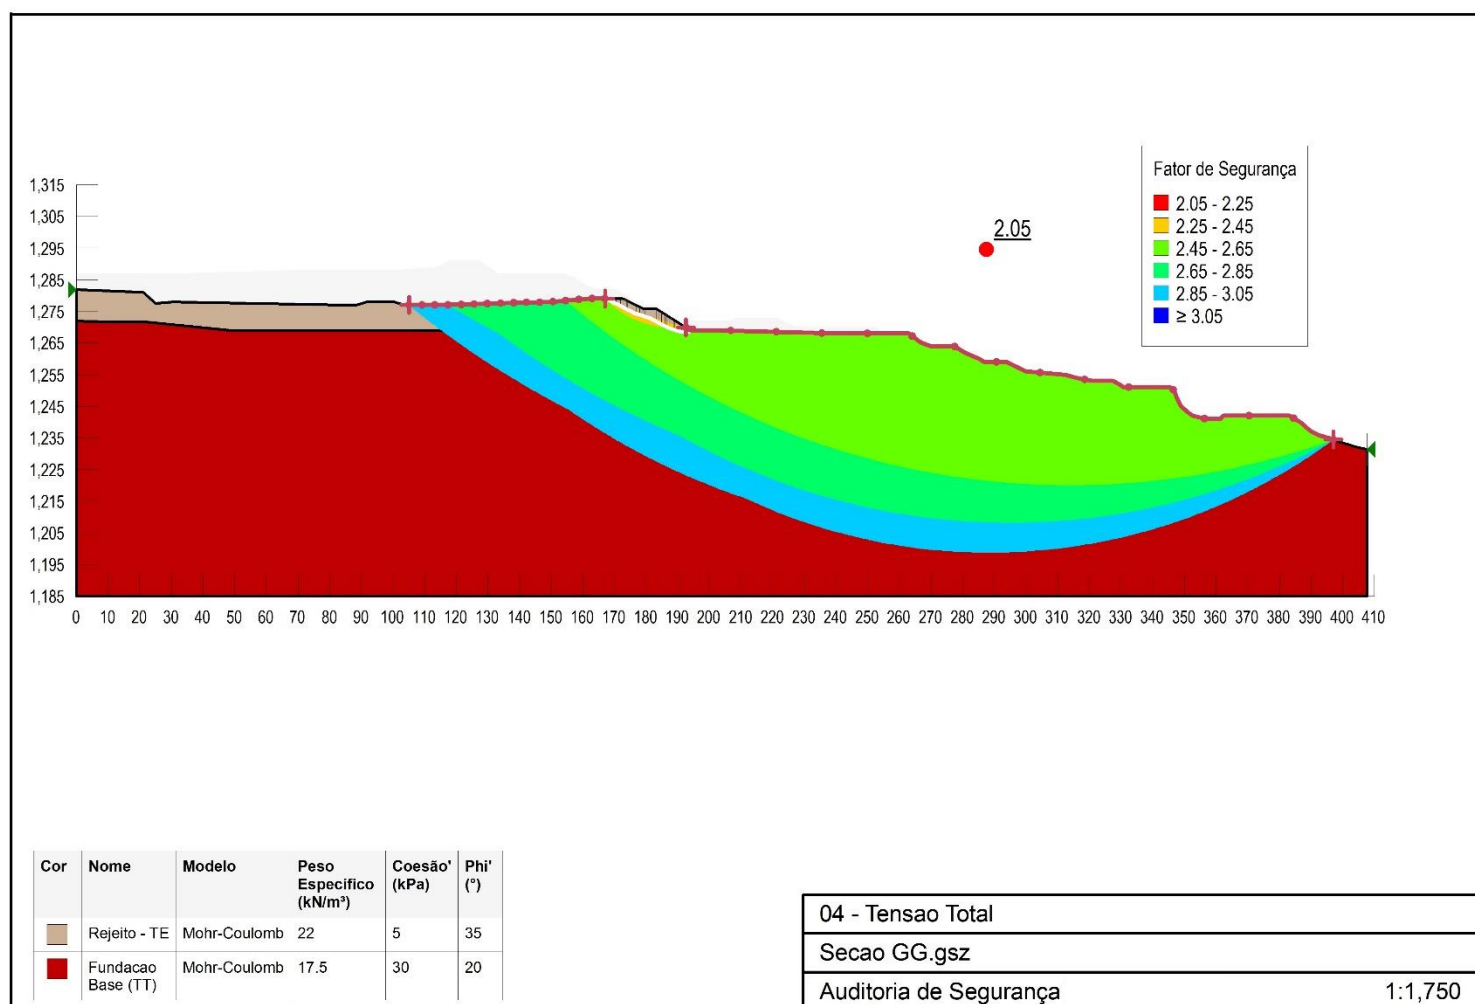
Figura 10.36 – Fator de Segurança – B01 – Seção GG – Tensões Totais (FS = 2,05)

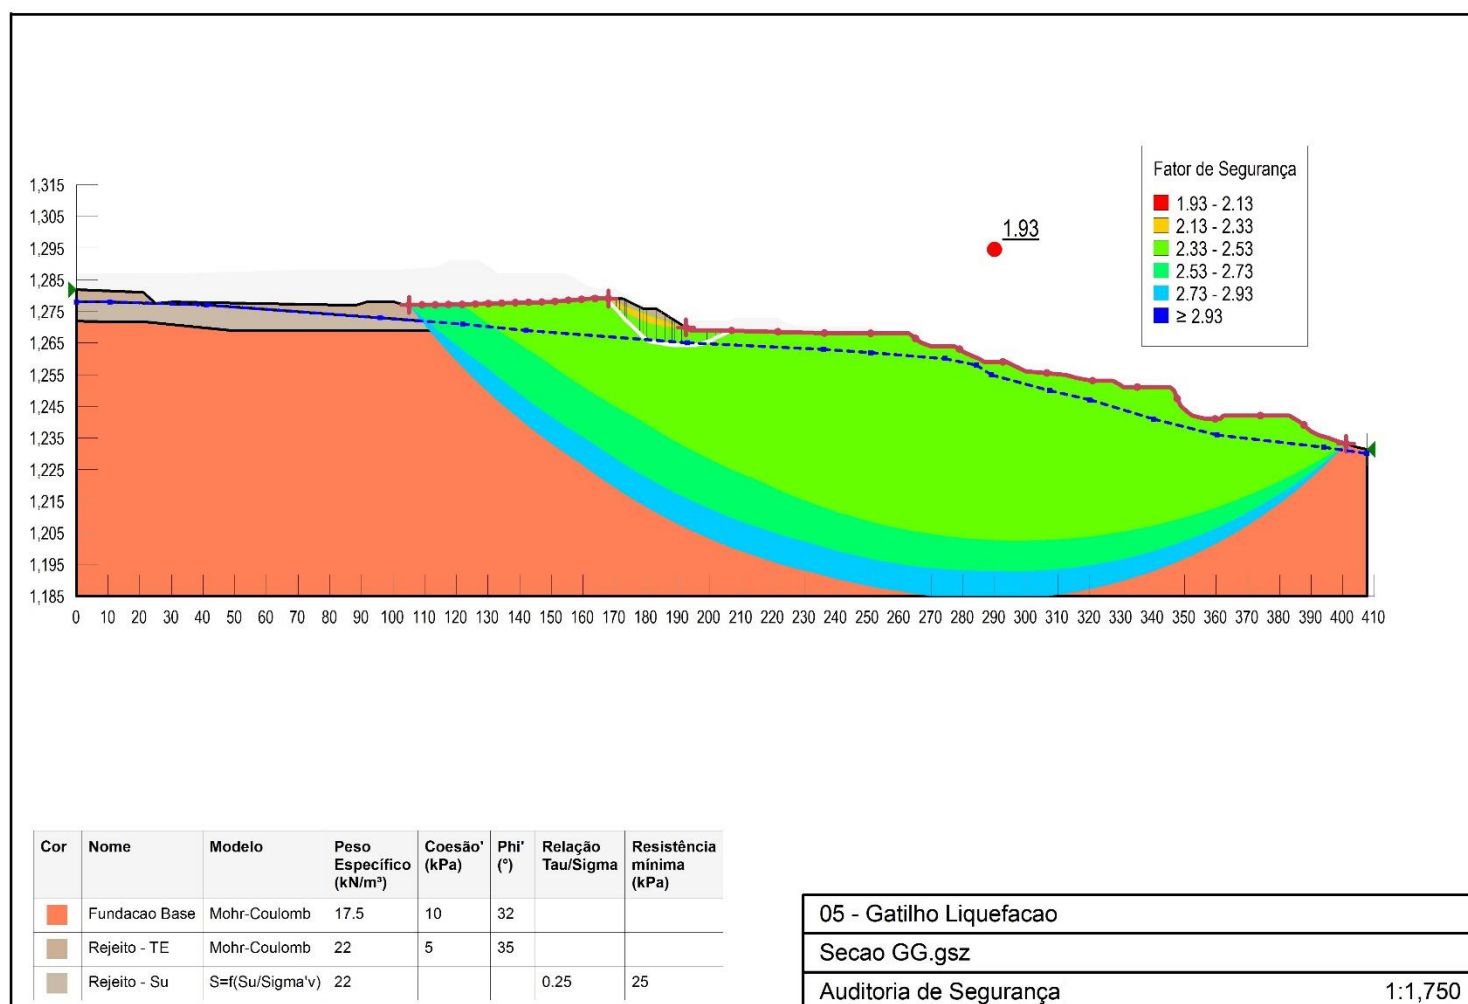
Figura 10.37 – Fator de Segurança – B01 – Seção GG – Liquefação - Gatilho (FS = 1,93)

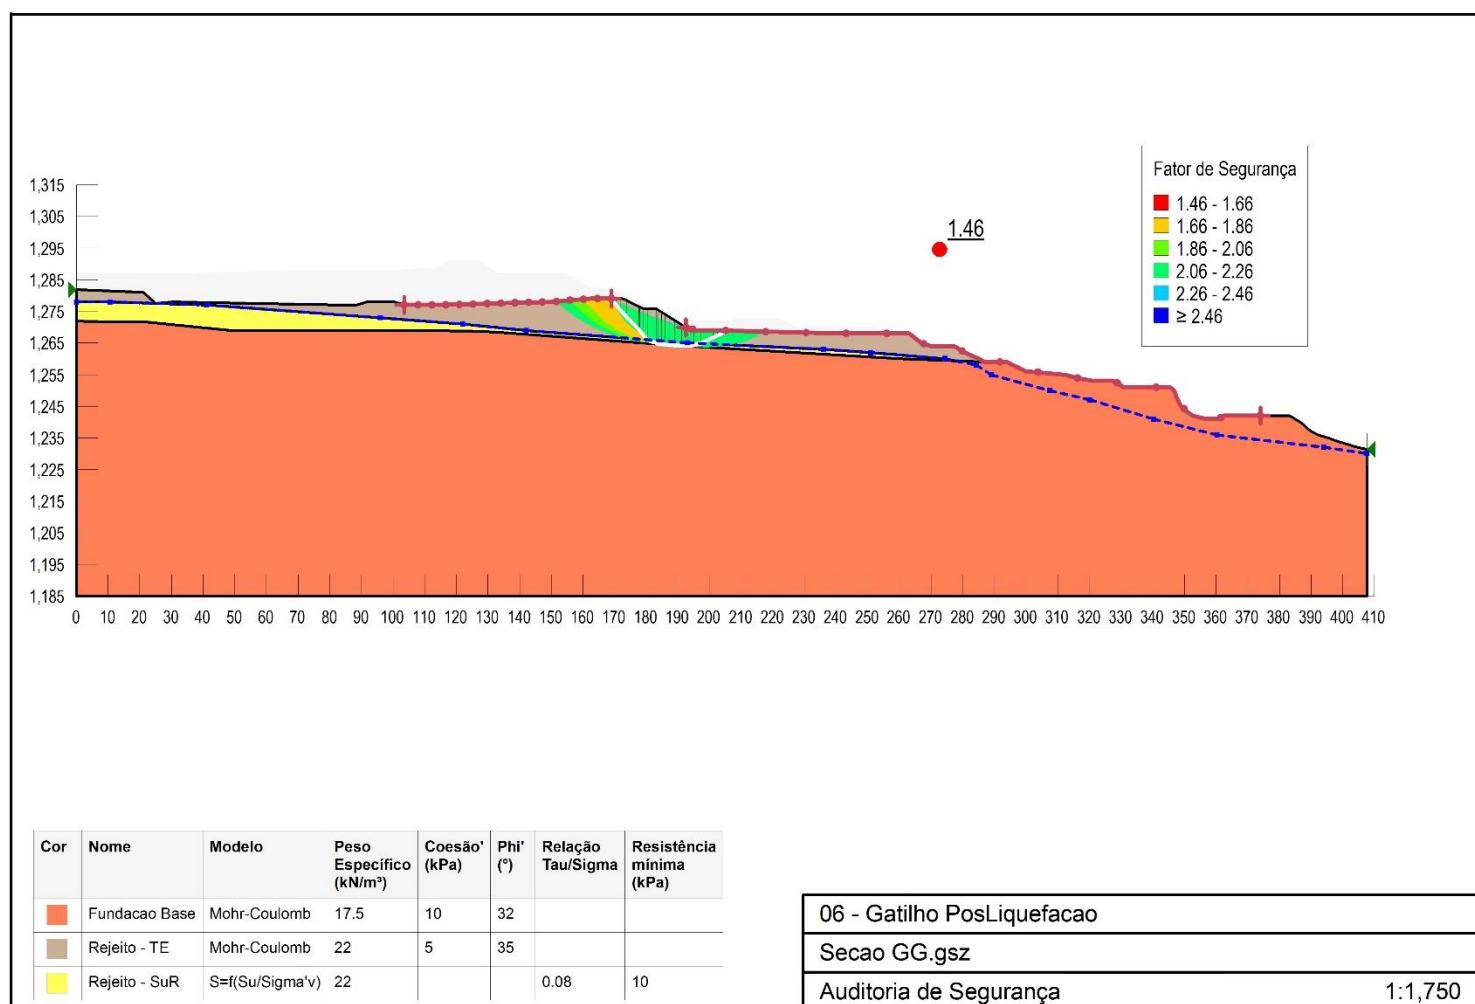
Figura 10.38 – Fator de Segurança – B01 – Seção GG – Liquefação – pós Gatilho (FS = 1,46)

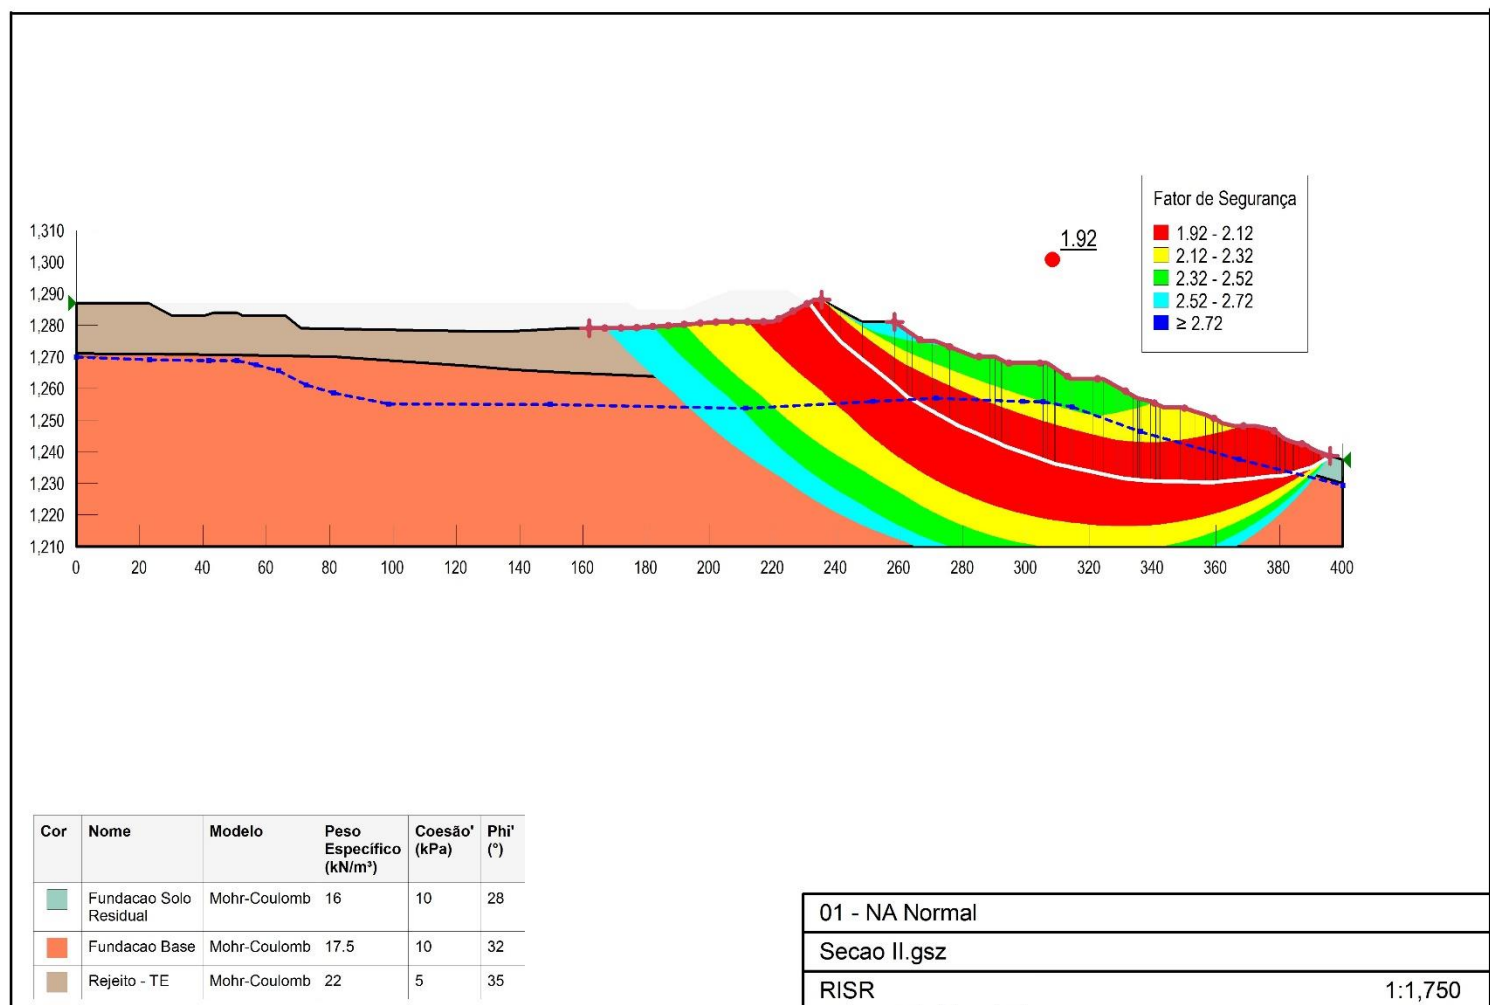
Figura 10.40 – Fator de Segurança – B01 – Seção II – Condição Normal – Tensão Efetiva (FS = 1,92)

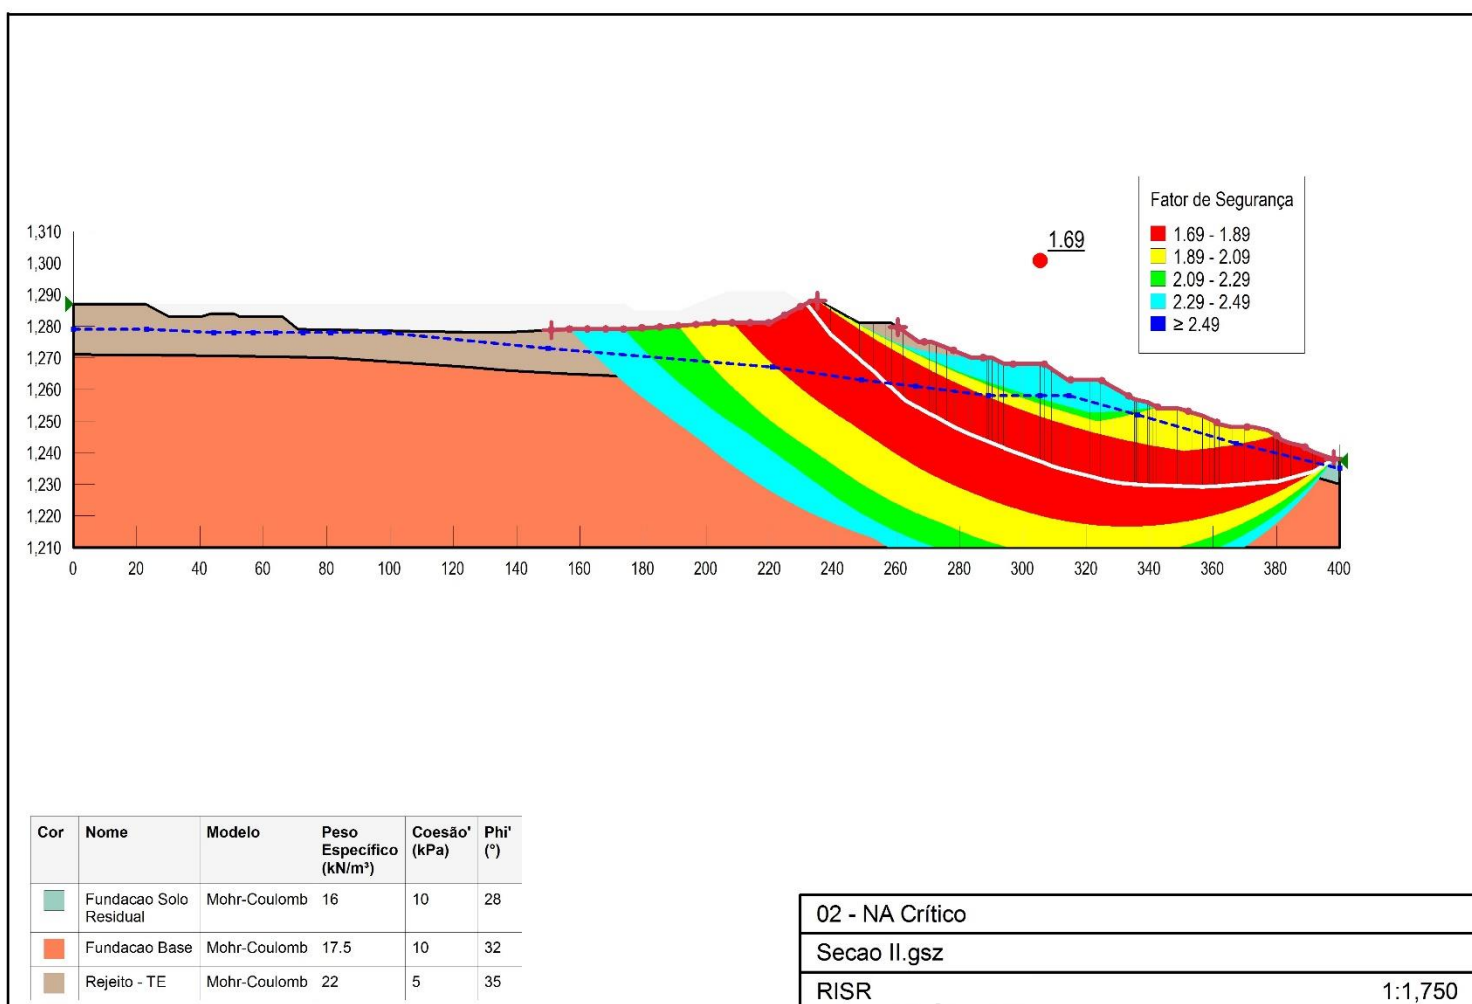
Figura 10.41 – Fator de Segurança – B01 – Seção II – NA Crítico – Tensão Efetiva (FS = 1,69)
