BARRAGEM DE REJEITOS B1 e B4 ITABIRITO - MG

RELATÓRIO DE INSPEÇÃO DE SEGURANÇA REGULAR

074-2021-003-0002

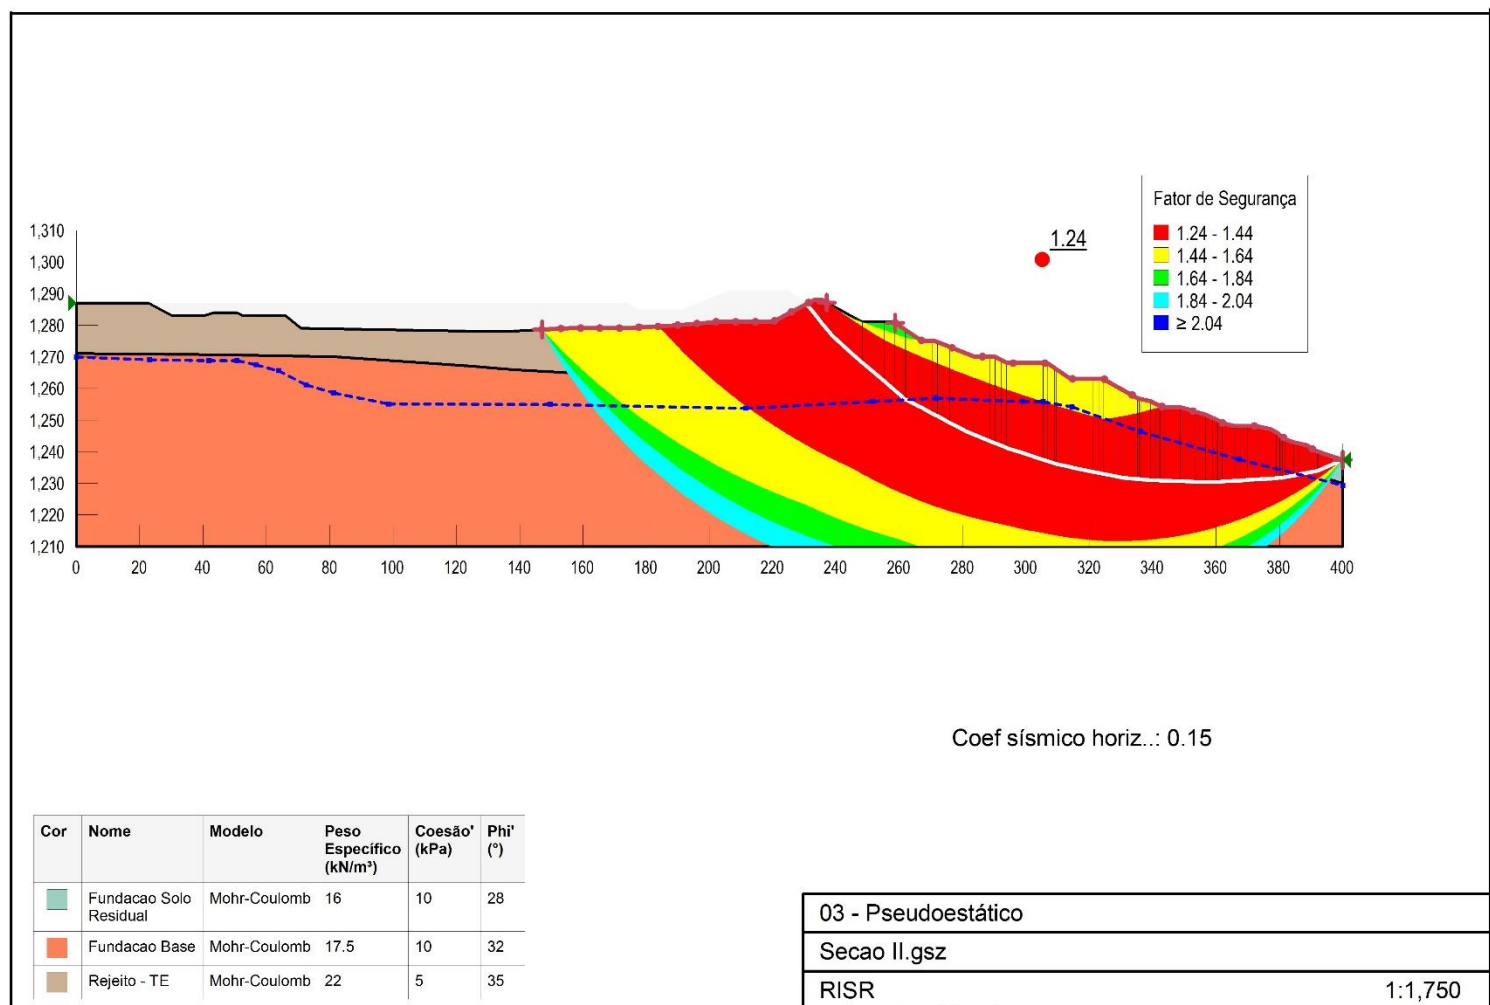
Figura 10.42 – Fator de Segurança – B01 – Seção II – Pseudoestática (FS = 1,24)

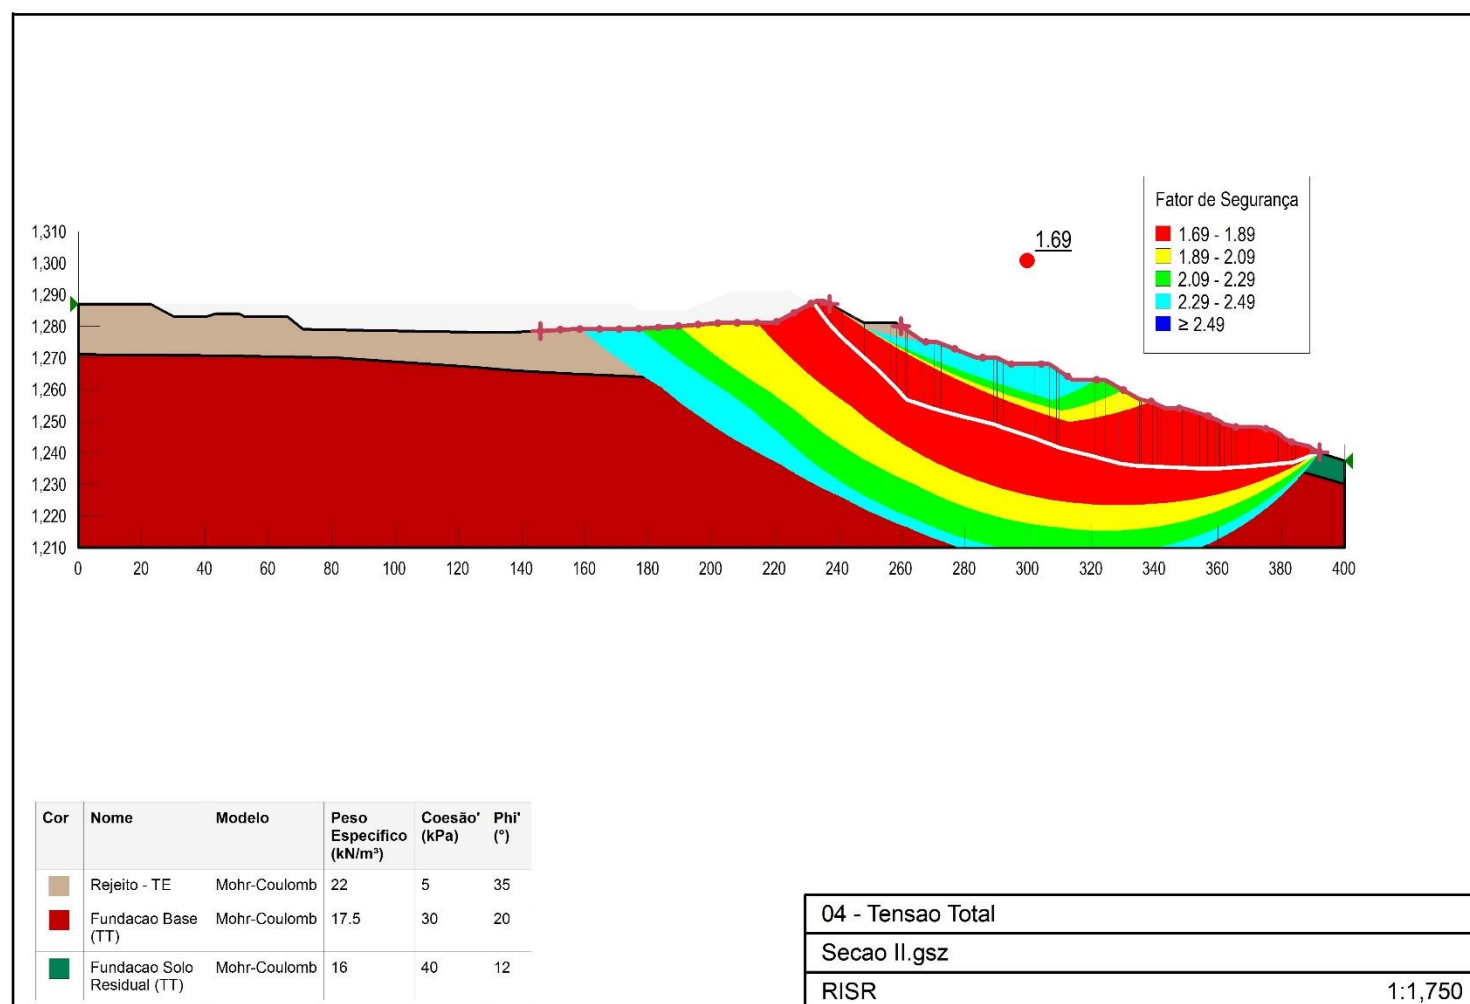
Figura 10.43 – Fator de Segurança – B01 – Seção II – Tensões Totais (FS = 1,69)

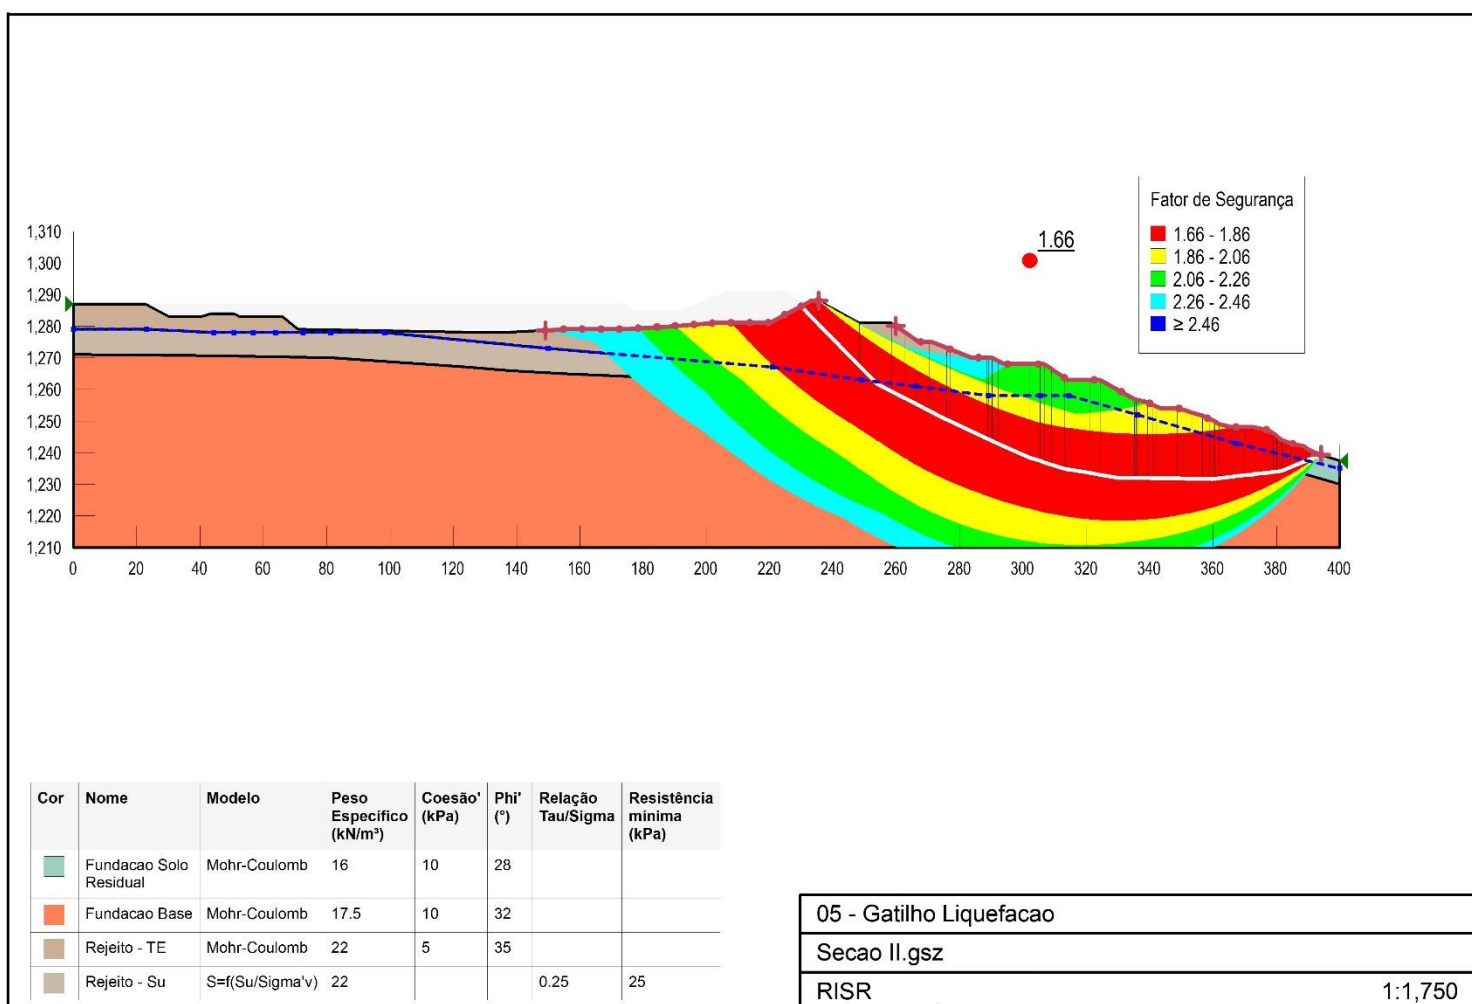
Figura 10.44 – Fator de Segurança – B01 – Seção II – Liquefação - Gatilho (FS = 1,66)

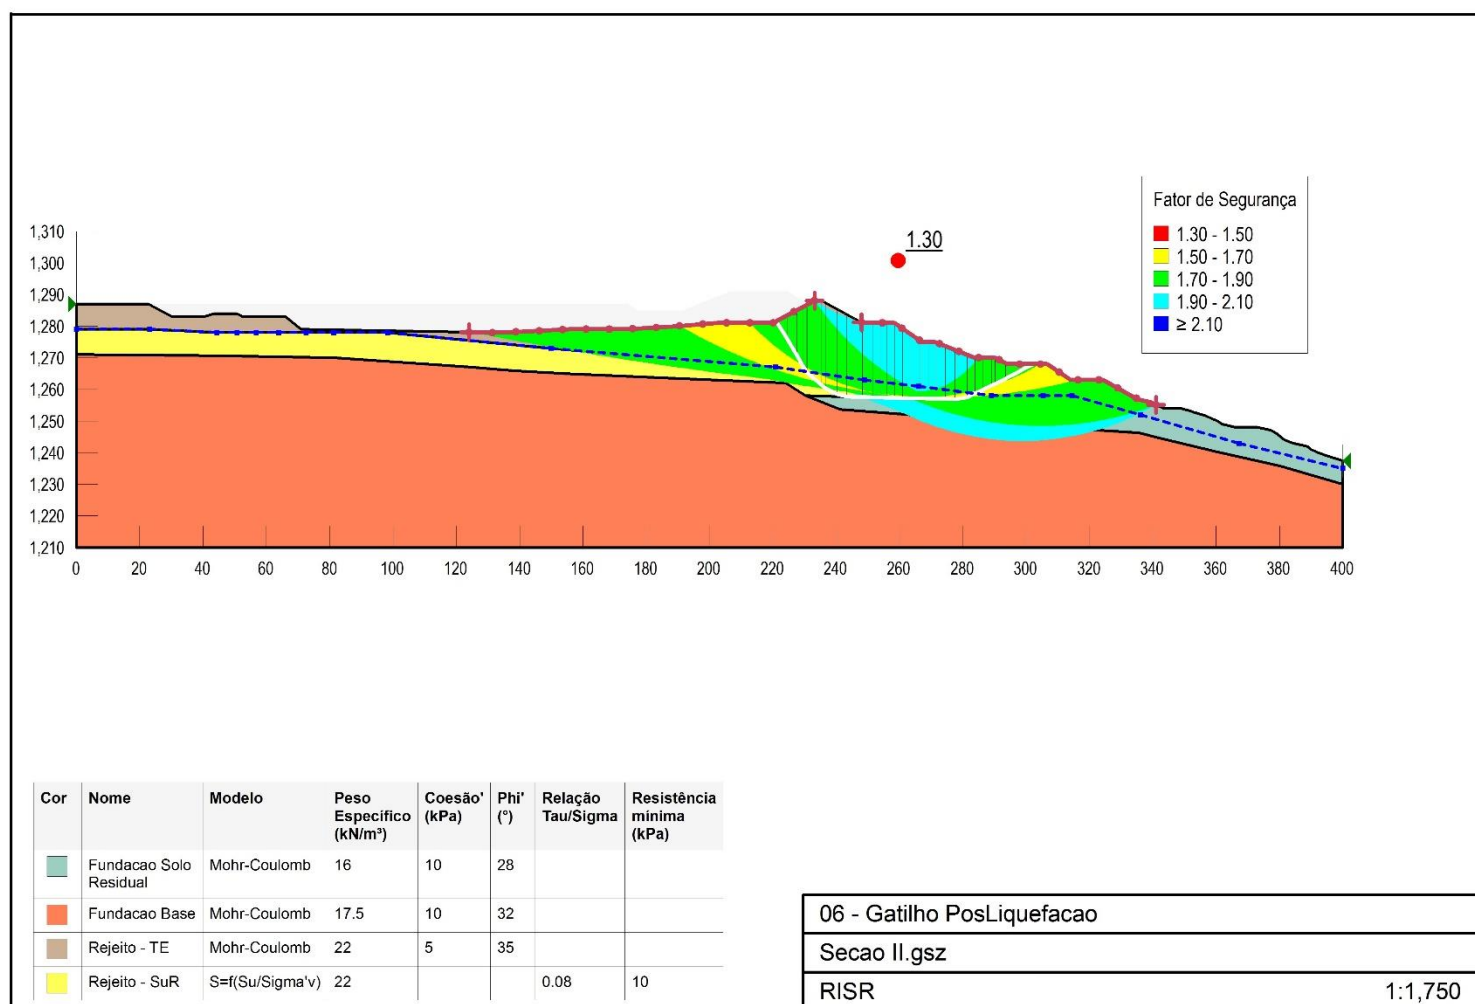
Figura 10.45 – Fator de Segurança – B01 – Seção II – Liquefação – pós Gatilho (FS = 1,30)

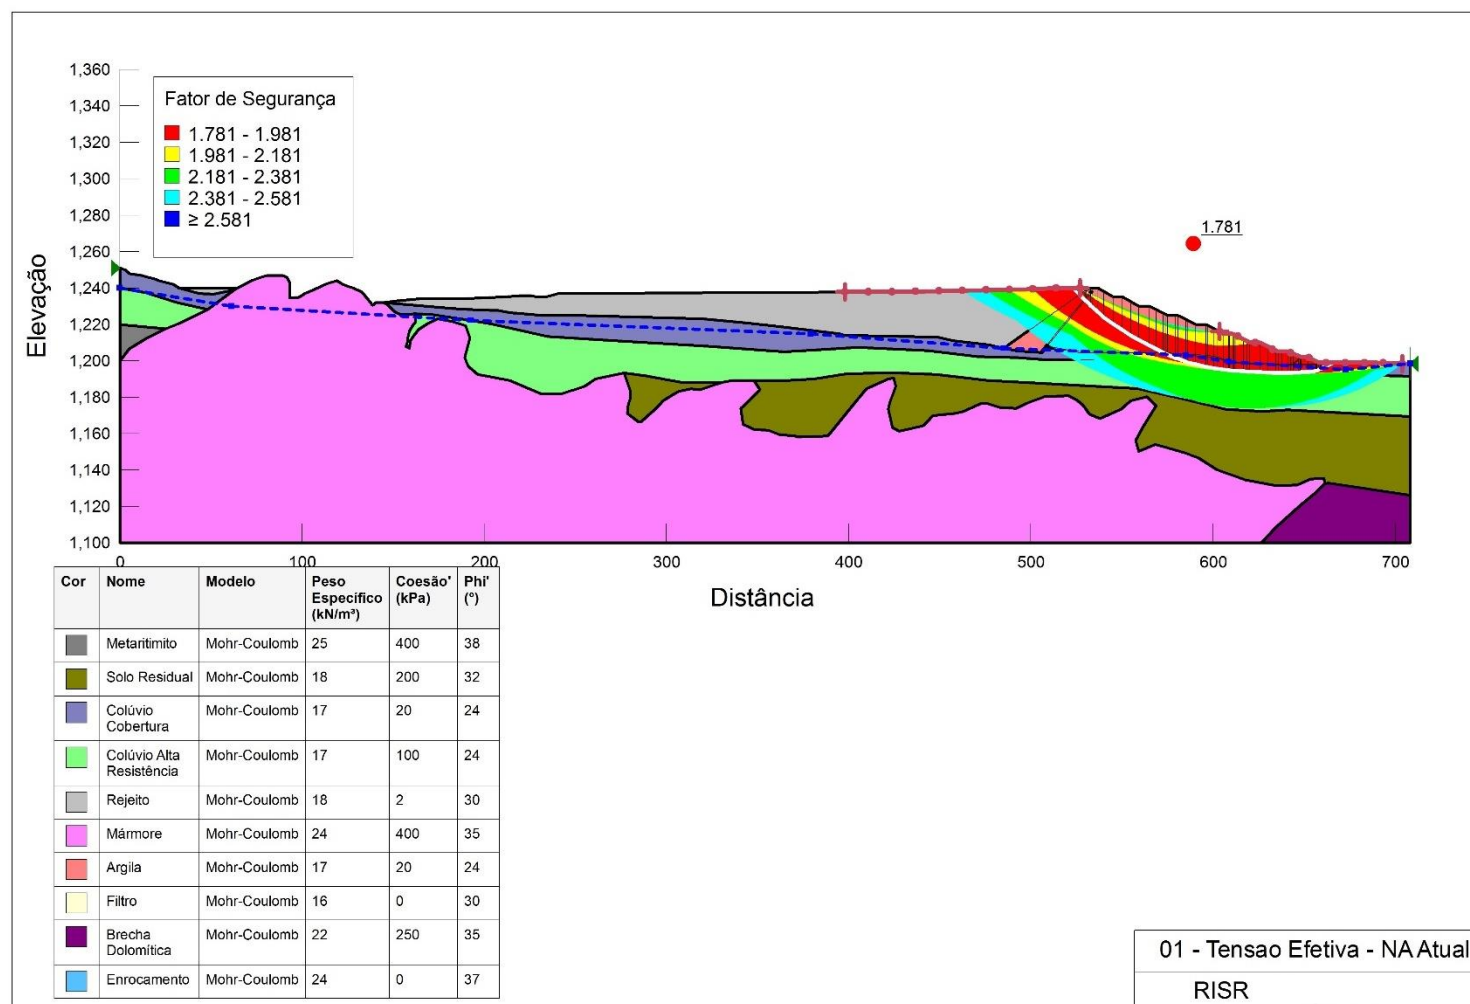
Figura 10.47 – Fator de Segurança – B04 – Seção NN – Condição Normal – Tensão Efetiva (FS = 1,781)

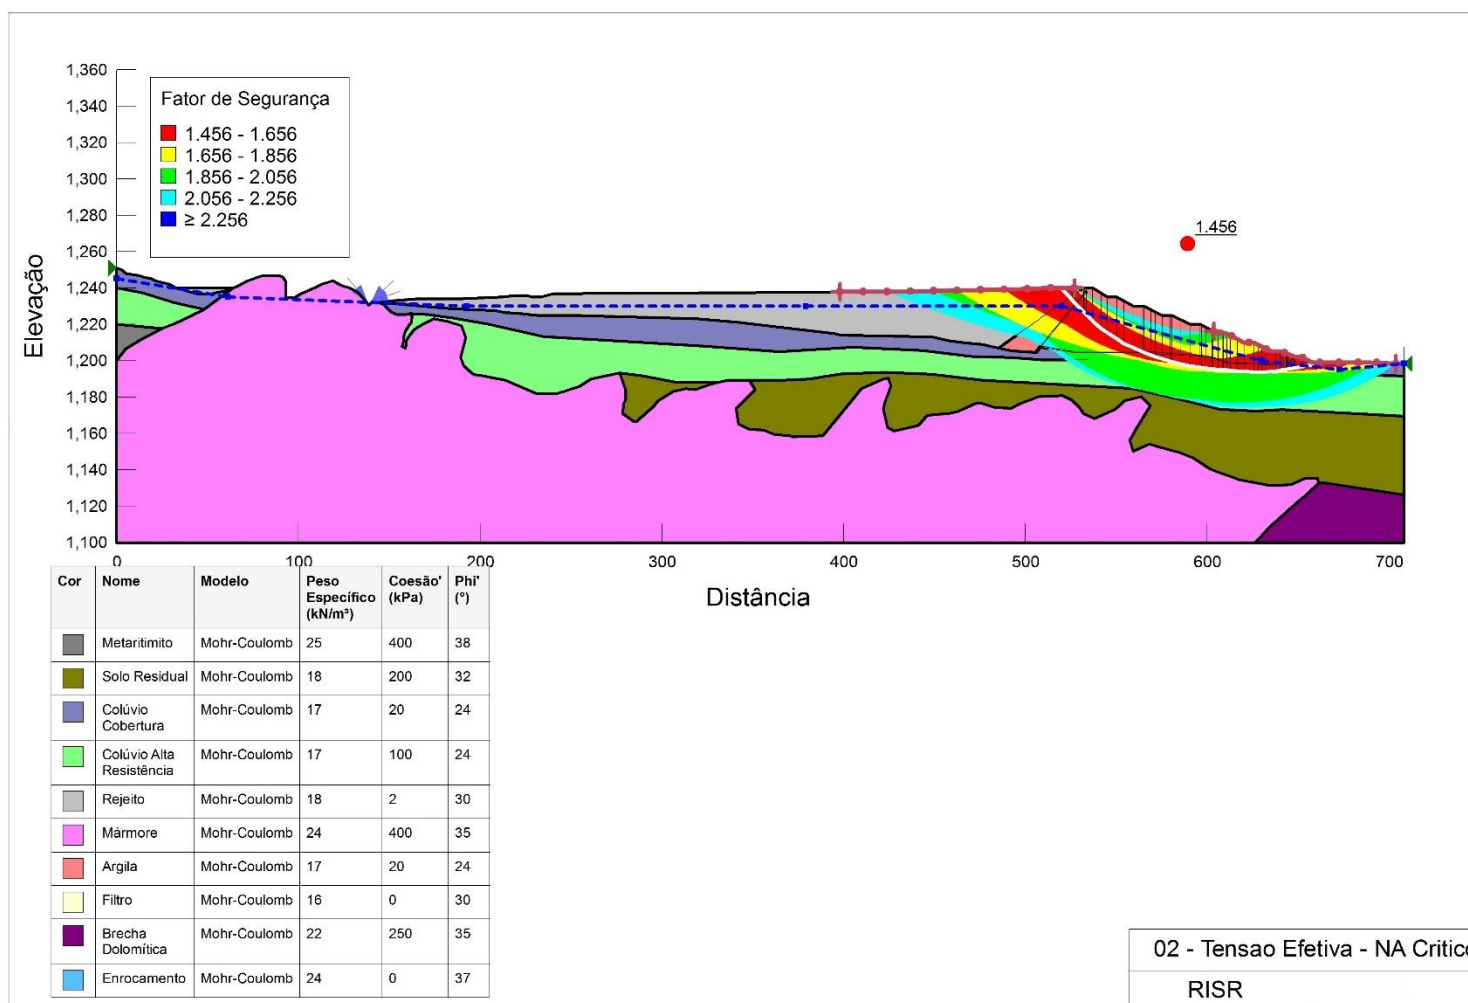
Figura 10.48 – Fator de Segurança – B04 – Seção NN – NA Crítico – Tensão Efetiva (FS = 1,456)

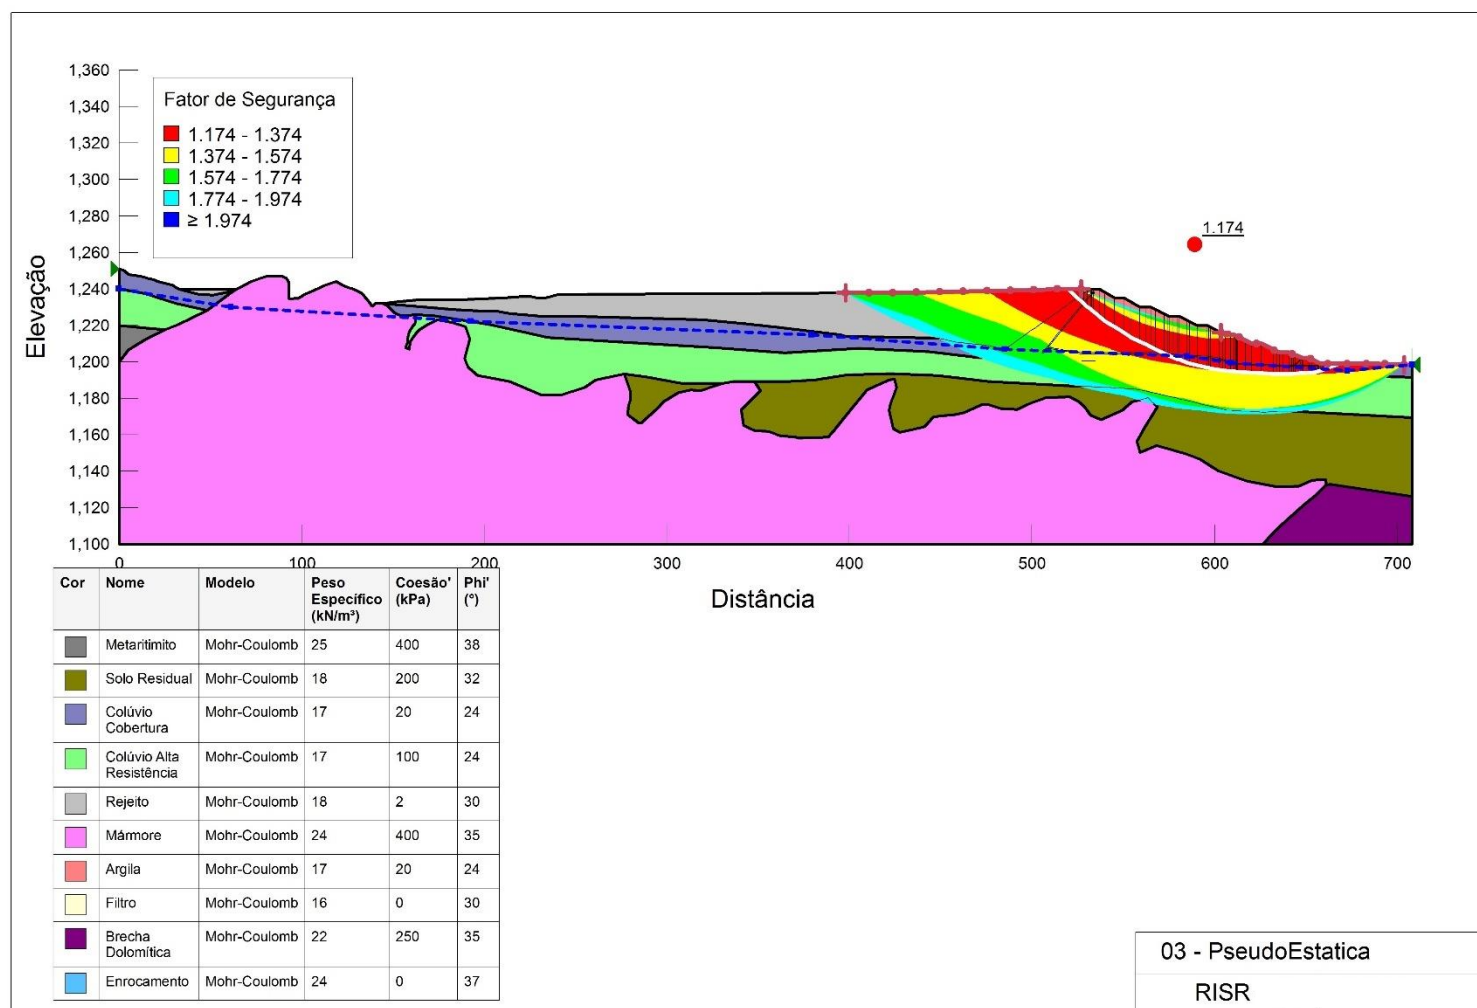
Figura 10.49 – Fator de Segurança – B04 – Seção NN – Pseudoestática (FS = 1,174)
